Fylkesmannen i Aust-Agder og Vest-Agder

SØKNAD OM TILLATELSE -FORURENSINGSLOVEN

OPPDRAGSNR. A088185-002

Søknaden her gjelder tillatelse til fortsatt produksjon av blåsesand for gjeldene industrianlegg samt utelagring av råstoff.

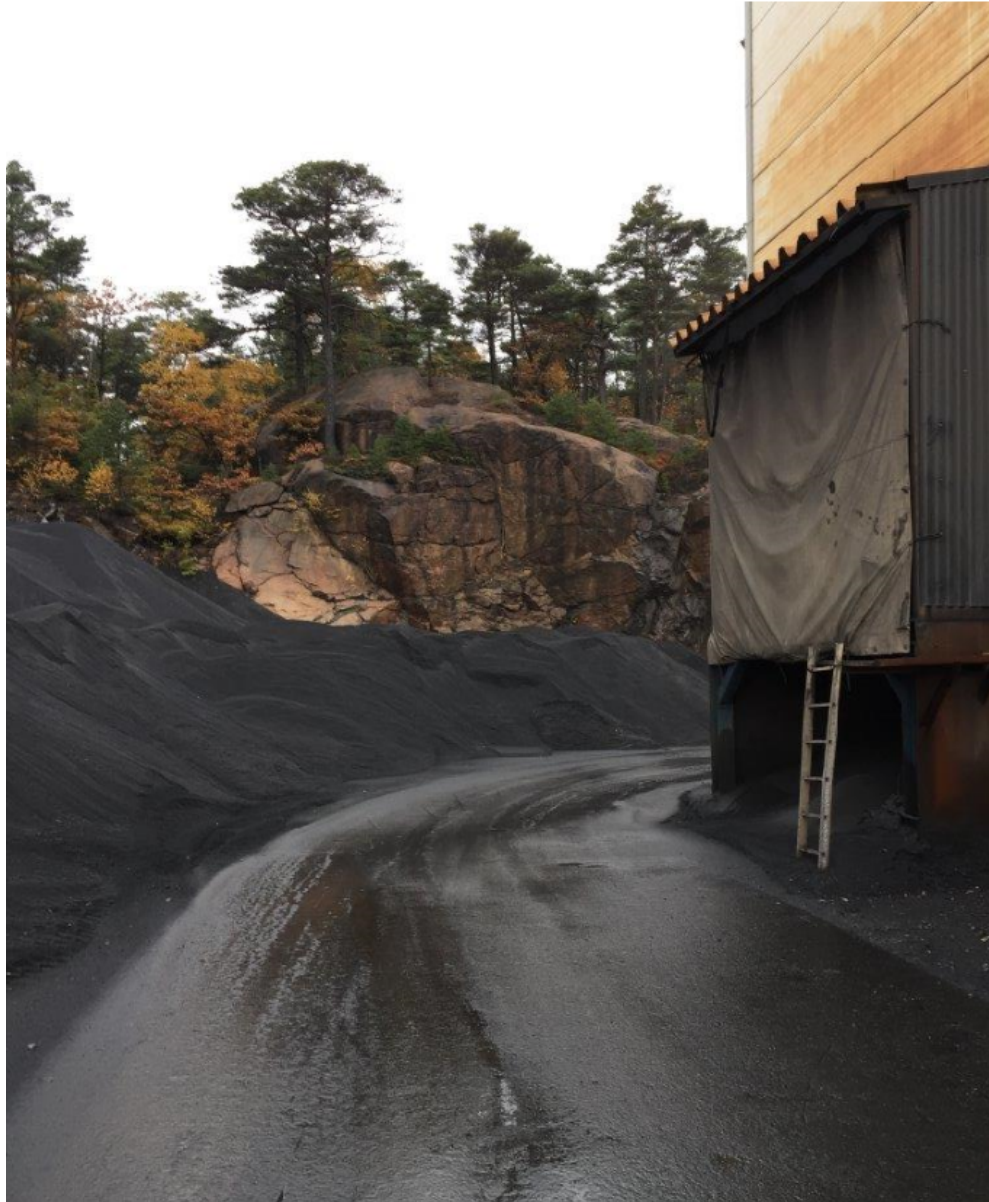
Råstoffet / slagget lagres åpent utenfor fabrikken som vist i figur 3.

Figur 3: Utvendig råstofflager

Slaggråstoffet lagres åpent i utelager på fast dekke av asfalt mot fjell nord- og vest av på eiendommen (bak fabrikanlegget).

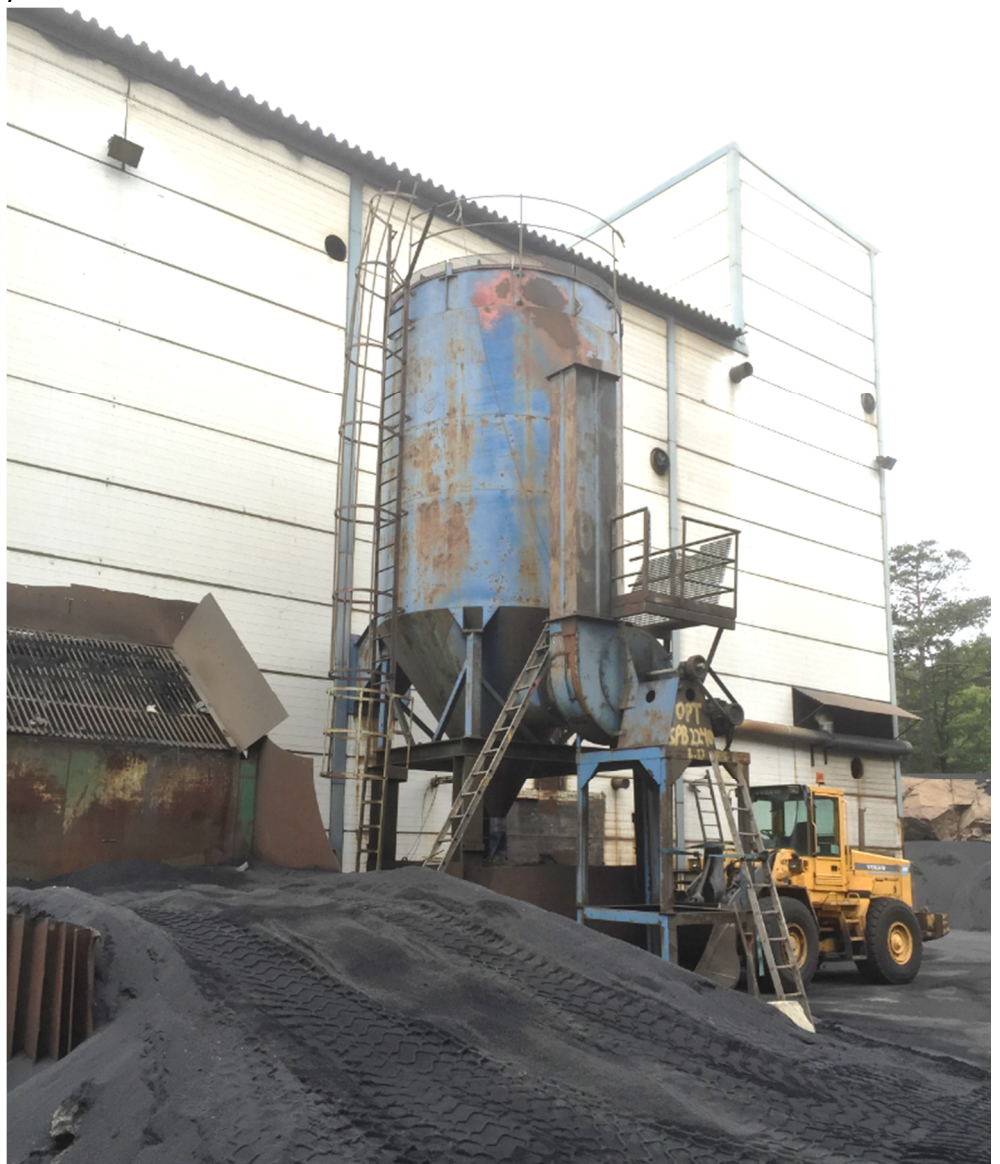
Råstoffet hentes fra utelager og kjøres med hjullaster opp rampe og til innfyllingsrom. Jmfør figur 4. Fra innfyllingsrommet fraktes så råstoffet opp til en tørke med bruk av en koppeelevator.

Figur 4: Bildet viser innkjøringsrampe og rist for råstoff og utvendig filteranlegg. Filteranlegget ble tidligere brukt til å samle støv fra knuse- og sikteanlegg, og brukes fra oktober 2016 til å samle støv ifra tørke mens støvet fra knuse- og sikteanlegget nå samles opp i et nytt filteranlegg. Ref. figur 6.

Filter i blå utvendig silo som vist i figur 4, har blitt bruk til å samle støv ifra knusa og sikteverket, men det ble sent i oktober 2016 innstallert et nytt støvoppsamlingsanlegg for denne delen av produksjonslinja. Det nye filteranlegget er montert på vestveggen som vist på figur 5. Det nye støvoppsamlingsanlegget gir i tillegg mulighet til å koble på et titalls punktavsug ifra prosessen som vil gi mindre støv inne i fabrikk.

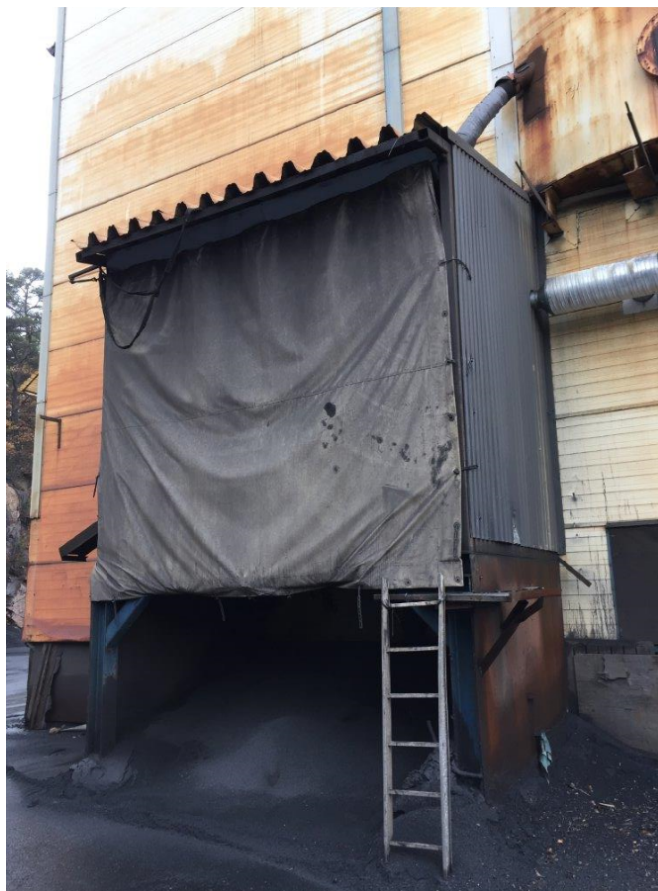
Fra knusa og videre i sikteverket så blir for store slaggdeler tatt ut. Ref. figur 5.

Figur 5: Viser oppsamlingssted for spilt råstoff. Mestdelen (under tilbygg) tas ut og kjøres tilbake i prosessen mens store- og harde klumper tas ut til høyre for stigen og leveres til mottak. Støvet ifra sikteprosessen samles opp i et nytt filter. Ref. figur 6.

Mindre klumper gjenvinnes og kjøres tilbake i prosessen for ny behandling, mens klumper som er for store- og/eller for harde, samles opp og leveres godkjent mottak. Støv i fra denne delen av produksjonen samles nå opp i et nytt filteranlegg. Se figur 6 nedenfor.

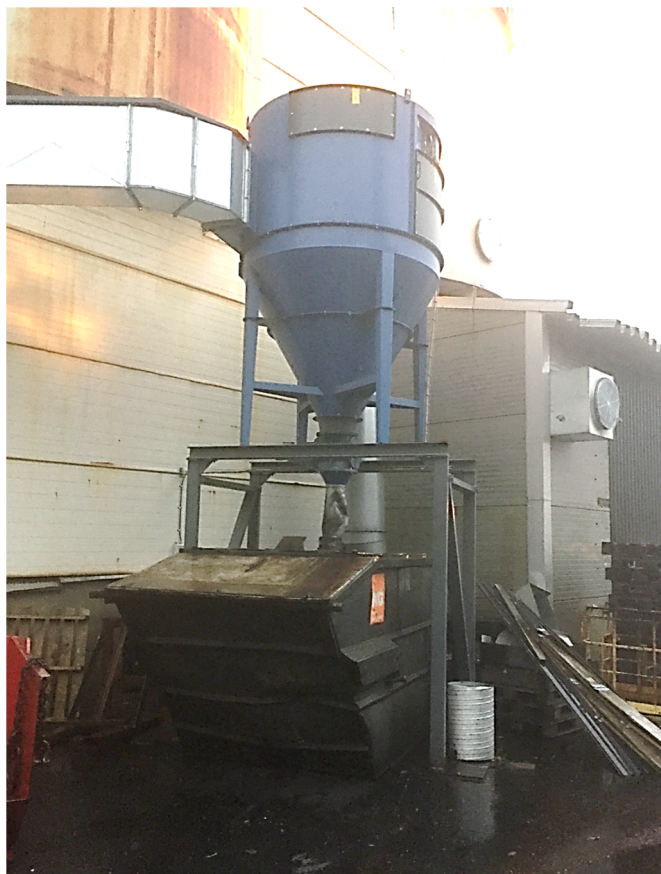
Figur 6: Viser nytt filteranlegg for oppsamling av støv ifra sikteanlegget.

Situasjonen er nå at det er installert et nytt filteranlegg i prosessen for knuse- og sikteanlegg samtidig som det gamle filteranlegget er blitt tatt i bruk for tørkeprosessen. Dette gjør at det i dag ikke er støvutslipp av betydning til ytre miljø. De støvulemper som nabolaget tidligere har opplevd, skal derfor ikke lengre være et problem under normal drift. Vi kan derfor ikke på bakgrunn av de tiltak som er gjort se et begrunnet behov for ytterligere utslippsmålinger. Jamfør fylkesmannens pålegg om måleprogram. Det vises i så måte til vedlagte rapporter som vedlegg 1 og vedlegg 2.

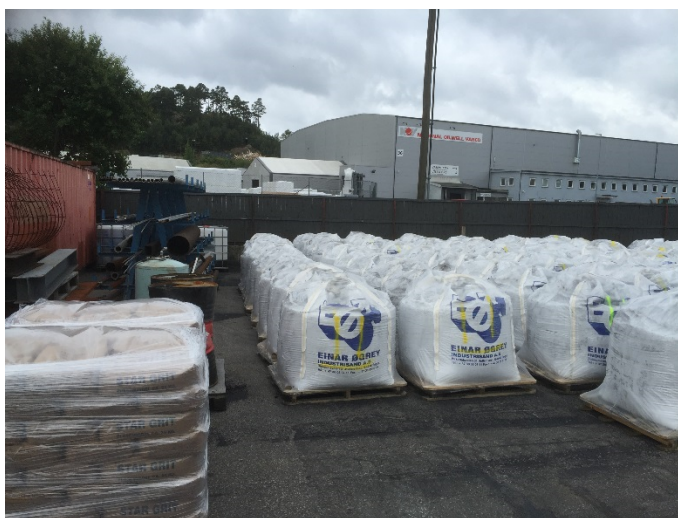
Ferdigsiktet materiale går så til slutt videre til pakking i sekk og lagres på utsiden av fabrikk (syd på tomte) som vist på figur 7 for videretransport til kunde.

Figur 7: Del av lagerområdet for ferdigvarer syd på eiendommen.

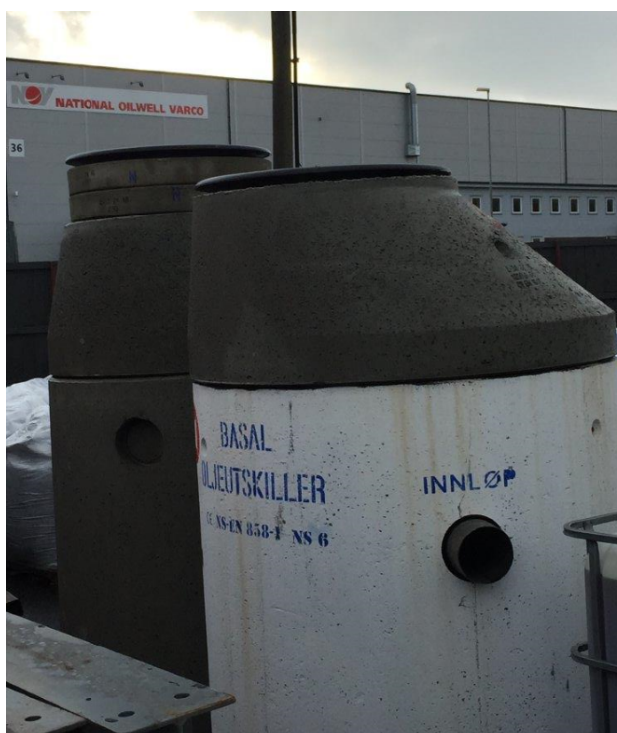
Figur 8: Viser bilde av kum med sandfang og oljeutskiller før installasjon.

Overflatevann og spillvann ifra pipe har tidligere i noen grad blitt drenert ut av eiendommen til grøfter og annen veigrunn langs Birkedalsveien. Nå er det imidlertid ikke lengre noe sig av spillvann ifra pipe, og overvannet blir i all hovedsak fanget opp av ny rist på tvers av utkjørselen. Vannet som da samles opp går så til oppsamlingskum med sandfang før utslipp til terreng (steinfylling). Se figur 8 og 9.

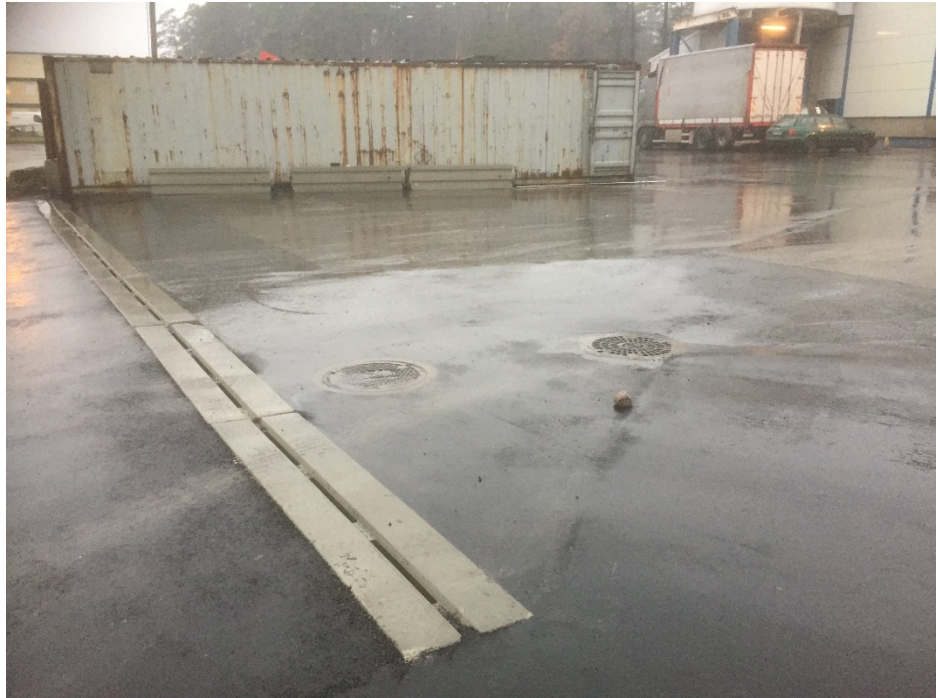
Figur 9: Viser dagens innkjørsel etter installasjon av sandfilter og oljeutskiller,

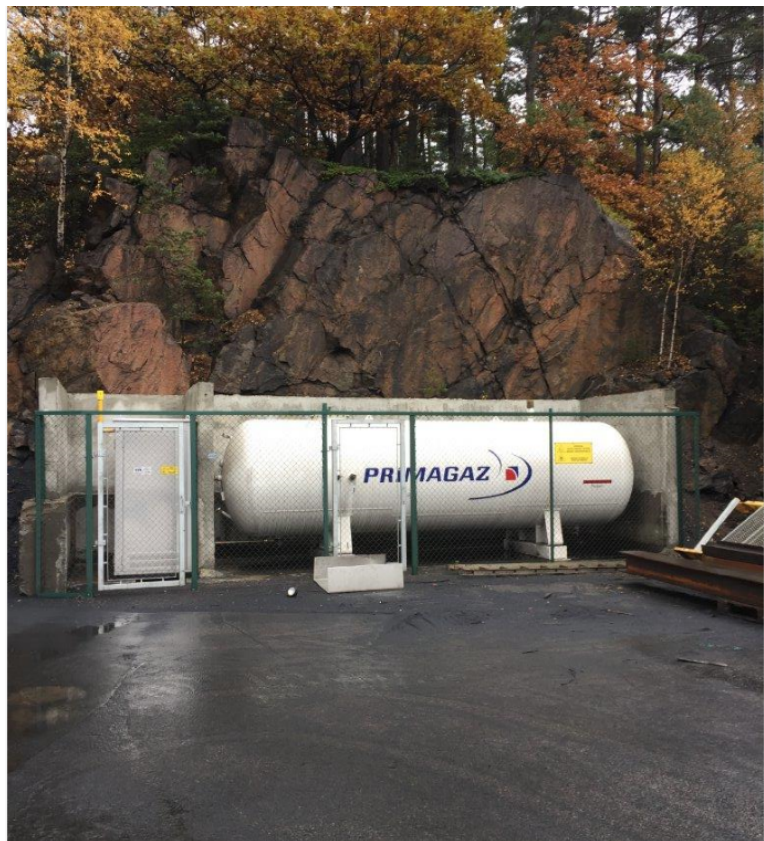
Figur 10: Viser anlegg for gasstank ved industrianlegget.

Tidligere ble det benyttet olje til oppvarming og tørking, og man kunne da etter oppstart av anlegget, spesielt på kalde dager, merke lukt av avgasser (CO og SO₂) inntil brennerne ble varme (normaldrift). Men sot, CO og SO₂, er ikke lenger noe problem etter at olje ble erstattet med propangass som energikilde. Jamfør figur 10. Propangassanlegget gir fullstendig forbrenning med CO₂ (g) og vanndamp (g) som restprodukt.
