Krypsivprosjektet i Agder

Dato: 13 juni 2017

Vurdering – tiltaksområde 73 – Lindefjell 1 – Kvinesdal kommune

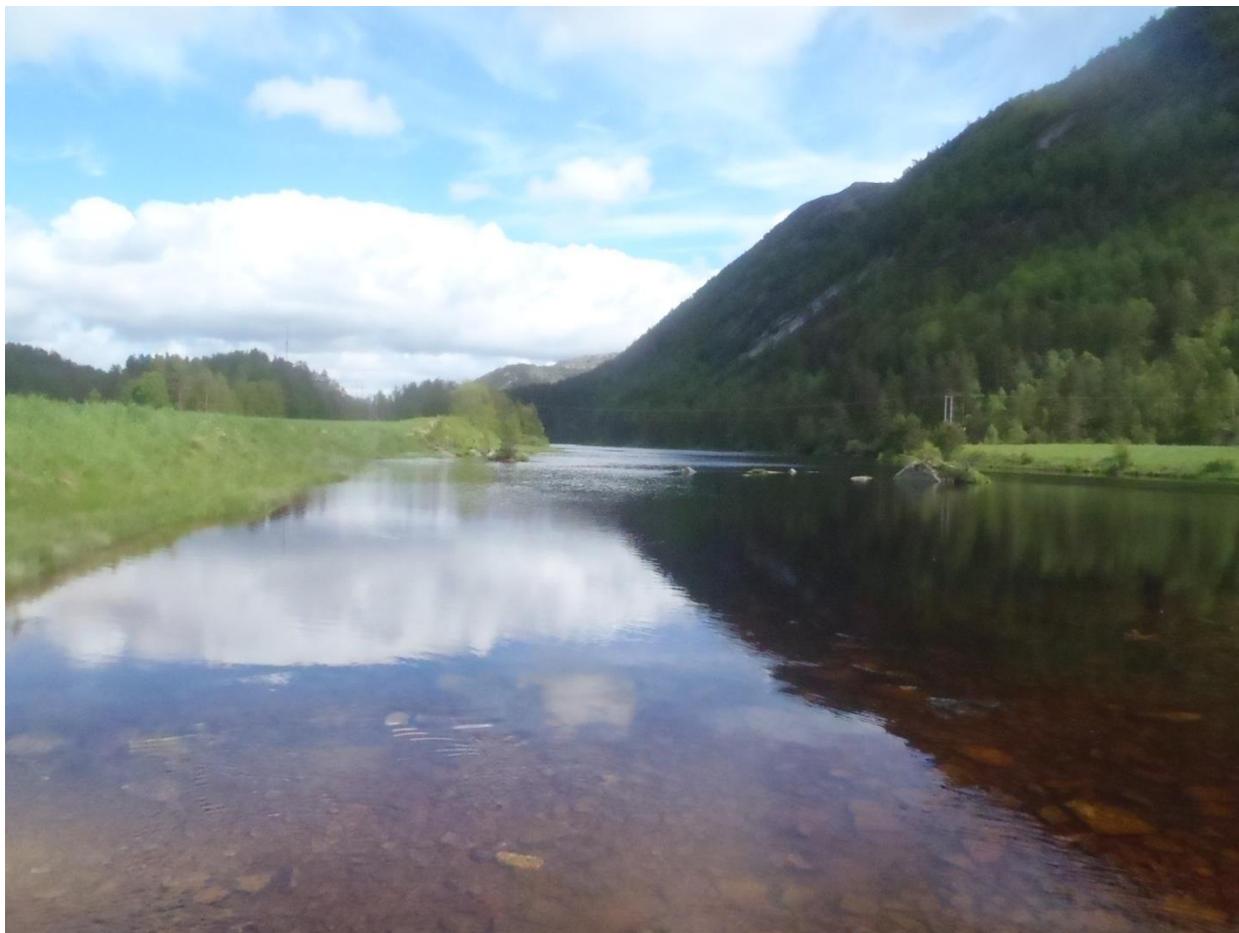
Lindfjell er et gammelt problemområde i krypsivsammenheng, og normalt finner man mye vegetasjon i disse vannområdene. Situasjonen nå er at vannområdet er relativt fritt for de større krypsivmengene. Dette kan være en effekt av at Kvina, som et av de få vassdragene på Agder, hadde markert islegging i vinter med tiltalls cm tykk is på elva. Dette har ofte meget god "lukende" virkning på krypsivet, og situasjonen som observert i juni 2017 tilsier at krypsivbestanden er begrenset, muligens grunnet dette. Elvebunn består ellers av vekslende flater av mudder med og uten krypsivvegetasjon, fast bunn av stein og grus – som er naturbunnen på dette avsnittet - er dekket av tynt mudderlag. Foto under er tatt fra terskelen/bunnbroa som utgjør nedstrøms ende av lokaliteten og i oppstrøms retning.

Vannhastigheten er i hovedsak lav grunnet det store vannverrsnittet, forårsaket av at denne delen av elva nå er del av et terskelbasseng, ikke en fri elv som endrer høyde og hastighet med vannføringen. Observert vannføring var null nær bredden, < 10cm/sek. ute i løpet, men disse verdiene vil bli lavere ved ren sommervannføring.

Etter Terrateknikk sin vurdering vil klipping av område kunne gjennomføres med kun lokal virkning m.h.p. forurensning. Dette da området er terskelbasseng med nytt stillevannsområde ca ½ km nedstrøms, naturlig strømsvakt og uten tilknytning til biologisk viktige vannområder.

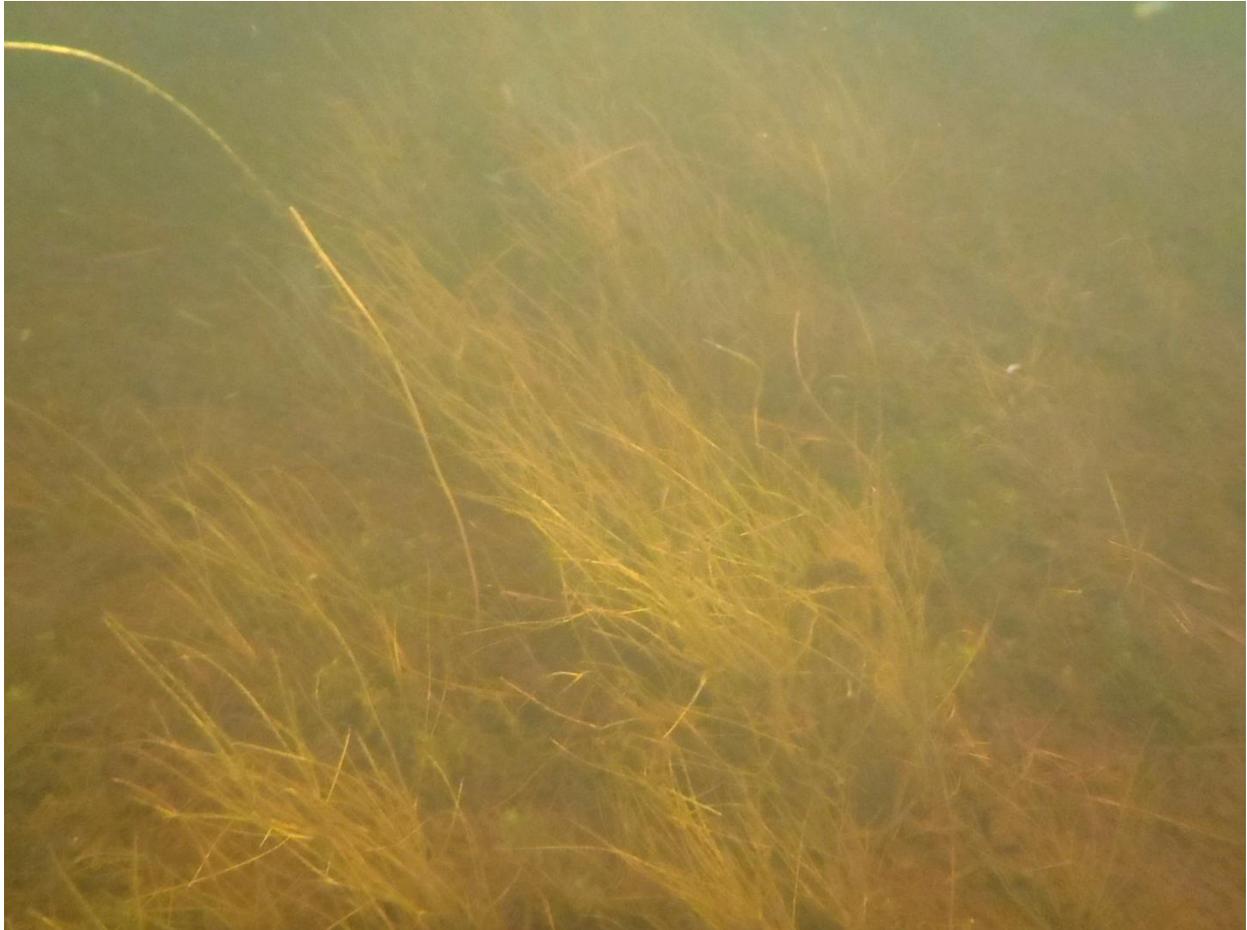
Elvebunn i en av de mer krypsivpåvirkede buktene fremgår av undervannsfoto under; Etter vinteren og vårens belastning er innslaget av krypsiv ute i selve elveløpet lite, men tilsvarende mer markert i disse beskyttede buktene. Her fremkommer både krypsiv i såter og mudderlaget er upåvirket med mektigheter >20cm.
