Søknad om fornyet tillatelse til rehabilitering av badeplass ved Bogstadvannet, eiendom 27/50 og 999/1 i Oslo kommune. Sak 2019/18212.

DETALJPROSJEKT: MUDRING AV ROBANE I BOGSTADVANNET

RAPPORT: HÅNDTERING AV SEDIMENT/JORD

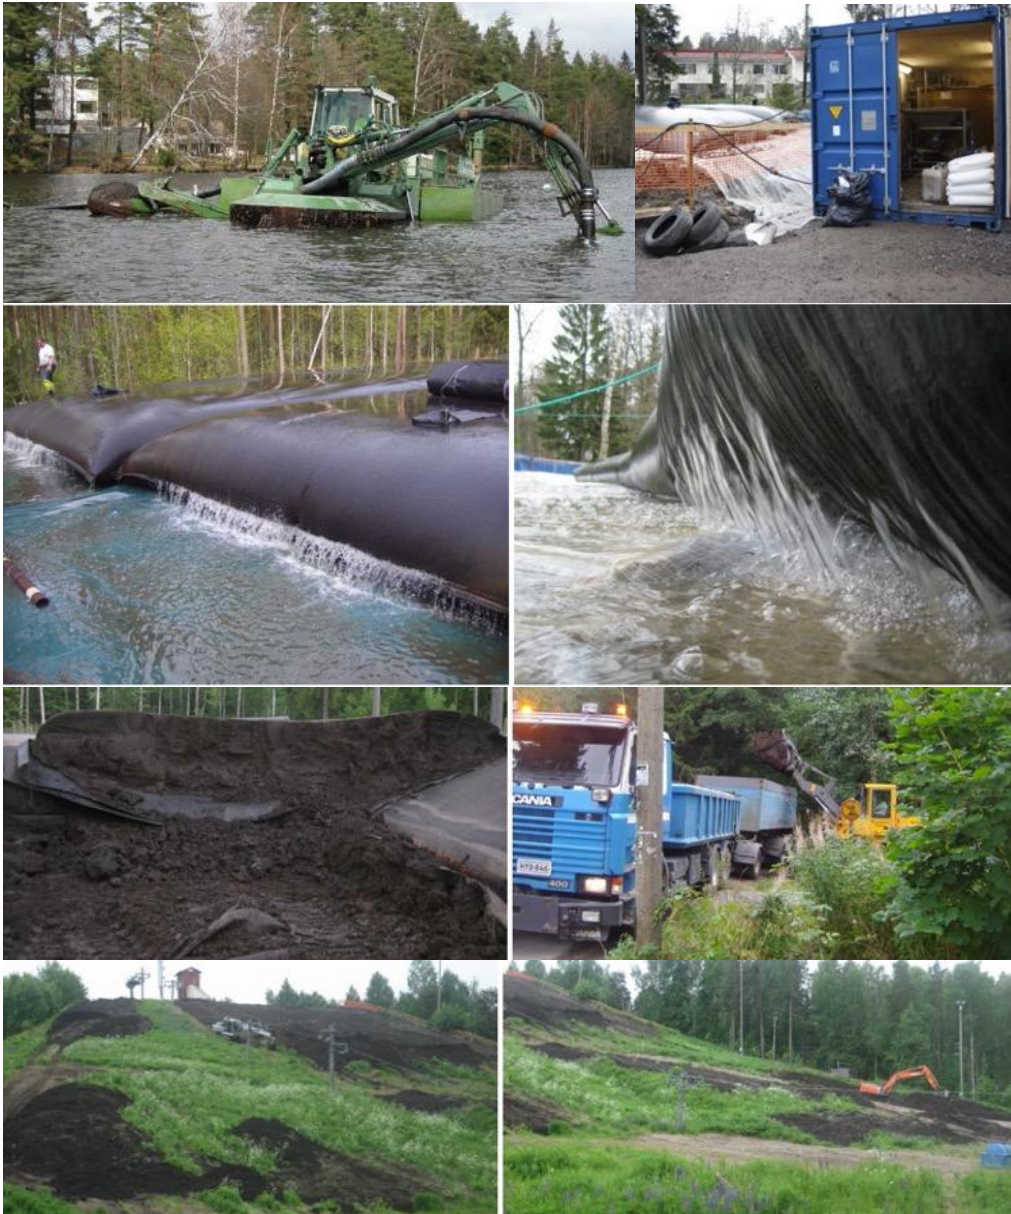
Figur 1-2. Bildene viser eksempel på sugemudring av organiske innsjøsedimenter. Det er vist eksempel på mudringsenheter, doseringsenhet, avvanning fra Geotuber, ferdig avvannet organisk sediment og gjenbruk i et skianlegg (Kilde: Sito OY).

Det anvendes hydraulisk mudring med Watermaster fra Aquamec (figur 1-2). Sediment og vann fra mudringsenheten tilsettes en flokkulant og avvannes i anslagsvis 2000m med avvanningstuber (figur 1-3). Etter avvanning transporteres massene til angitte lokale områder og gjenbrukes i til jordforbedring, anleggsord eller sand.

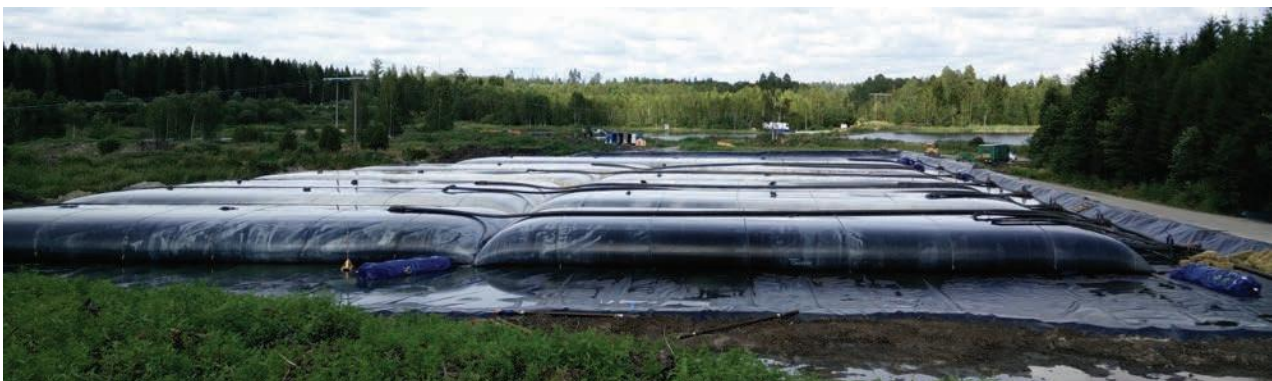
Figur 1-3. Eksempel på oppfylling av det første laget med Geotuber. Det avvannes her forurensede sedimenter (kilde: Sito OY).

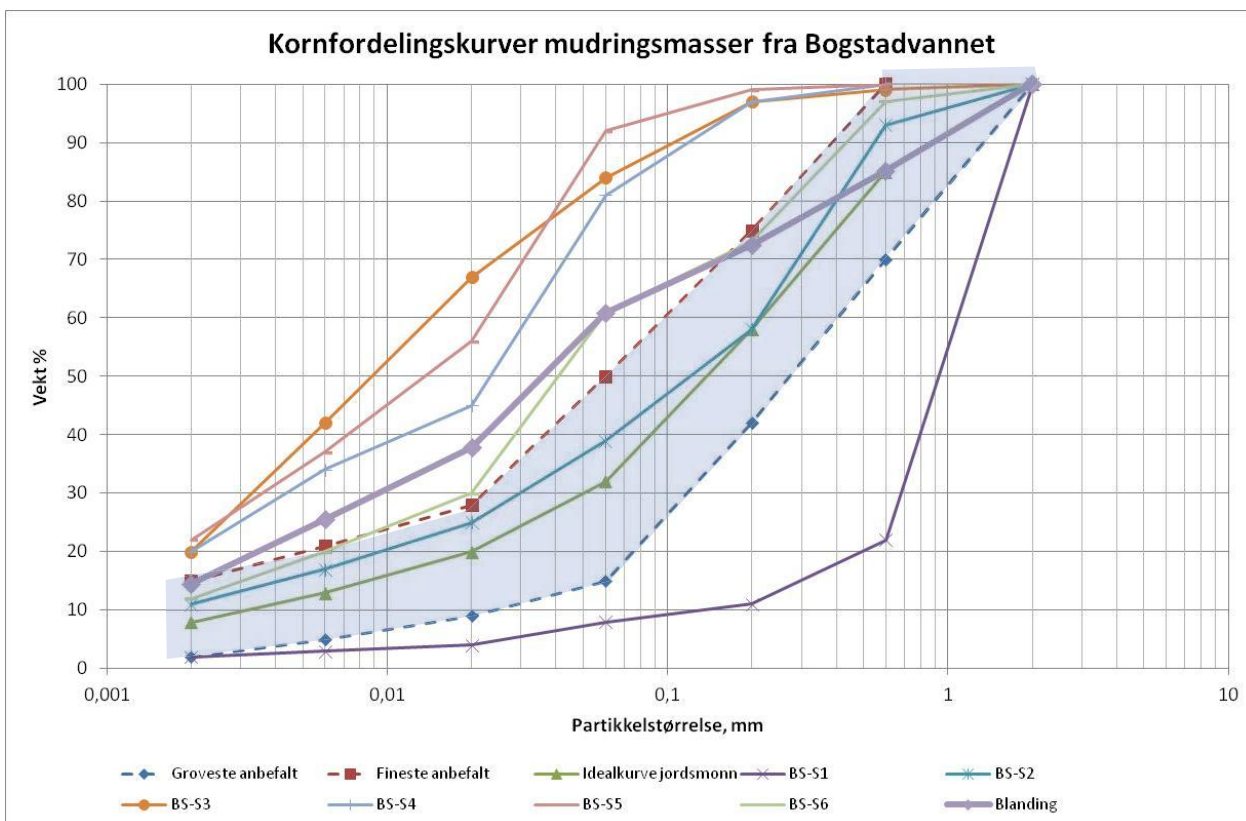
Figur 3-2. Kornfordelingsanalyser av sedimenter fra Bogstadvannet analysert med kombinasjon av våtsikting og pipetmetoden. "Blått" område angir anbefalt kornfordeling. Se også vedlegg 3.

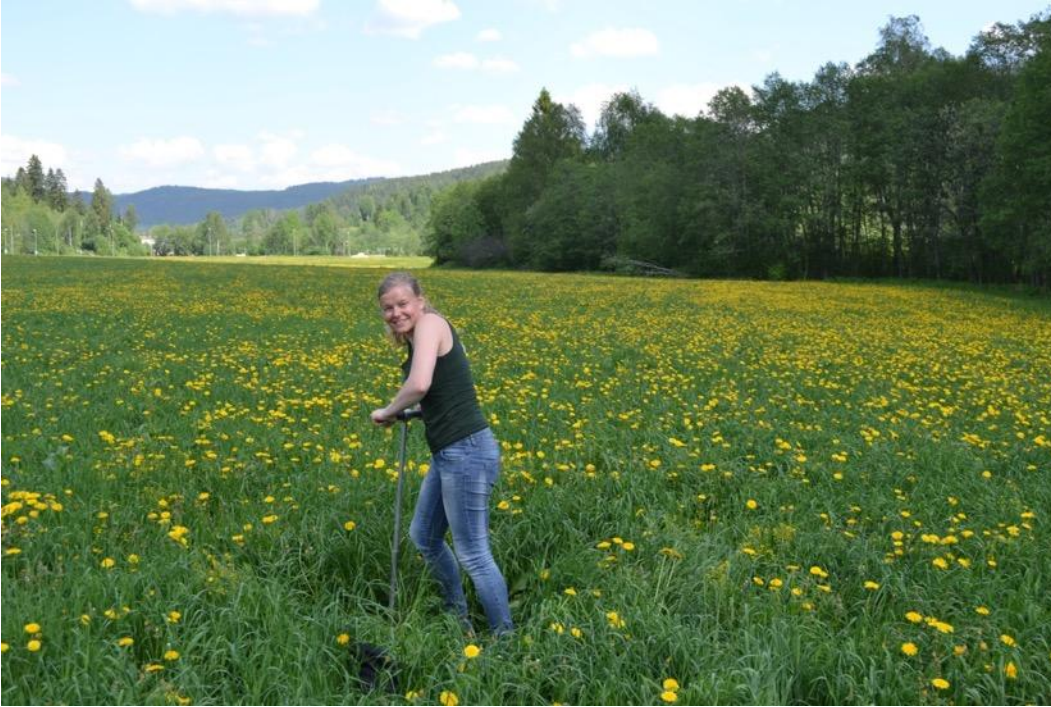
Figur 3-4. Undersøkelser med jordbor på Bakkfyllingen. Det var mye ugress, særlig løvetann. (Foto: Trond Knapp Haraldsen)

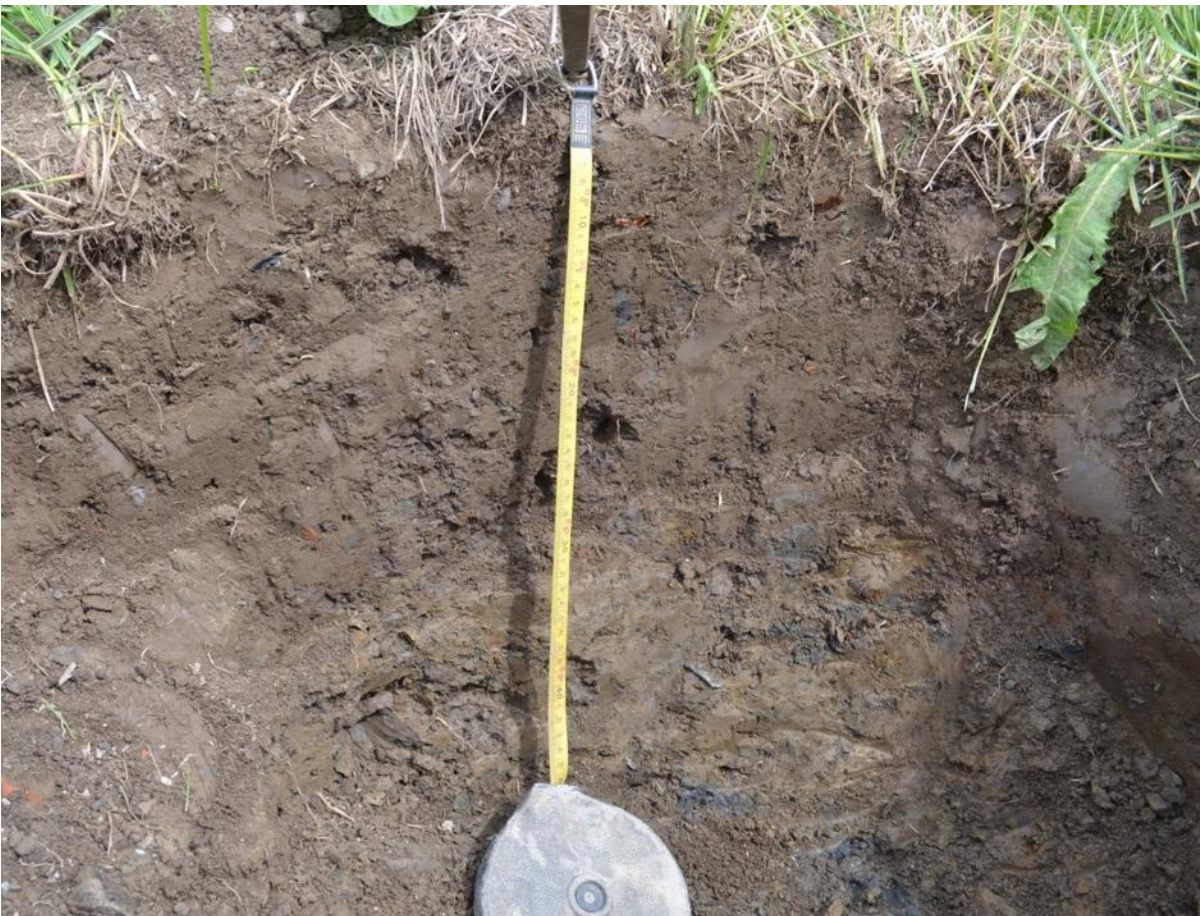
Figur 3-5. Jordprofilet på Bakkfyllingen. Jorda var hardpakket og tung å grave i. (Foto: Trond Knapp Haraldsen)

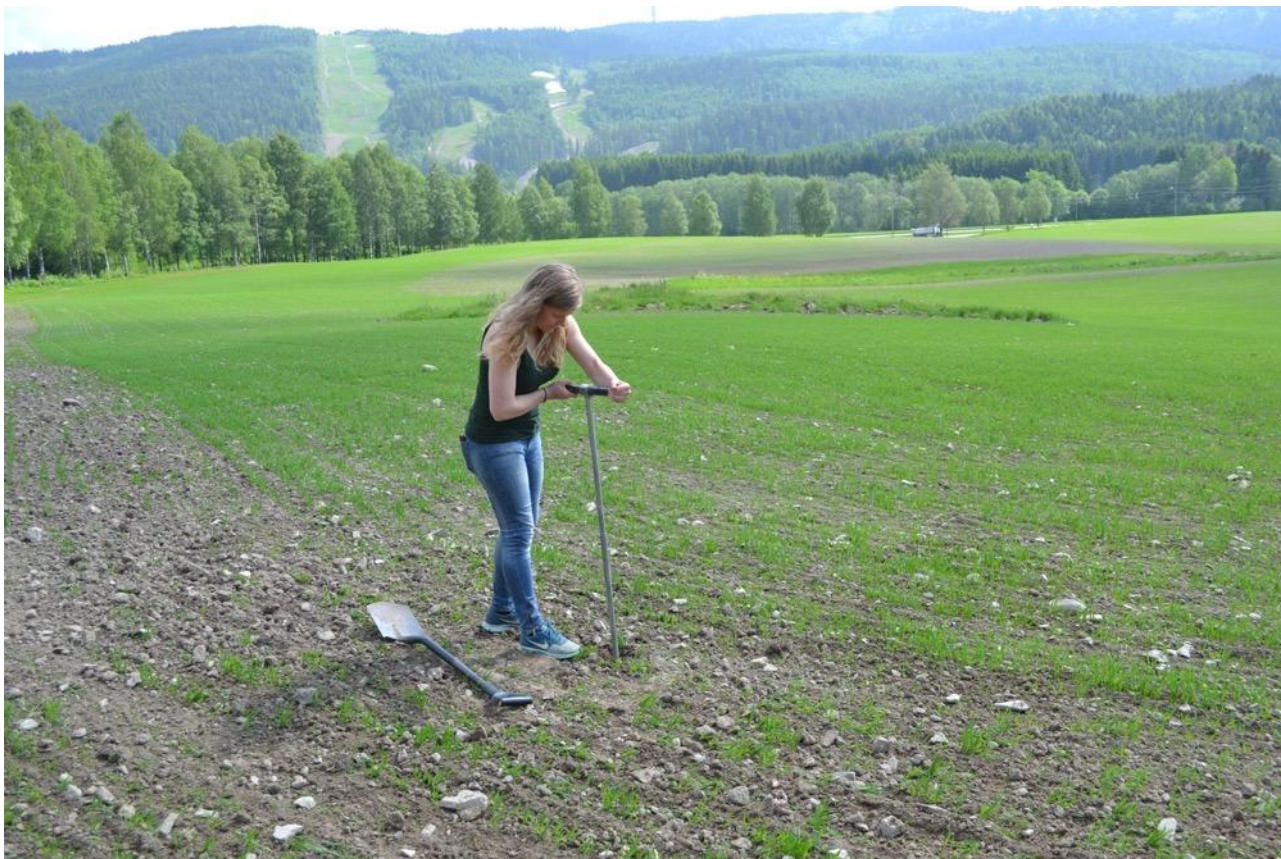
Figur 3-6. Undersøkelser med jordbor på Bråtestykket. Størrelsen på oppstikkende fjellknaus i bakgrunnen vil kunne reduseres ved tilføring av masser. (Foto: Trond Knapp Haraldsen)

På Bråtestykket ble det gjort undersøkelser med jordbor nordvest på skiftet, rundt en oppstikkende fjellknaus (figur 3-6). Det ble observert rundt 20 % stein på overflaten, og toppjorda ble klassifisert som moldholdig lettleire/mellomleire. Ved å tilføre mudringsmasser av teksturklassen siltig lettleire vil det tilføres masser med lignende tekstur som det er i området i dag, men likevel med litt høyere siltinnhold enn det er i jorda på Bråtestykket nå. Massene på Bråtestykket har forholdsvis god vannlagringsevne og undergrunnsjord som gir rotutvikling. Analysering av næringsstoffer viste middels innhold av fosfor og kalium, og godt/meget godt for magnesium og kalsium (tabell vedlegg 5). Innholdet av løselig fosfor og kalium var middels, slik at normalgjødsling vil være passende gjødslingsstrategi. pH var 6,0 og 6,7 i de to prøvepunktene. Det ble ikke funnet høye konsentrasjoner av tungmetaller, alle prøvene viste lavere nivå enn jordkvalitetskriteriene i gjødselvereforskriften. Tilføring av mudringsmasser på Bråtestykket vil gi bedre arrondering da det vil minske arealet på den oppstikkende fjellknausen. Det er først og fremst i området rundt denne fjellknausen at jordpåfylling kan forventes å gi positive utslag på vekstforholdene.

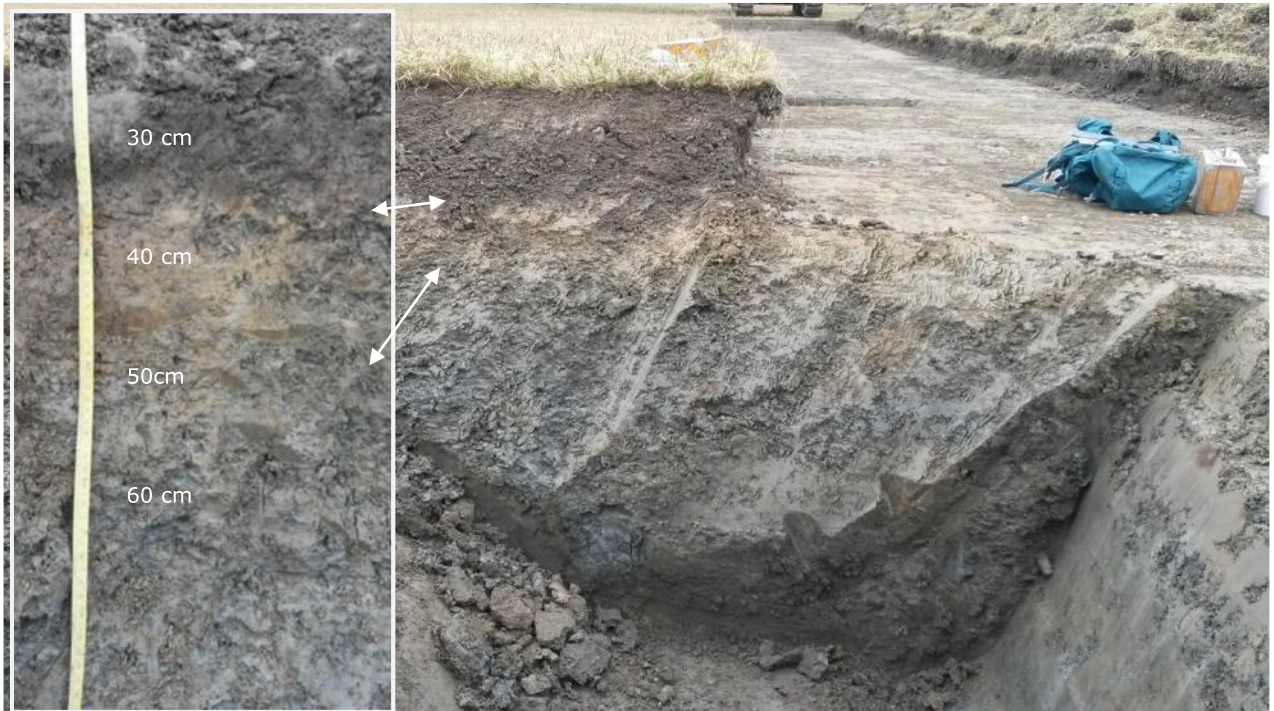
Figur 3-8: 1) Deler av rigg- og avvanningsområde O2 hvor det planlegges utplassering av Geotuber. Felt A1 vil ligge til venstre i bildet, A2 til høyre, og A3 til høyre for høyden bakerst (sørvest) i enga (A3 er ikke med på bildet). Nord mot høyre i bildet. 2) Jordprofil fra østlig del av området, ved A1-A2. (Foto: Trond Knapp Haraldsen)

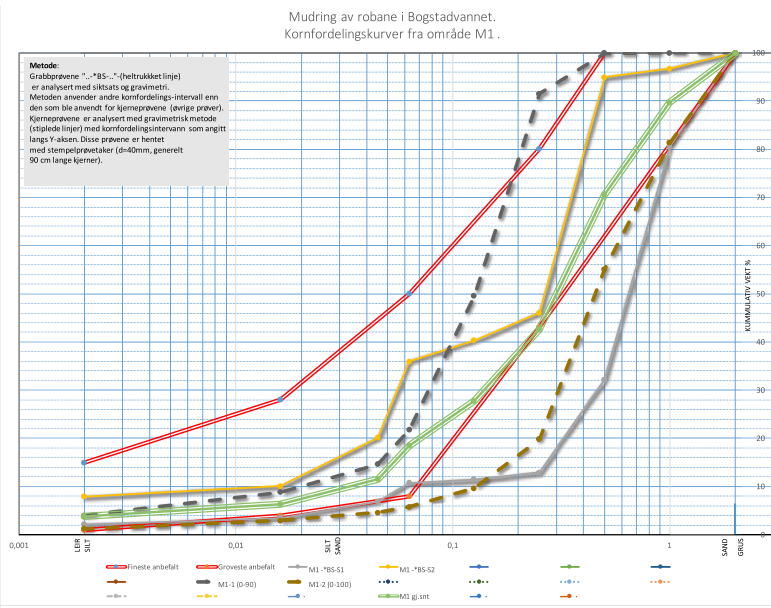
Vedlegg 3 Kornfordelingskurver for hhv. delområde M1, M2 og samlet for M3, M4 og M6.

Området mellom de røde doble linjene angir god kornfordeling for dyrkamark.

Den grønne tripple linjen angir gjennomsnittlig kornfordeling basert på øvrige "linjer" innenfor angitt område.

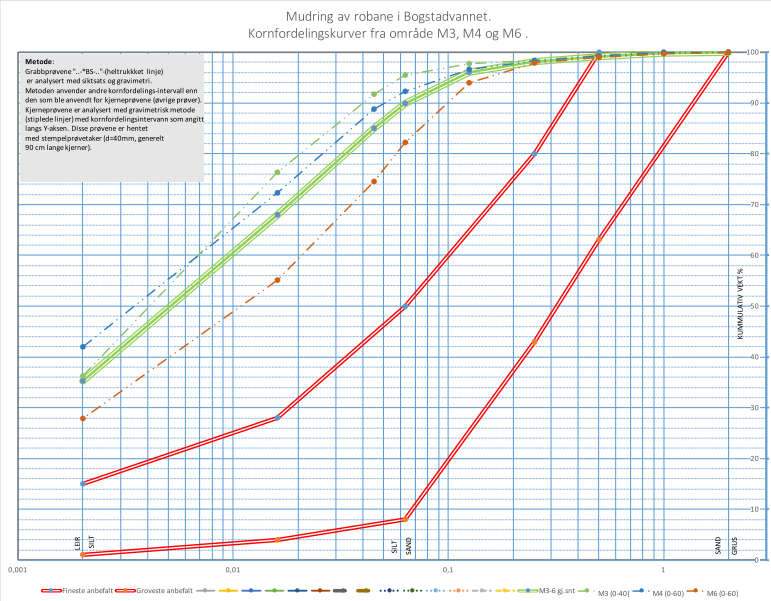
Vedlegg 4. Kornfordelingskurver for fineste og groveste anbefalte alternativ (dobbel rød), gjennomsnittlig fordeling fra M1 (grå), M2 (orange) samt samlet M3, M4 og M6 (blå), vektet kornfordeling ut fra andel in-situ sedimentvolum samt kornfordeling pkt.1 og 2 på Bakkjorden og Bråtastyket.

Ved å vekte kurvene mot mengder av forskjellige sedimenttyper samt jordsmonn på bruksstedet kan det oppnås et sluttprodukt som, ut fra kornfordeling, ligger mellom de røde linjene (vedlegg 4).

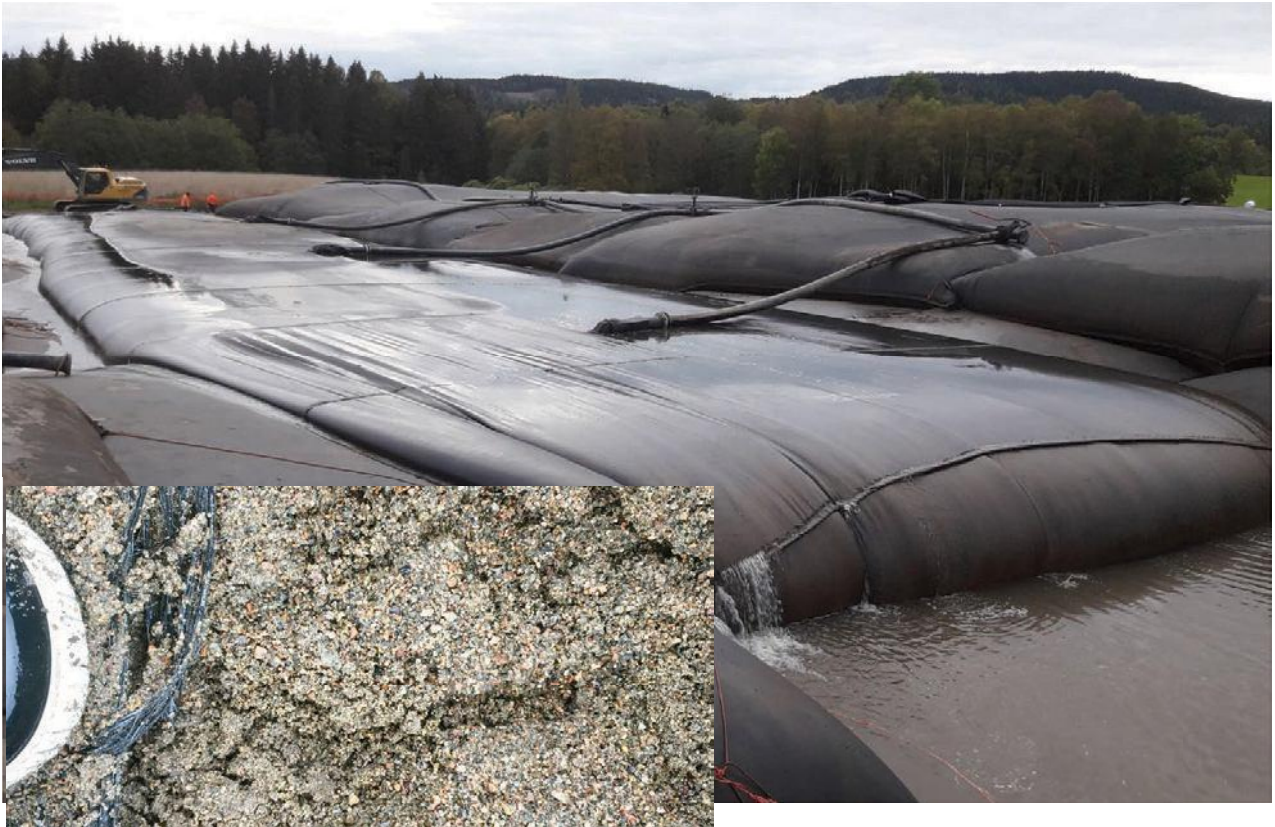
Figur 2. Fylling av Geotube 31. Nummer 23 og 24 er plassert over denne (figur 1). Nærbilde av sand, revet Geotubetekstil og "tuppen av en støvel størrelse 45" fra topp Geotube nummer 24.

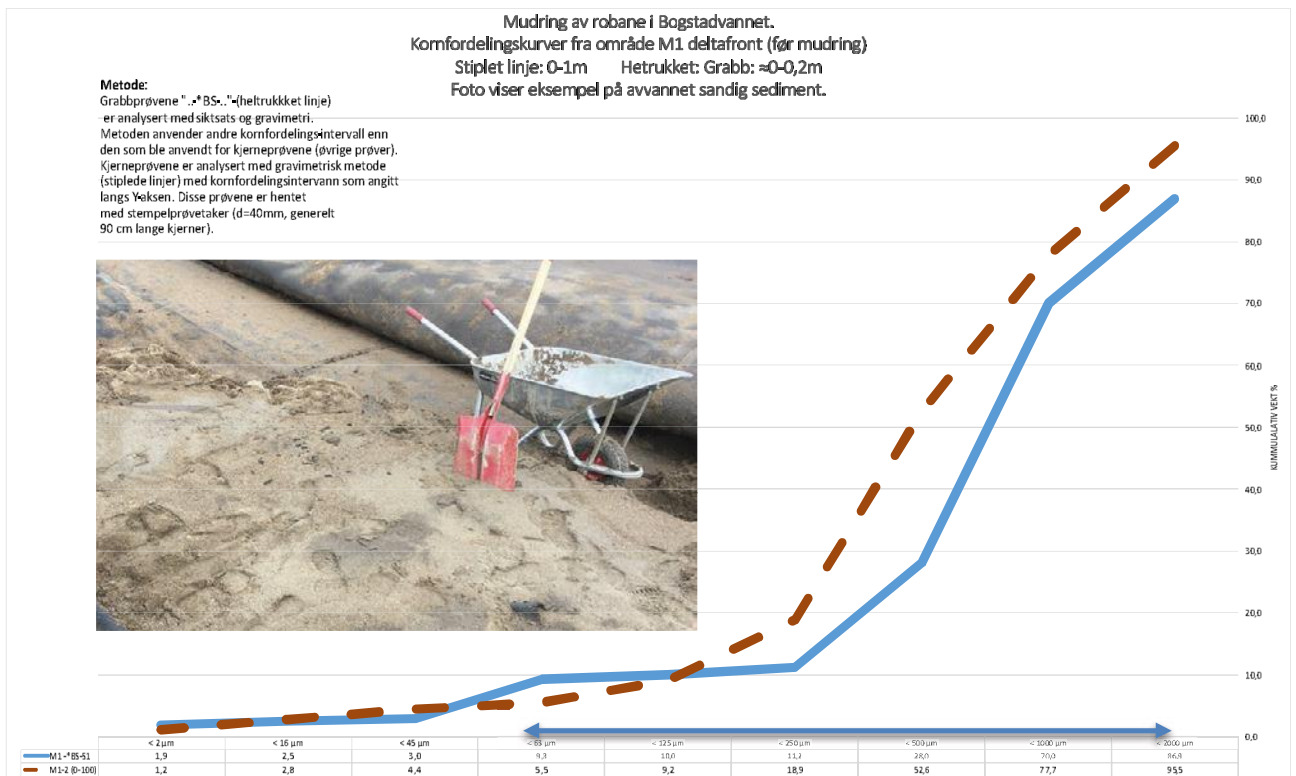
Figur 3. Eksempel på kornfordelingskurver (kumulativ vekt%) av sandig sediment fra sandbanken. Foto sand fra M1 området. (Sand har kornstørrelse mellom 0,063mm og 2,0mm, mellom blå piler).

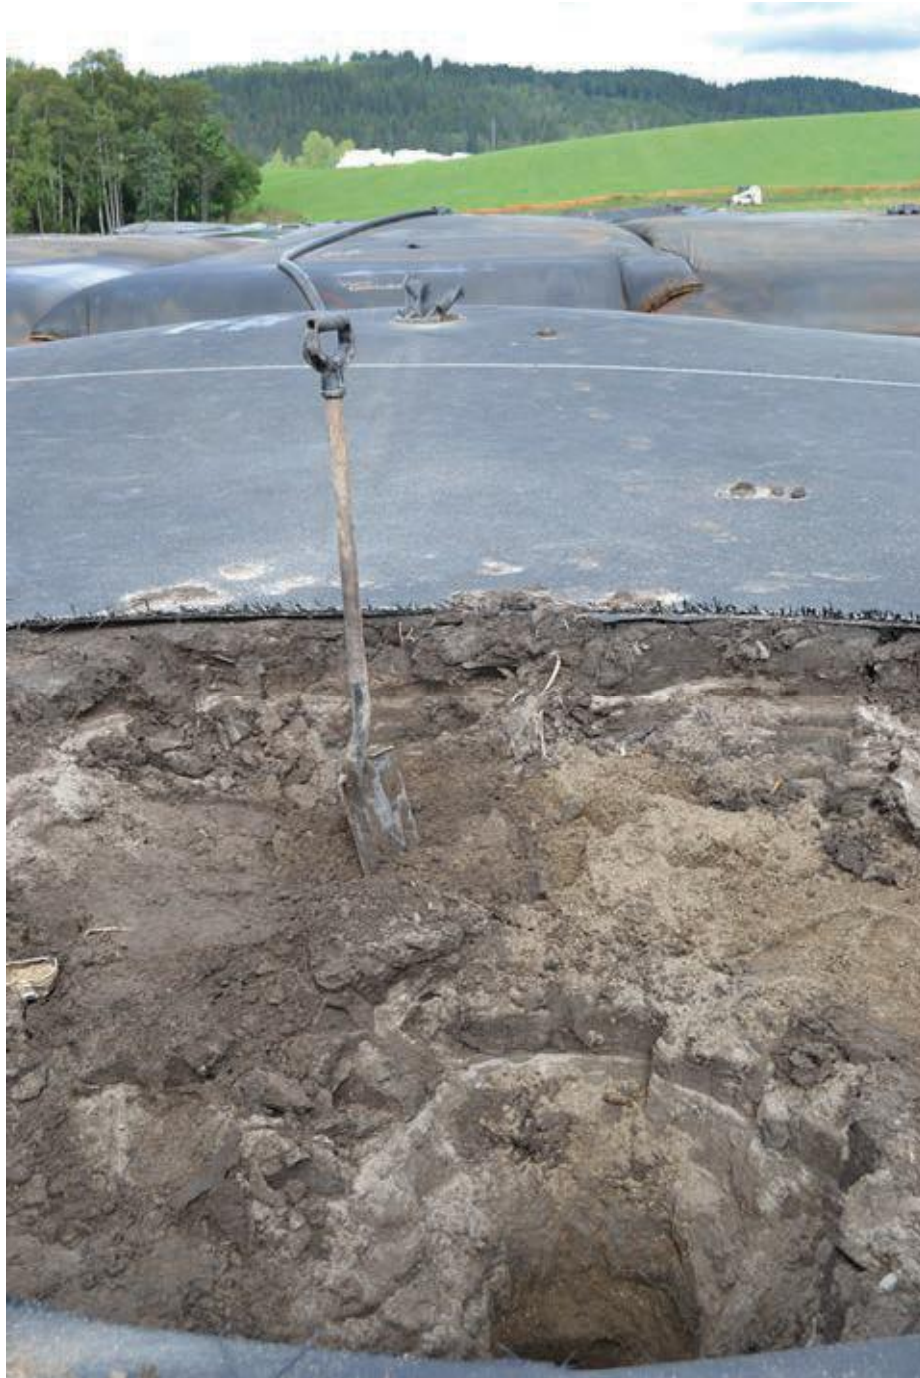
Figur 4. Geotube fylt med blanding av sand og siltig sand/sandig silt (Foto: Trond Knapp Haraldsen). Disse massene skal anvendes på jordene.

(BS-S1) er grabb-prøve av sand. Prøve M1-1 er kjerneprøve av siltig finsand i tilgrensende område. Siltig finsand skal ikke anvendes på stranden, men analysen viser at også disse sedimentene i området er rene. Geotube fylt med sandige og siltige masser er vist i figur 4.
