E-18 Lysaker - Ramstadsletta

Forundersøkelser av vannkjemi og biologiske kvalitetselementer 2018

NIBIO RAPPORT | VOL. 5 | NR. 39 | 2019

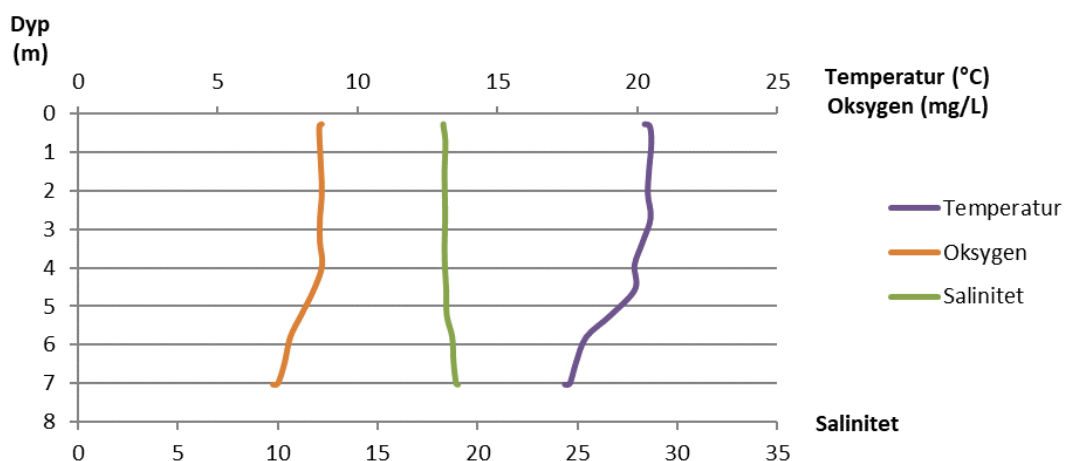
Figur 3: Hydrografiske data ved prøvetaking av sediment for bløtbunnsfauna, HOLT-M.

Hydrografiske målinger er vist i Figur 2 til Figur 5.

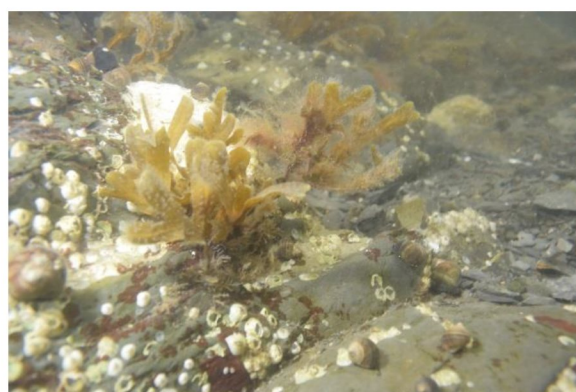
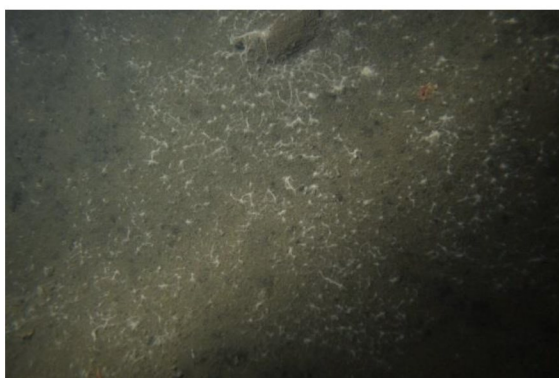
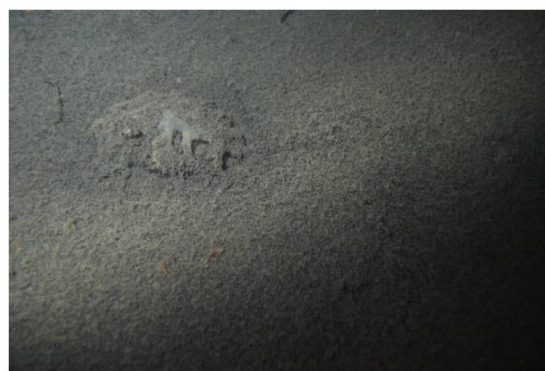
Figur 16: Bilder fra dykkerundersøkelse 2017 ved Borøya. De øverste bildene er fra en meters dyp og viser til venstre store ansamlinger av vanlig nettsnegl og til høyre, spredte algeforekomster på samme dyp. De to nederste bildene viser bakteriematte og livløs mudderbunn på 17 m dyp.

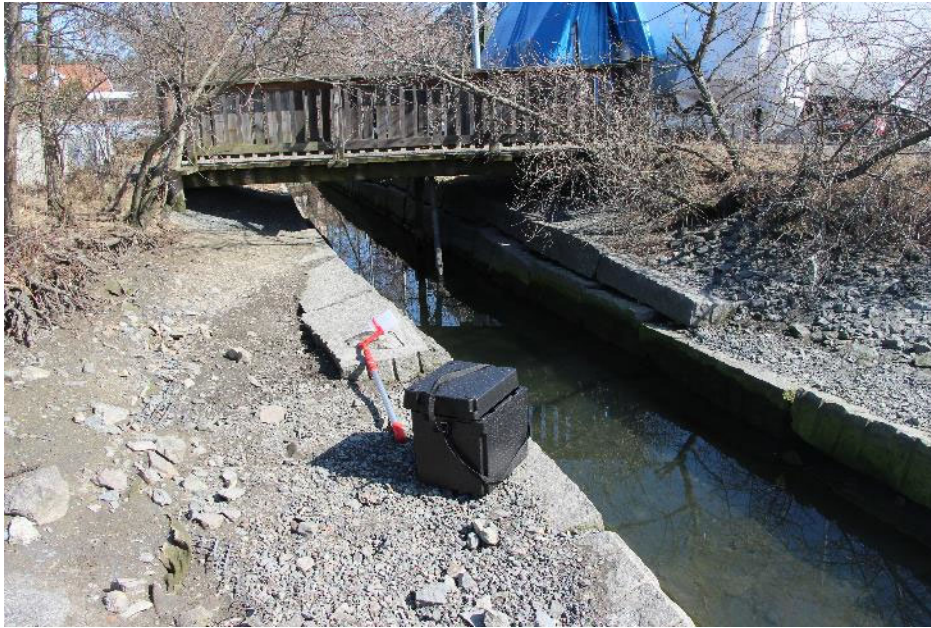
SOL-02

Anleggskanal med sakteflytende laminær strøm. Muddebunn.

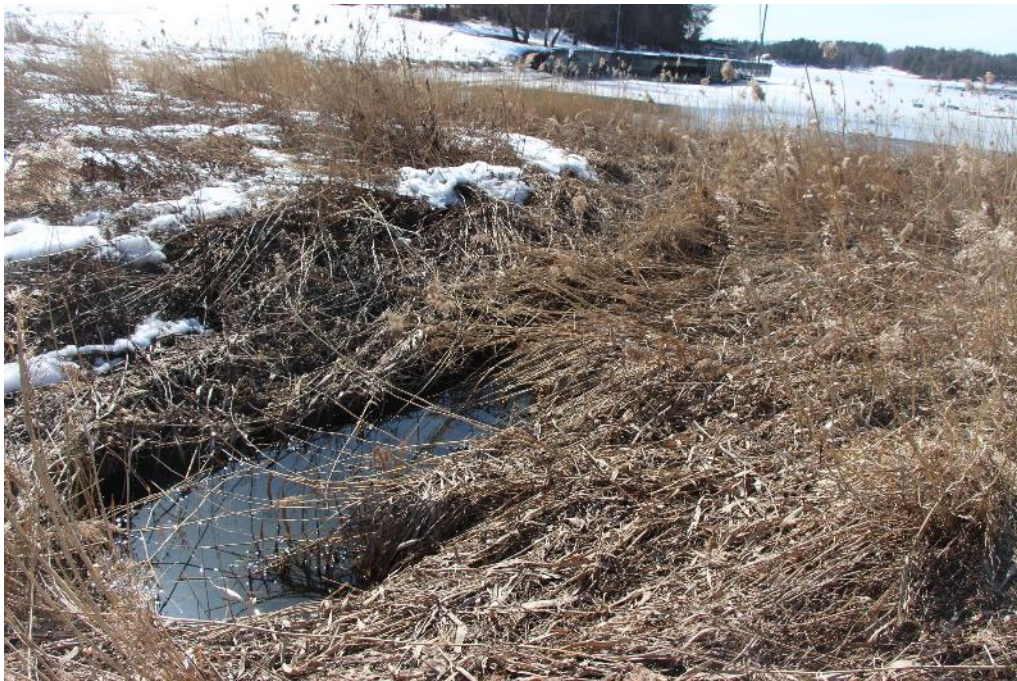
SOL-03

Utløp av rør som samles i en dam før utløp til bukten. Stillestående, mudderbunn, ikke ideell for prøvetaking.
