Ang. Vurdering av snøprøver tatt 07.12.18, 17.01.19, 04.02.19 og 07.03.2019

1. Bakgrunn

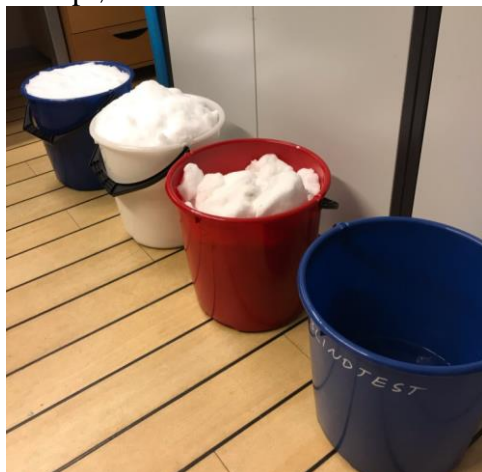
Bilde 1. Snøprøver og blindprøve 7/12-18

Det ble valgt ut tre steder for å ta snøprøver hver gang. Snøprøvene ble samlet i 10 L plastbøtter og satt til tining innendørs samt at en bøtte ble fylt med springvann for å være blindprøve.

Prøvestedene var som følger blå bøtte fra venstre ble tatt i bunn av brøytehaug ved Statnett-lager/innsiden av nygaten, hvit bøtte ble tatt i brøytekant ved enderampe jernbanespor syd for A-skuret, rød bøtte ble tatt midt i brøytehaug på oljekaia og blindprøven ble fylt med vann fra krana i garderoben i administrasjonsbygget i Hans Kiærs gate 1a.

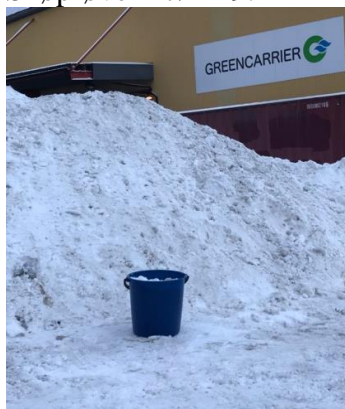
Bilde 3. Prøve 1 Skur A
Blindprøve fra vask på kjøkkenet i 1. etg.

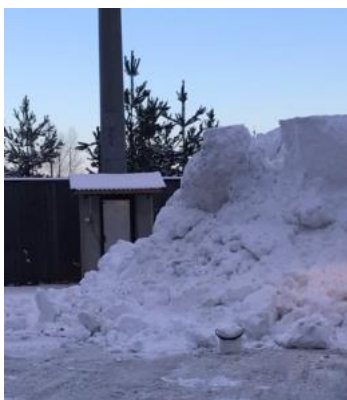
Bilde 3. Prøve 2 Kattegat øst

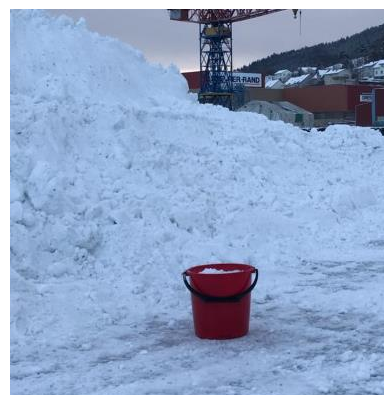
Bilde 4. Prøve 3 Risgarden ved fyrlykt

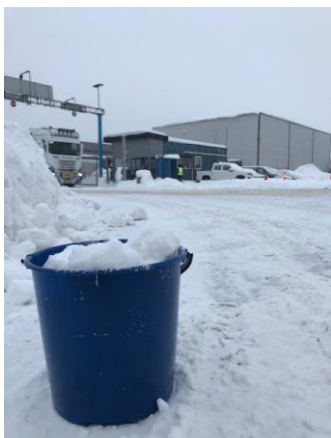
Bilde 5. Prøve 1 Vakta

Blindprøve fra vask i toalettrom ved storsalen

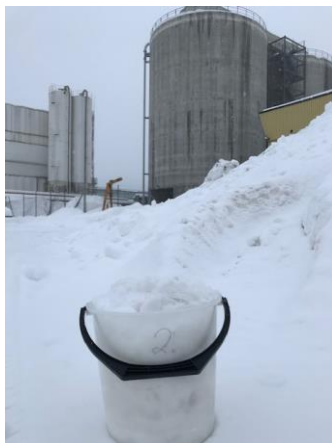
Bilde 6. Prøve 2 Holmen Syd ved betongsilo

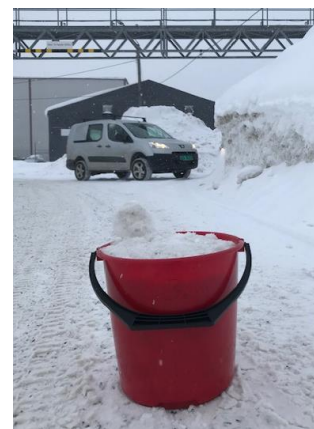
Bilde 7. Prøve 3 Under bro fra kabelfabrikken

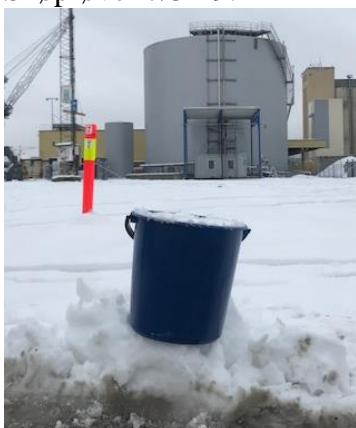
Bilde 8. Prøve 1 ved Teslaparkering øst for Yaratank

Blindprøve fra kran i garasjen

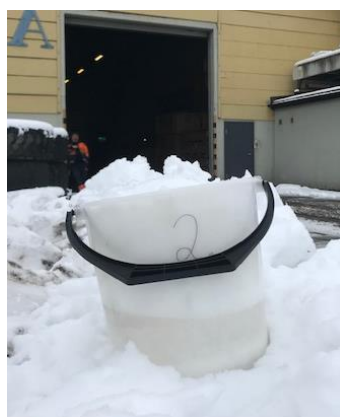
Bilde 9. Prøve 2 Holmen syd A-delen

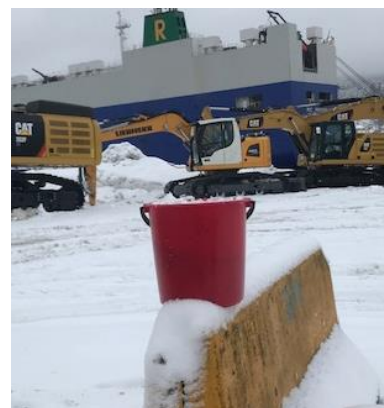
Bilde 10. Prøve 3 Bukta nord for Roro på Risgarden
