1 INNLEDNING

På oppdrag fra Nesbyen kommune har Norconsult AS utført en skredfarevurdering for planlagt renseanlegg på Grønna, Nesbyen kommune.

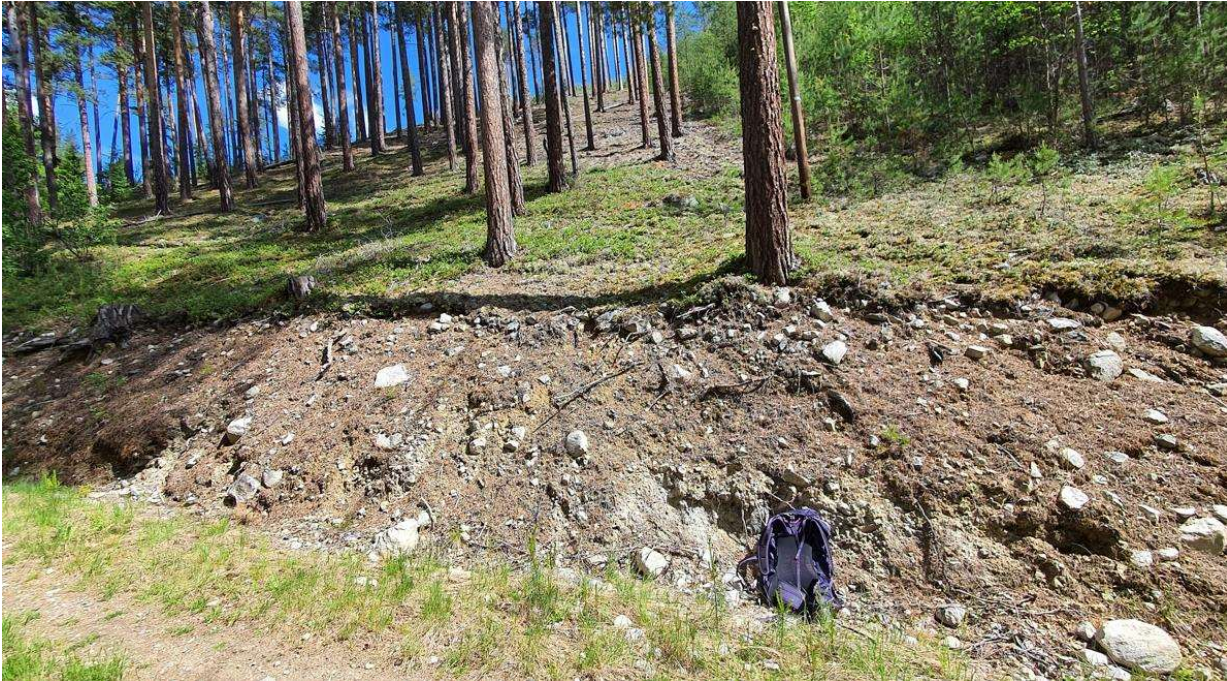
Feltobservasjoner bekrefter at NGUs løsmassekart stemmer omtrentlig i dalsiden, med tykt morenedekke i nedre del (kote 170 – 260), som går over til mer usammenhengende morene i øvre del (fra kote 260). Målestokken (1: 100 000) viser seg å være for grovt for fange opp eksakt grense for tykk/tynn morene, samt skredavsetninger i området. I felt ble det observert sandig morene langs snitt ved skogsbilvei (Fig. 8), og dalsiden er generelt preget av delvis begravd moreneblokker. Morenematerialet i øvre del av dalsiden er stedvis svært blokkrikt og kan forveksles med steinsprangavsetning (Fig. 9).

Figur 8: Snitt av morenematerialet langs skogsbilveg (ca. kote 175).

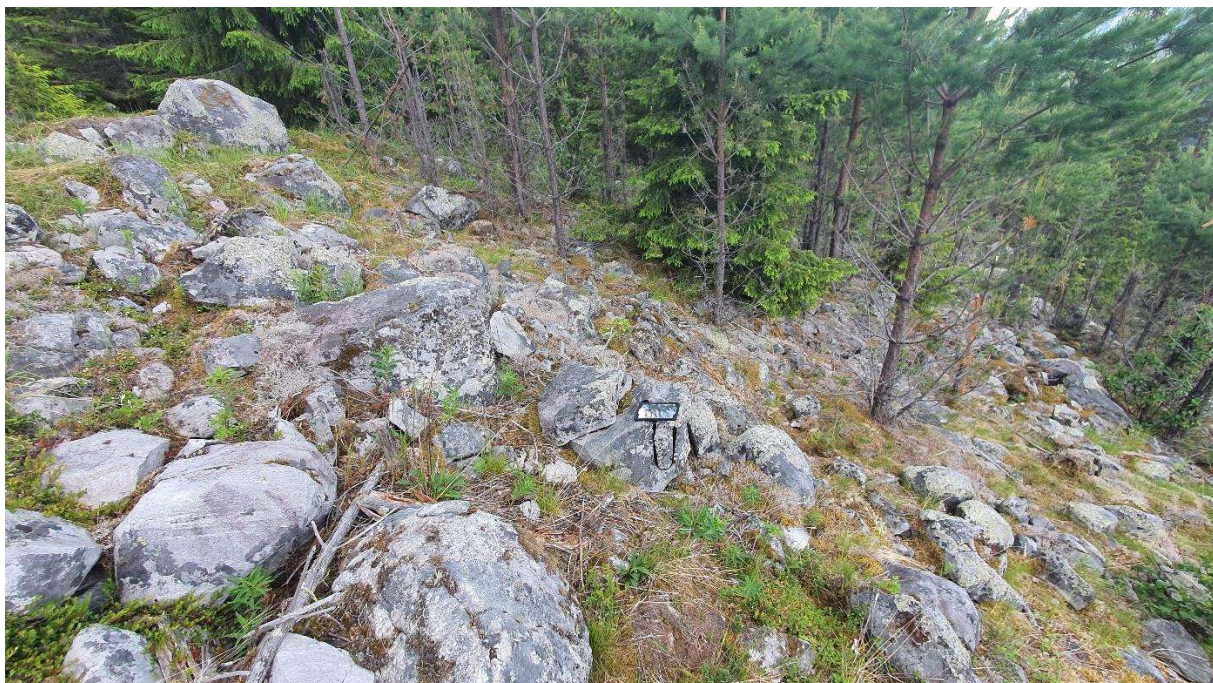
Figur 9: Blokkrik morene i øvre del av dalside (ca. kote 270).

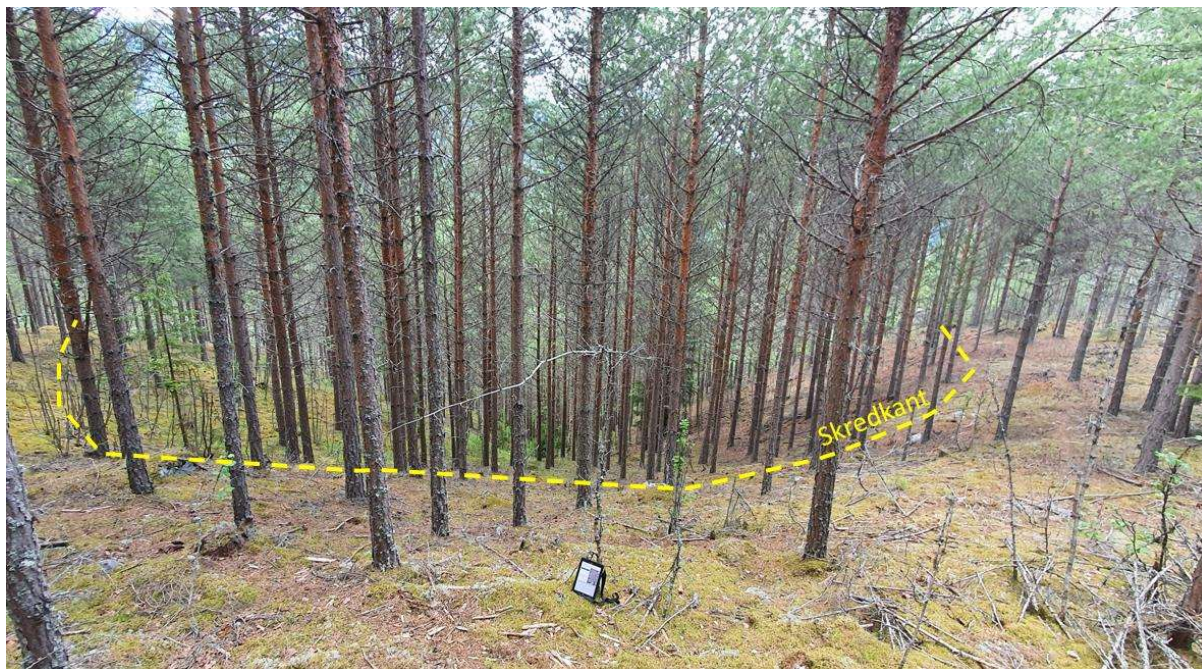
Det er observert at tidligere løsneområder og skredvifter er dekket med vegetasjon (Fig. 10 og 11). Skogen i dalsiden er hovedsakelig dominert av spredt furu (Fig. 10 og 11), med spredt innslag av bjørk. Det er utført sporadisk hogst av furu i dalsiden mellom de to tidligere skredgropene (Fig. 12 og 13).

Figur 10: Oversiktsfoto av skredkant for tidligere jordskred rett øst for planområdet.

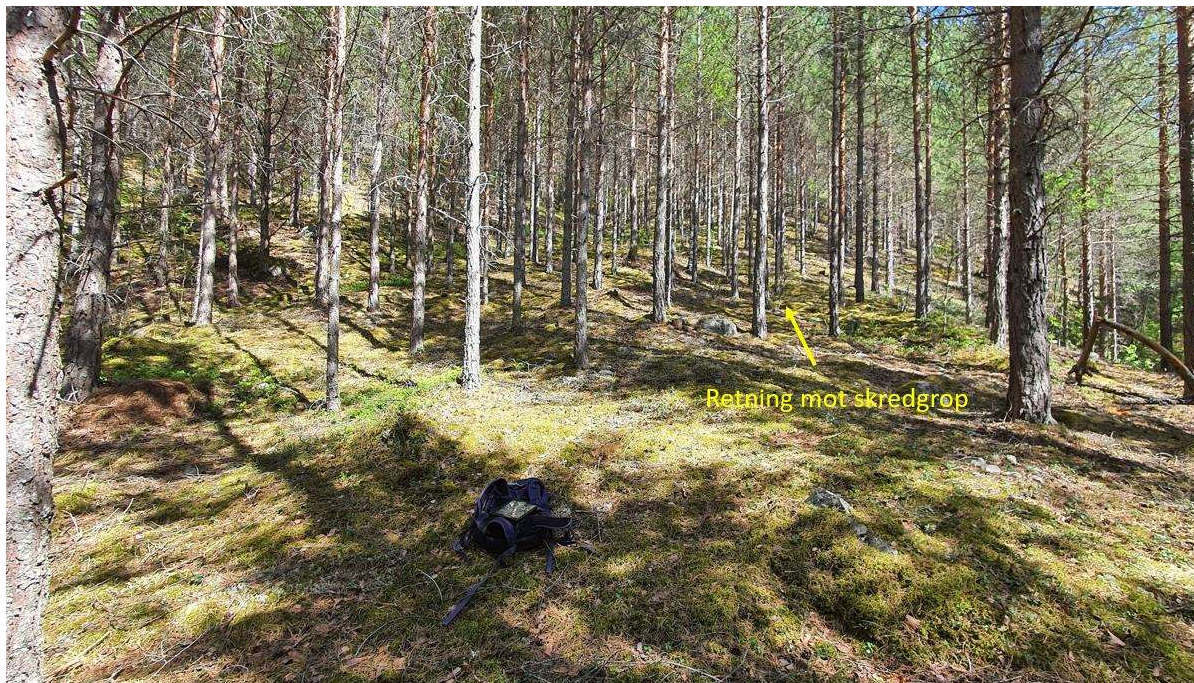
Figur 11: Oversiktsfoto av skredvifte rett øst for planområdet.

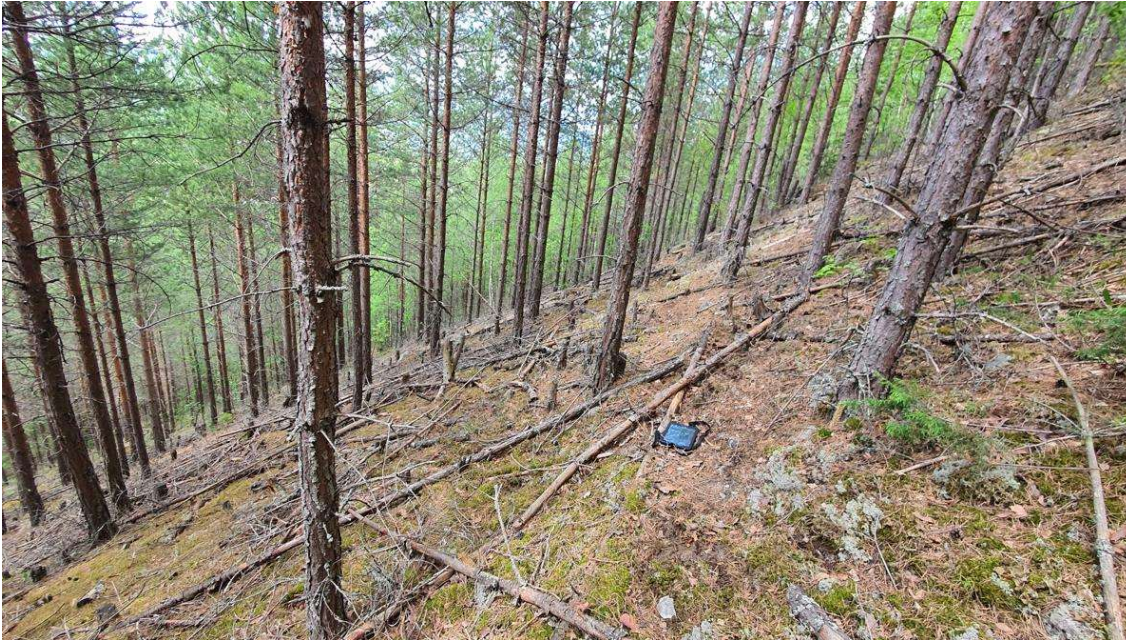
Figur 12: Oversiktsfoto av dalsiden mellom de to tidligere skredgropene (Fig.13). Det er i dette området ikke spor etter tidligere utglidninger. Dalsiden er preget av vegetasjon og det er observert sporadisk hogst av furu.

Skråningen ovenfor planområdet er i dag dekket med vegetasjon og spredt skog, hvor furu er dominerende. For forebygging av nye skred er det viktig at skogen i dalsiden ovenfor planområdet fra kote 170 til 250 vernes.
