Inspeksjonsrapport: Inspeksjon ved Frogn kommune, Teknisk drift og forvaltning – idrettsbaner med plastholdig løst fyllmateriale

Kontrollnummer: 2022.352.I.SFOV

Denne rapporten omhandler resultatet fra inspeksjon av kunstgressbaner som eies av Frogn kommune (Teknisk drift og forvaltning) den 31. mai 2022. Kunstgressbanene driftes av Drøbak-Frogn idrettslag (IL) og det ble gjort befarings på Frogn kunstgressbane (Måna) og Seiersten stadion som en del av tilsynet. Rapporten er å anse som endelig dersom vi ikke får tilbakemelding om faktiske feil innen to uker etter at rapporten er mottatt.

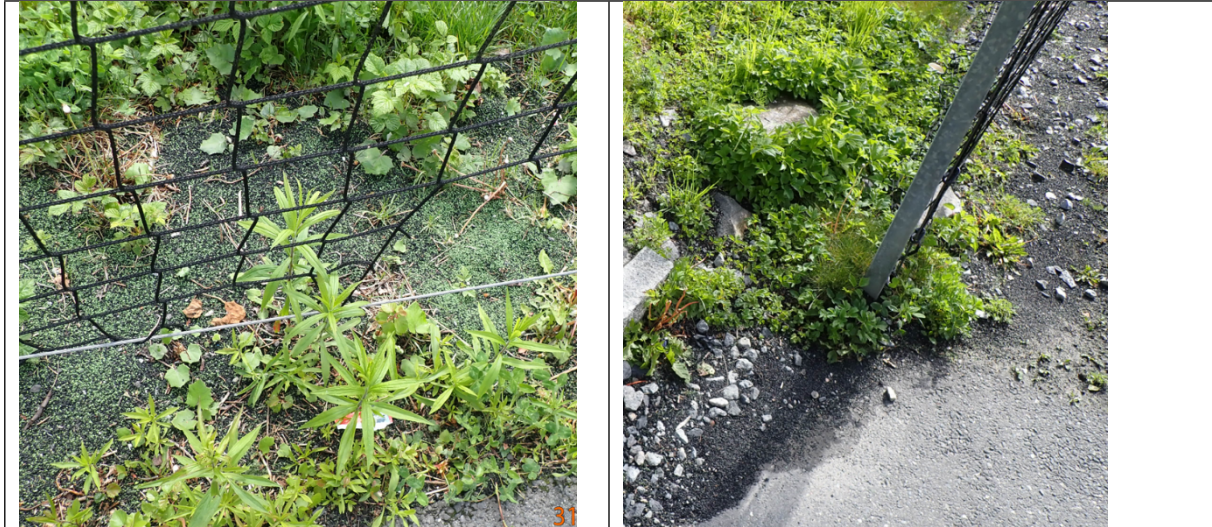
Frogn kunstgressbane ble sist rehabilitert i 2012 og er lokalisert ved Frogn videregående skole. Befaringen av banen viste en del gummigranulat liggende på utsiden av kunstgressbanen og utenfor gjerde. Dette ble oppgitt til å være «gamle synder» etter snømåking/lagring som var gjort utenfor banen før i tiden og mye gummigranulat var blitt fjernet i 2017. Rutine for snømåking var blitt endret og snø skal nå ikke måkes vekk fra kunstgressbanen. Granulatfiltre var montert i alle overvannskummer rundt banen.

- Mye gummigranulat ligger fortsatt rundt banen og er ikke fjernet og håndtert som avfall.
- Det mangler fysiske tiltak for brukerne på Frogn kunstgressbane som skal hindre at gummigranulat spres utenfor banen.

Gummigranulat på avveie (grønne og sorte). Foto: Statsforvalteren i Oslo og Viken

- Det var ikke noen tiltak etablert som sikret at kunstgress og gummigranulat fjernes fra utstyr som benyttes ved vedlikehold (for eksempel fra matte) og fra traktor, før de lagres/oppbevares utenfor banen.
