Oppfølging i 2021 av erstatningsdammer for salamander anlagt i Follo, Asker og Lier i perioden 2003–2010

Amfibiefunn og behov for skjøtselstiltak

November 2021

Rapportnummer : 19/2021

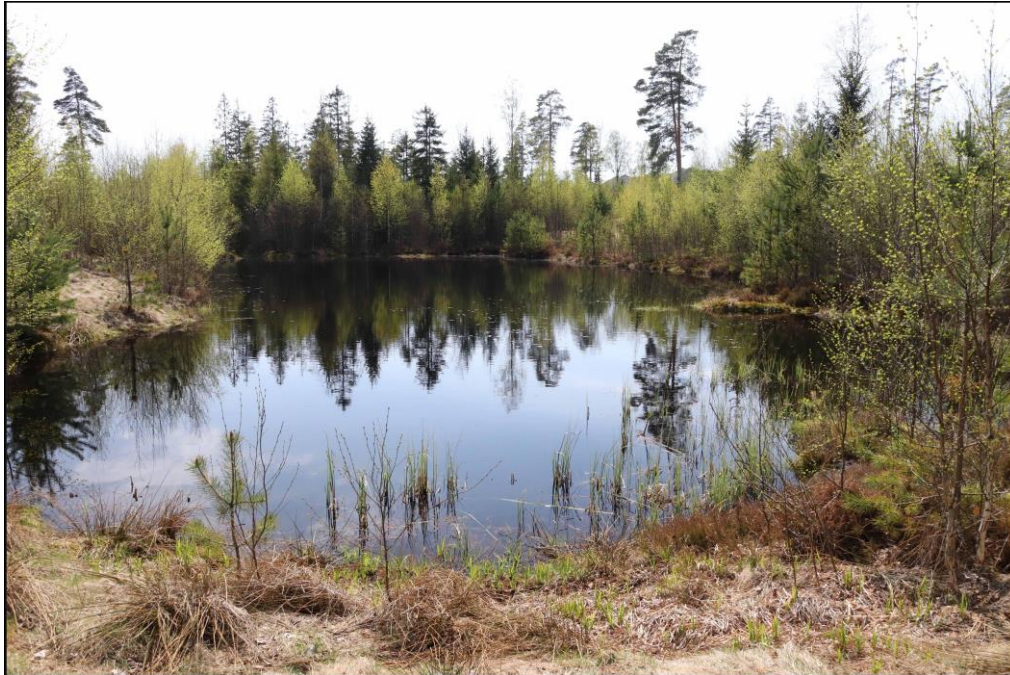
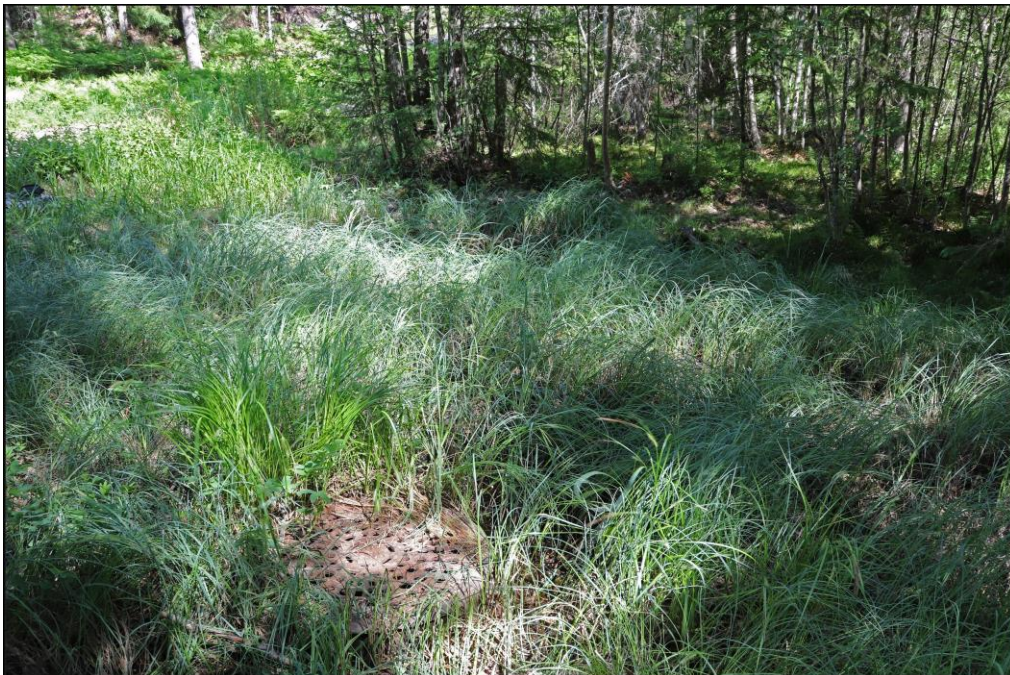
Forsidebilder : Øverst: dam uten skjøtselsbehov (To erstatningsdam, Vestby). Nederst: dam som trenger gjenoppgraving (Bøleråsen, Nordre Follo). Foto: Leif Åge Strand

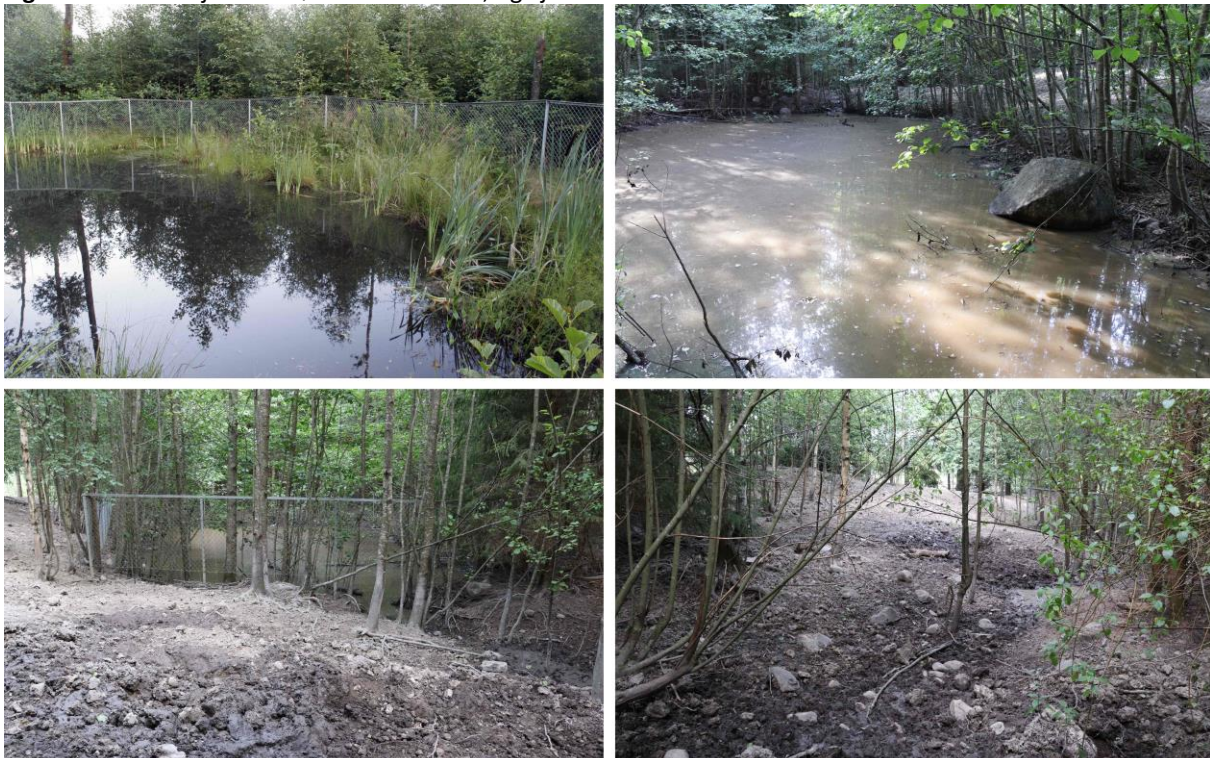
Figur 1 Dammen i juli 2007 øverst til venstre, og i juli 2021

Etter anleggelse grodde dammen raskt til langs bredden, og hadde ingen problemer med gjengroing. Dette, sammen med at i alt 4 amfibiearter ynglet i dammen, gjorde at dammen ble ansett som svært vellykket og uten behov for modifikasjon ved oppfølgingstidens slutt i 2008. Dammen var større og dypere og huset (trolig) flere amfibiearter enn den opprinnelige. I 2021 var dambredden og terrenget rundt praktisk talt vegetasjonsfritt, og kun (4 rumpetroll av) spissnutet frosk ble funnet, ved siste besøk (juli). Griser går nå fritt i området, disse trækker ned terrenget (Figur 1) (trolig fordi de er for mange i forhold til tilgjengelig areal). Dammen og området rundt er dermed ødelagt som amfibiebiotop.

Påkrevet tiltak: Grisene må sperres ute fra dammen og dens nærområde ut til minst 10 m fra dambredden og fra en bred korridor som forbinder damområdet med skogsterrenget i nord, utenfor grisenes innhegning. Området innenfor gjerdet må såes til med kløverblanding.

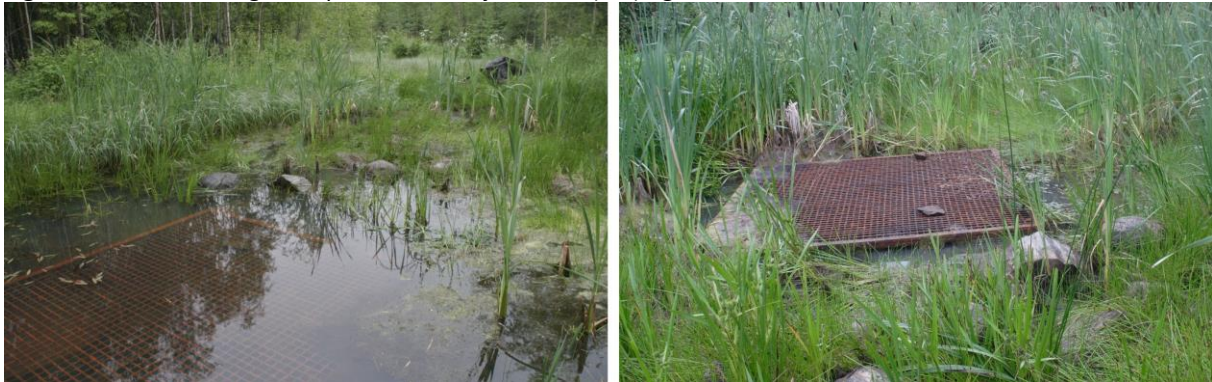
Figur 2 Østre erstatningsdam på Bøleråsen i juni 2006 (t.v.) og 1 måned senere

Dammen ble anlagt med barnesikring i form av rist som dekker det dype partiet på midten og er større og dypere enn den opprinnelige dammen. Sommeren 2006 var vannstanden så lav at rista ble liggende over vann (Figur 2), men siden dammen ligger i et fuktområde vil den aldri tørrelegges. Dammen ble betegnet som vellykket, selv om den grodde raskt til. I 2021 ble rundt 20 froskeeggklaser funnet i mai, mens småsalamander og rumpetroll av buttsnutefrosk ble registrert i juni og juli. Spissnutefrosk, som forekom i den opprinnelige dammen og som ble funnet i erstatningsdammen i to av de fem årene den ble fulgt opp, ble ikke påvist i år.

Dammens raske tilgroing de første årene som vist i Figur 2 og 3 har siden avtatt, men dammen trenger at vegetasjonen fjernes fra deler av dammen. Åpning av vannspeilet vil øke sjansen for at spissnutefrosken kommer tilbake.

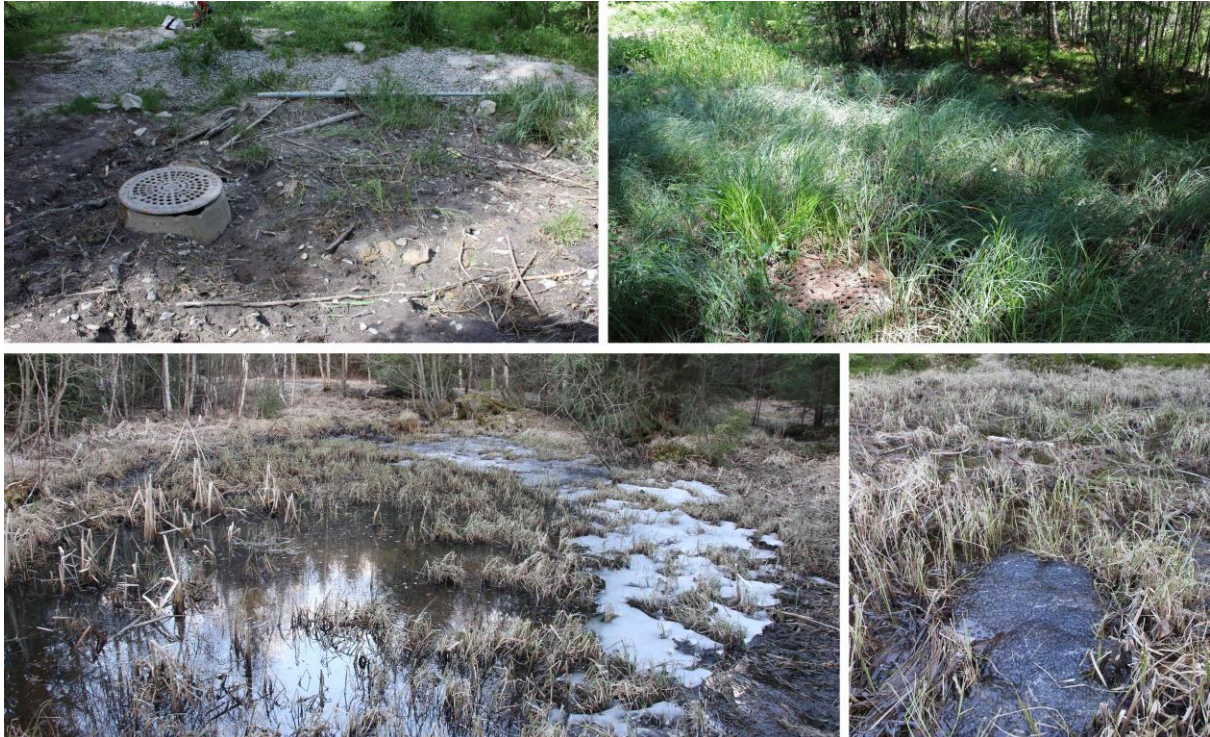
Figur 3 Bøleråsen Vestre erstatningsdam. Øverst: juli måned (2008 (t.v.) og 2021), nederst: mai 2021

Dammen har vært svært ustabil og har vært tørrlagt tre av årene i oppfølgingsperioden. I 2007, hvor sommeren var svært nedbørsrik, ble det påvist vellykket reproduksjon hos både butt- og spissnutefrosk og småsalamander. I år var dammen nesten tørr allerede i juni, og helt tørrlagt like etter. Froskeeggklaser registrert i mai (Figur 3 nederst t.h.) har tørket inn, og det er uvisst hvilken av froskeartene som har lagt disse.

I rapport for oppfølging av erstatningsdammene ble dammen karakterisert som uegnet for reproduksjon hos amfibier. Det ble påpekt modifikasjonsbehov i form av utvidelse av dammen, både i areal og dybde, vanntilførsel må økes og drenskum i dammen må fjernes (Strand 2009). Dette er ikke skjedd, og må nå prioriteres. Dette er viktig med hensyn til alle amfibiene som trenger dammen til reproduksjon, og spesielt av hensynet til spissnutefrosk, som har rødlistestatus som «sårbar». Det er også verdt å merke seg at padde aldri ble gjenfunnet i erstatningsdammen.

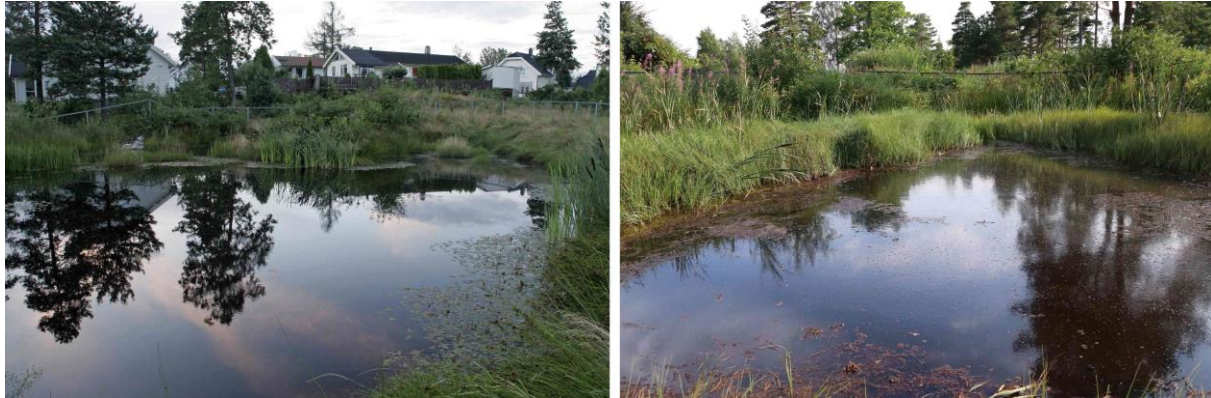
Figur 4 Rånåsdammen i 2007 og 2021

Dammen ble fylt igjen i 1993 og gjenoppgravet i 2005. Gjenåpning av Nordre Raanaasdam var vellykket med hensyn til rekolonisering av salamanderartene. Dammen grodde imidlertid alt for raskt til, fra å være vegetasjonsfattig i 2006 var breddene i 2008 blitt så tilgrodd at det var vanskelig å nå fram til vannmassene med langskaftet håv. Ved inspeksjon i anleggsfasen ble det påpekt at den var for grunn og måtte graves dypere, men dette ble kanskje ikke gjort (Strand 2008). I juni 2021 ga fellefangst 28 småsalamandere og 13 av den store arten, og håvtrekk i juli påviste reproduksjon hos begge artene.

Rånåsdammen er blitt mer tilgrodd i løpet av de 13 årene som har gått siden forrige undersøkelse. Siden den anses som svært gunstig for salamandere og vannspeilet stort sett er åpent, kan restaureringsarbeid i form av å gjøre de grunne delene dypere utsettes inntil videre. Begroing og vannstand bør imidlertid overvåkes de neste 2-3 årene.

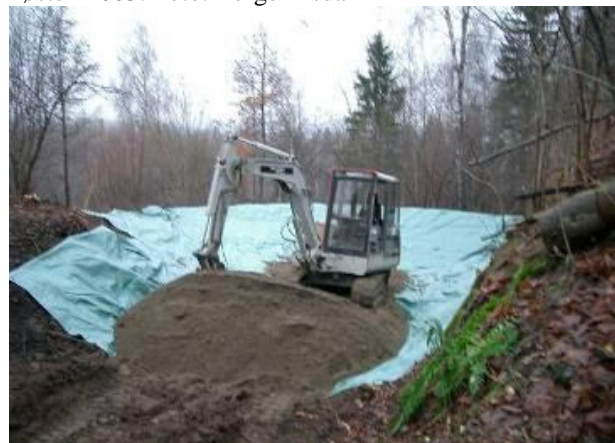
Figur 5 «Vollentoppen salamanderdam» anlegges høsten 2003. Foto: Torgeir Isdahl

Dammen endte opp som en svært liten dam, langt mindre enn den den erstatter. Den ble i utgangspunktet anlagt for liten (Figur 5), i tillegg har jordvollen anlagt som damkrone sunket sammen med enda mindre dam som følge (70–80 m² mot 150–200 m² som planlagt), og dammen ble karakterisert som mindre vellykket. Den ville ikke være i stand til å huse like mange salamandere som den opprinnelige, selv om begge artene raskt etablerte seg her og ble funnet hvert år i oppfølgingsperioden. Det lille vannvolumet har gjort dammen ustabil og

kraftig tilgrodd. Konklusjonen etter 5 års oppfølging var å utvide dammen i form av en halv meter høyere damkrone.

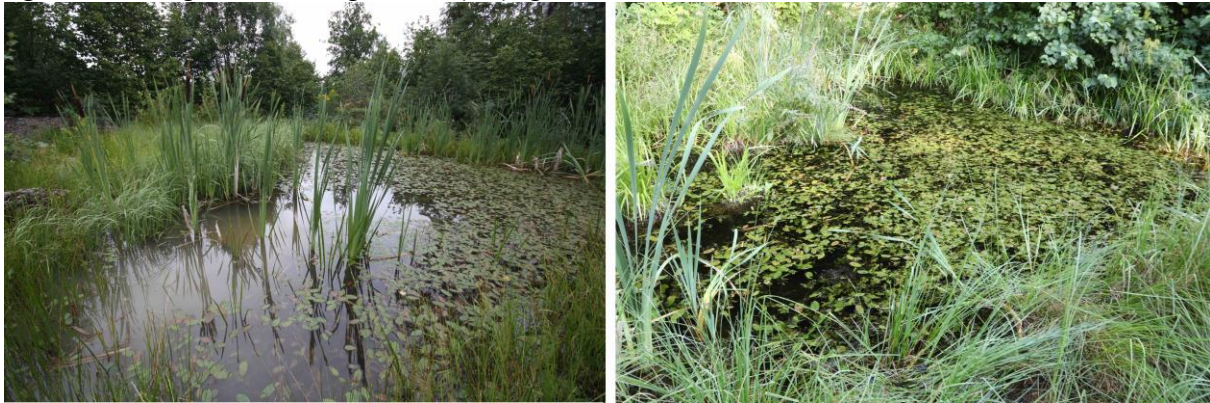
Figur 6 Erstatningsdammen i august 2008 (t.v.) og 2021

I 2021 var dammen blitt ytterligere redusert i størrelse (< 50 m²) grunnet tilgroing (Figur 6). Salamanderne ser imidlertid ut til å trives, og fem håvtrekk ga 50 larver av småsalamander og 19 av storsalamander.

Anbefalt tiltak: Selv om dammen per i dag synes å være en god salamanderdam vil ikke dette vedvare da den er i ferd med å gro helt til. Å utvide dammen er vanskelig da den ligger i hellende terreng med en vanntett duk i bunnen og med en damkrone i form av en jordvoll. Hvis duken skades risikerer man at dammen blir lekk. For å sikre framtidig yngling og oppvekst hos salamanderne i Dyrhusbakken foreslås å grave ut en avlastningsdam i samme størrelsesorden (rundt 50 m²) ved siden av den eksisterende. På denne måten får man to dammer som til sammen vil ha et vannspeil på rundt 100 m². En sirkelrund dam med diameter på 8 m vil ha et vannspeil på rundt 50 m², men dammens fasong må tilpasses terrenget. Området like vest for eksisterende dam er noenlunde flatt (se Figur 7). Når den nye dammen er blitt en funksjonell salamanderdam kan den «gamle» renskes opp ved å trekke vegetasjon opp på land på en måte som ikke punkterer duken den er anlagt på (opprensning må skje tidligst medio oktober, etter at salamanderne har forlatt dammen).

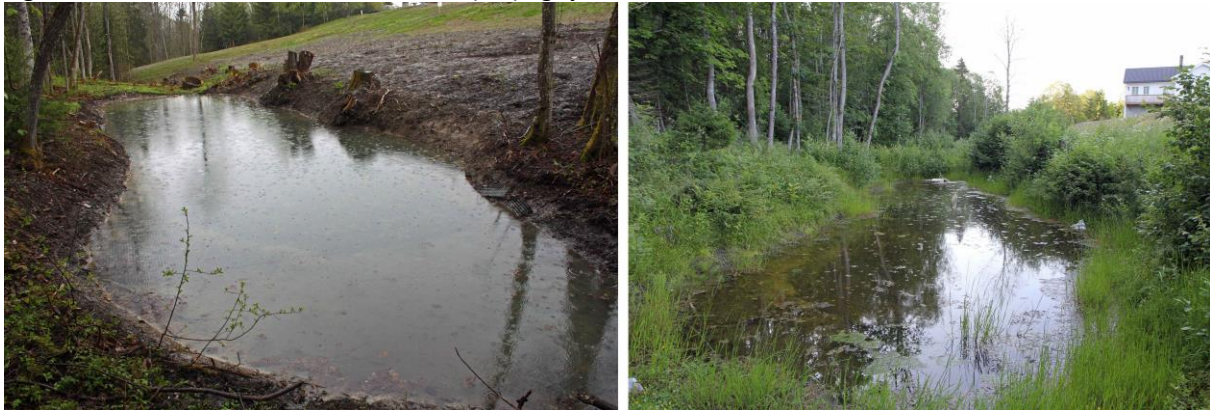
Figur 8 Dammen sett mot nord, i mai 2010 (t.v.) og i juli 2013

Denne dammen ble anlagt høsten 2009 som erstatning for en liten dam med småsalamander som skulle vike plassen for Stoppenkollen boligfelt. Dammen fikk et areal på 200 m² og de dype partiene ble sikret med en rist for å hindre drukningsulykker blant barn, og den ble langt større og dypere enn den opprinnelige dammen. Den ble plassert i et nord-sør-orientert søkk med lite solinnstråling, og kratt og trær langs dammens østside ble fjernet for å bøte på dette. Til tross for overflytting i mai 2010 av småsalamandere fra en liten vannforekomst dannet under anleggsarbeidet ble det ikke påvist salamander i den nye dammen før i 2013. I perioden ble dammen grodd til langs breddene (Figur 8).

Tiltak: Trær på dammens østside må hugges for å slippe inn lys samt begrense løvfall i dammen. Av samme grunn må enkelte trær langs dambredden på vestsiden fjernes, og greiner som henger ut over dammen kappes. Noe kratt kan stå igjen langs østsiden, som på bilde av dammen fra juli 2013 (Figur 8 t.h.). Løvfall på rista i dammen må også fjernes, da dette skygger ut de dypere områdene.

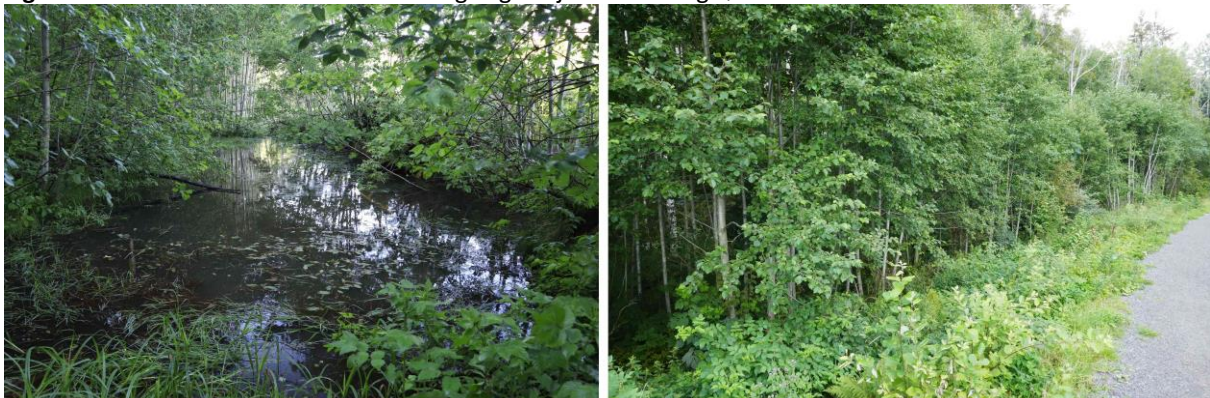
Figur 9 Bilder tatt mot nord av dammen og vegetasjonsbelte langs østsiden sommer 2021

I 2021 ble larver av småsalamander funnet, samt eggklaser av frosk. Rumpetroll ble ikke funnet, kanskje har egg og nyklekte rumpetroll blitt spist av salamandere. Siden det i Lier og i nabokommunene aldri er blitt påvist spissnutet frosk, tilhørte eggene sannsynligvis buttsnutefrosk. Dammen har grodd godt til, uten at vannplantene har tatt overhånd. Imidlertid har trærne kommet opp igjen på dammens østside, noe som skaper problemer både med hensyn til utskygging av og løvfall i dammen.

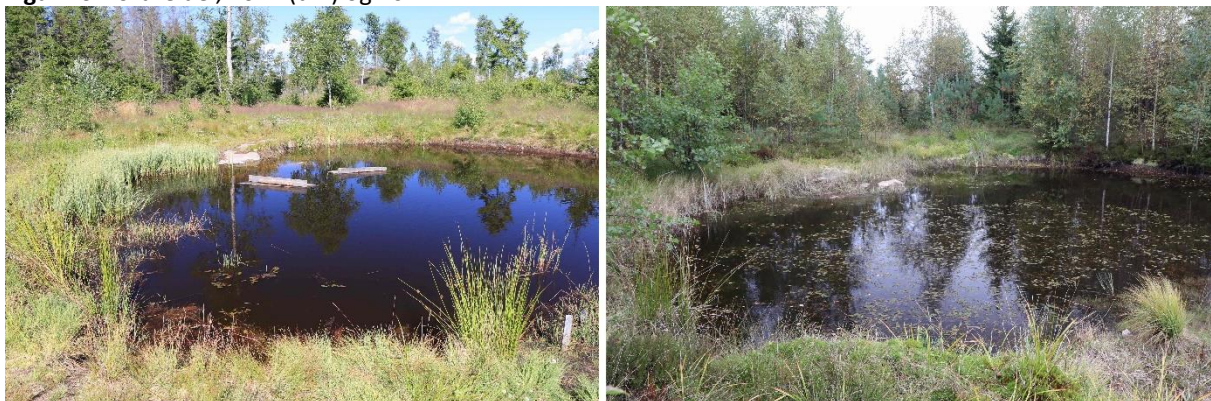
Figur 10 Nordre del, 2014 (t.v.) og 2021

Ved undersøkelsen i 2021 ble alle amfibiene unntatt padde gjenfunnet (paddas rumpetroll går i stim og kan ha unngått å bli påvist i denne store dammen). Bortsett fra den nordre delen som ble beplantet (Figur 10), er dammen er lite tilgrodd langs breddene og i vannet (Figur 11). Tjønnaks innført i 2014 dekker deler av vannspeilet og bidrar til skjul og produksjon av næringsdyr for salamanderne. Skogen har kommet tilbake i terrenget rundt.

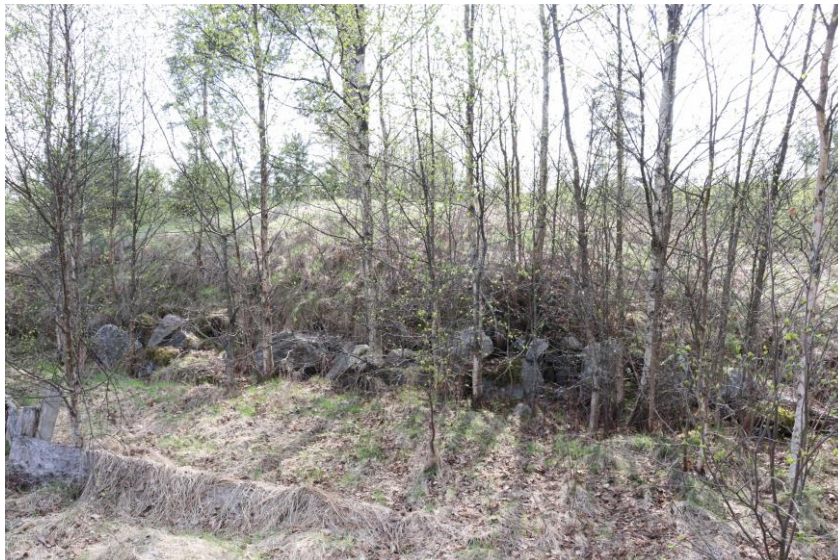
Hibernakkel ved To erstatningsdam

- *landområdet*. Dammen må legges til steder hvor de finner skjul, næring og har tilgang til overvintringssteder. Gressplen og «blanke flater» er uegnede landhabitater. Det kan med fordel anlegges et kunstig overvintringssted (hibernakkel, «salamanderhotell», se foto nedenfor), dette må lages slik at frost ikke trenger inn
