B	Angitt prinsipsnitt for fylling og motfylling	29.03.2019	KØ
A	Revidert tegning	27.03.2019	KØ
Rev:	Revisjonen gjelder:	Dato:	Sign:
KULIMPORTTOMTA		Målestokk: 1:500	
Teknisk bistand			
Reguleringsplan med fyllingsfot mm.			
	TEKNACONSULT AS Luramyrsveien 25 4313 Sandnes Tlf/fax: 51962550/51962551 www.tekniconsult.no	Sign: KØ Kontr: 1:500 Målestokk: 1:500 Oppdragsnr.: 1317 Date: 02.11.2017	Arkformat: A1 Tegningsnr.: 954 Rev.: B

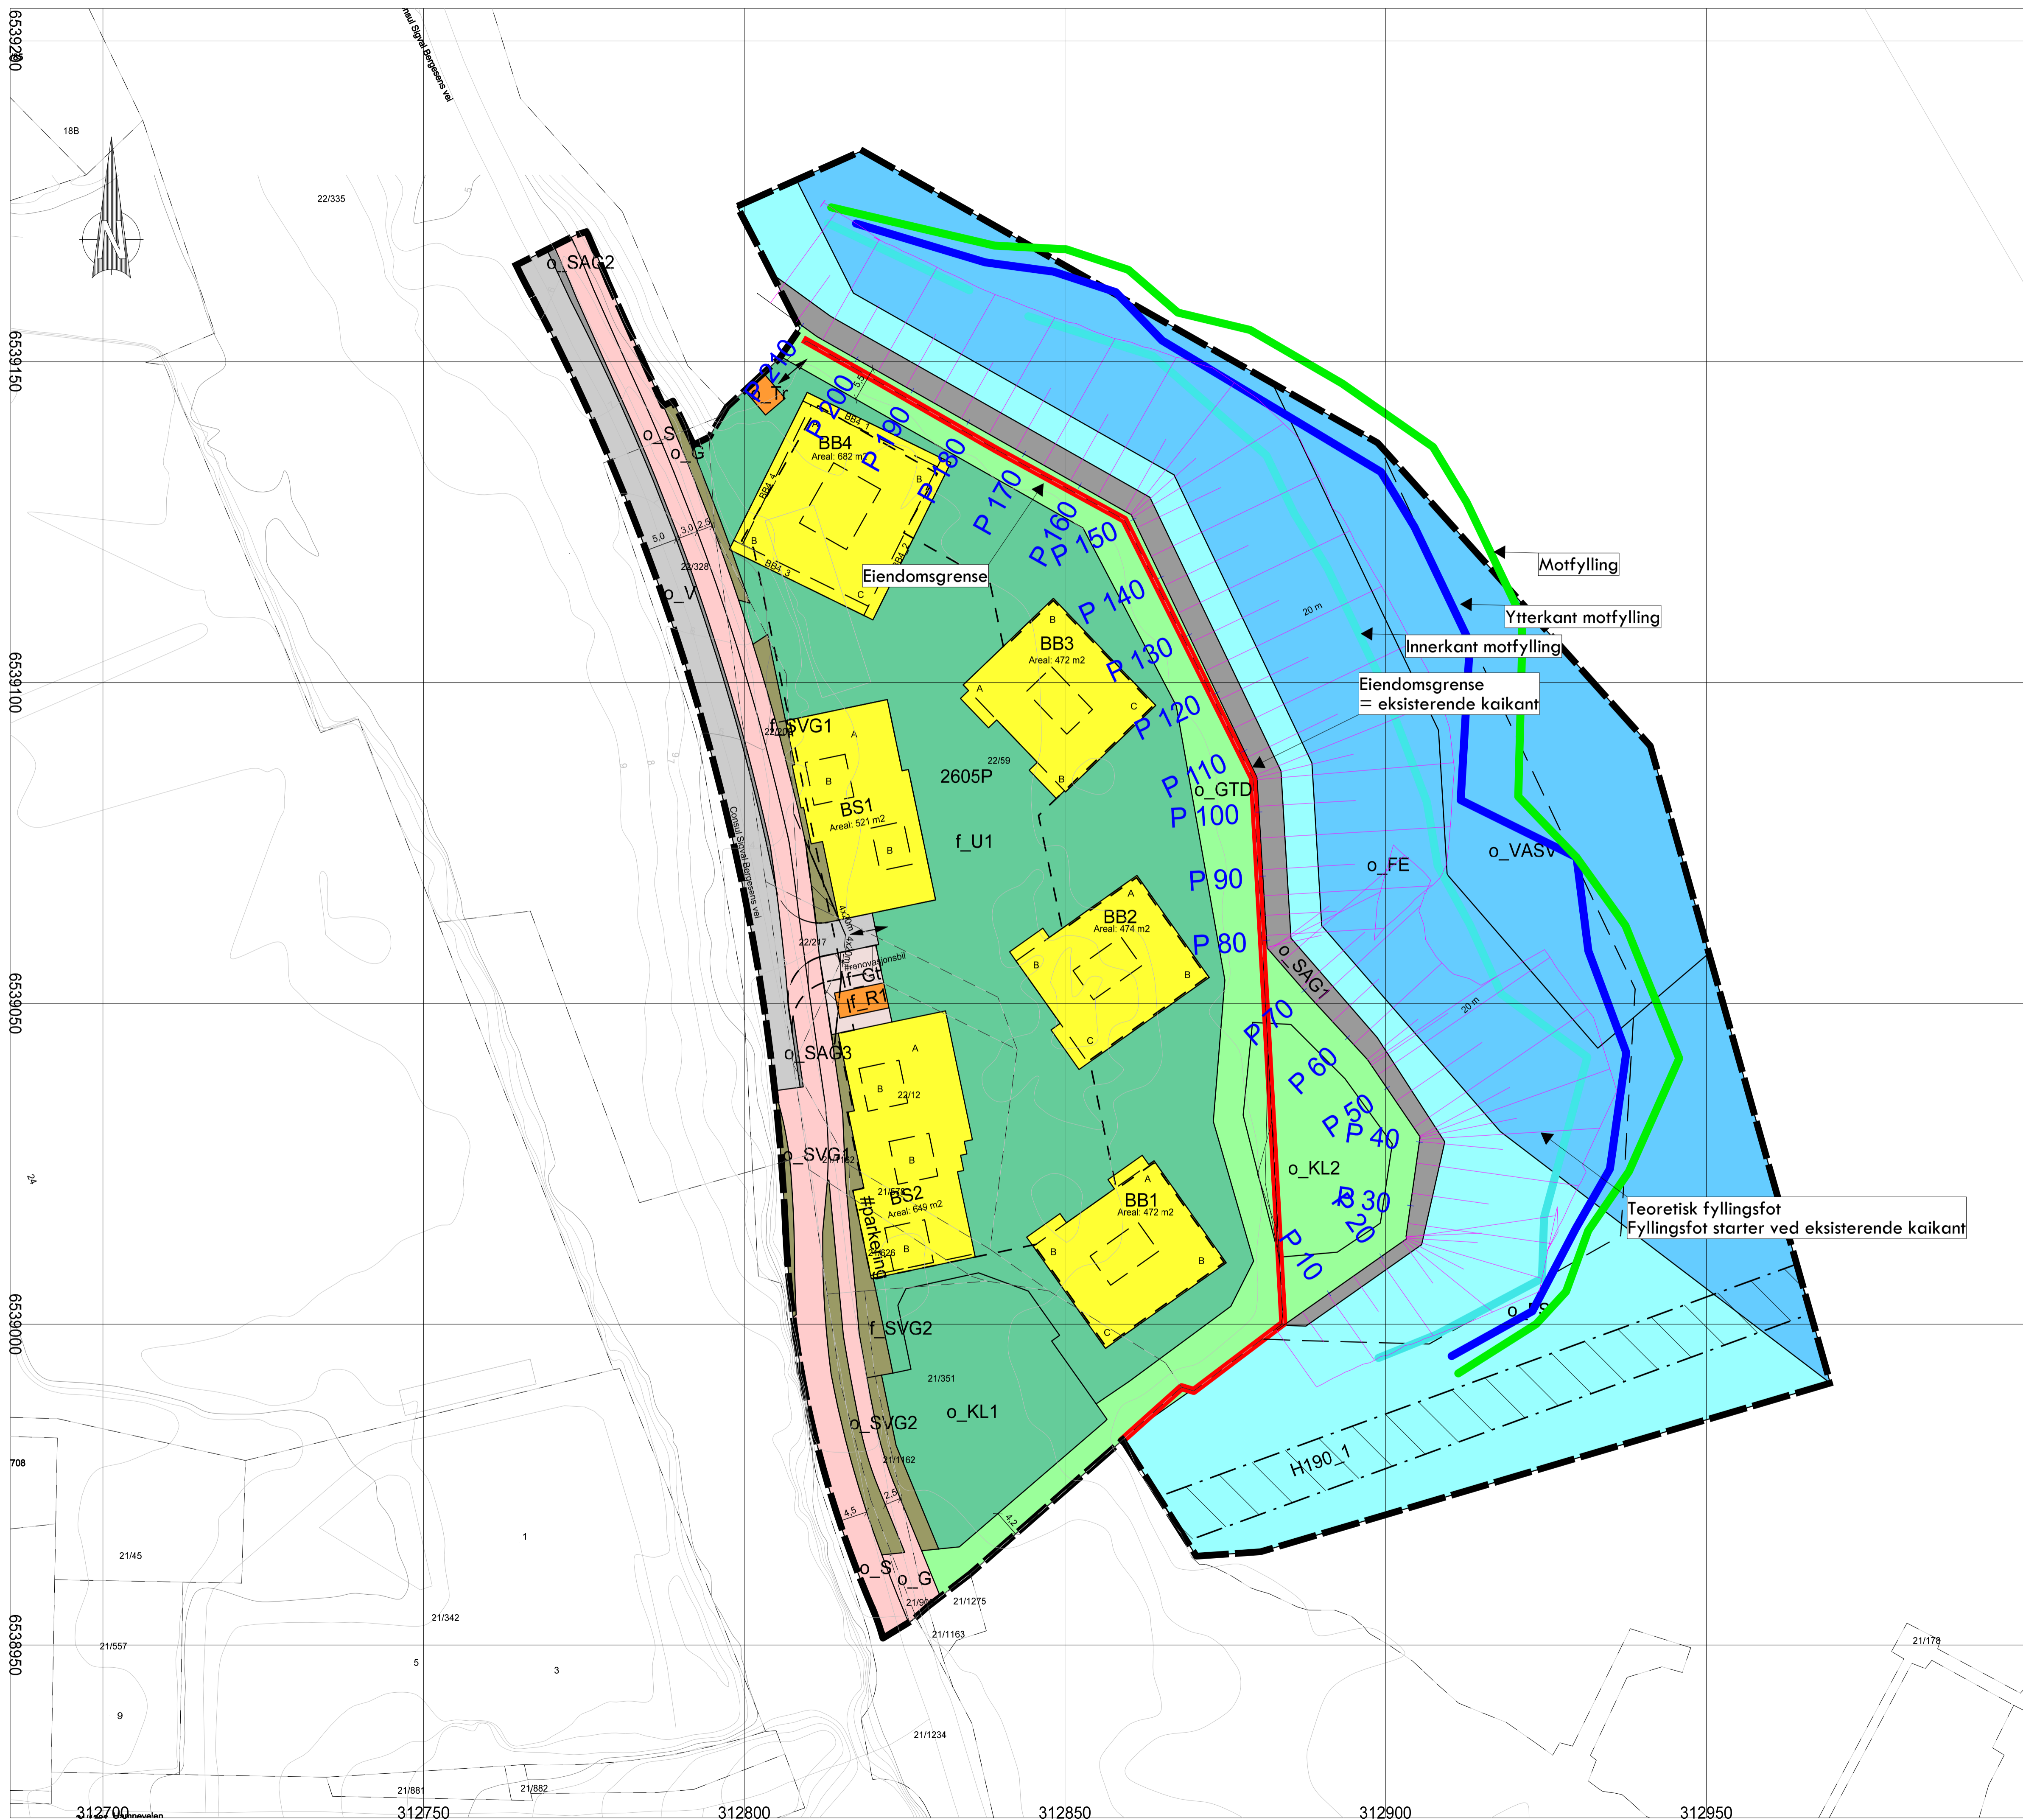
Tegning viser reguleringsplan sammen med teoretisk fyllingsfot.

Rød linje er eiendomsgrense. På ortofoto sammenfaller eiendomsgrense og eksisterende kaikant på promenaden. Forutsetter derfor at disse er like, men mindre avvik må påregnes.

Kaikant er ikke innmålt.

Angitt fyllingsfot er teoretisk med helning 1:1,4  
Fyllingsfot starter ved eksisterende kaikant.

Forutsetninger for fyllingsfot er angitt på tegning 225E.

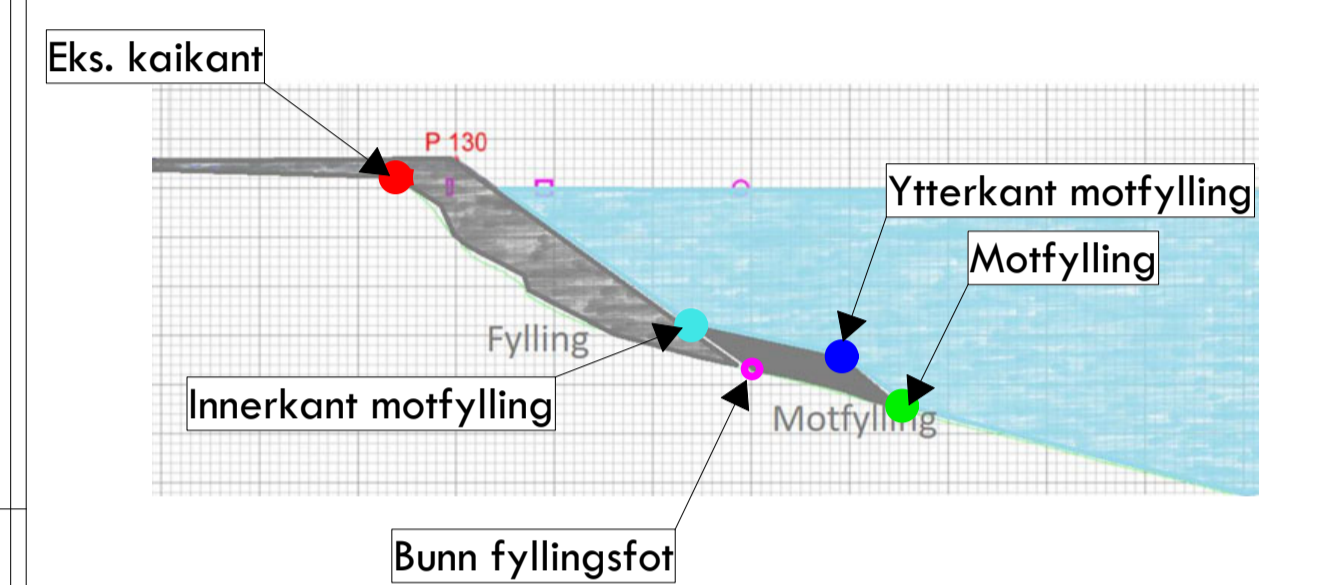
Figur viser prinsipsnitt for fylling og motfylling.

Motfylling er angitt i epost fra Skanska, mottatt 28.03.2019
