# Søknad om midlertidig utslipp til sjø av anleggsvann fra tunnel og riggområde

Rogfast Entreprise E13 Sidetunnel/tverrslag ved Arsvågen

Oppdragsnr.: 5144240 Dokumentnr.: NO-067-YM Versjon: E03  
2017-09-13

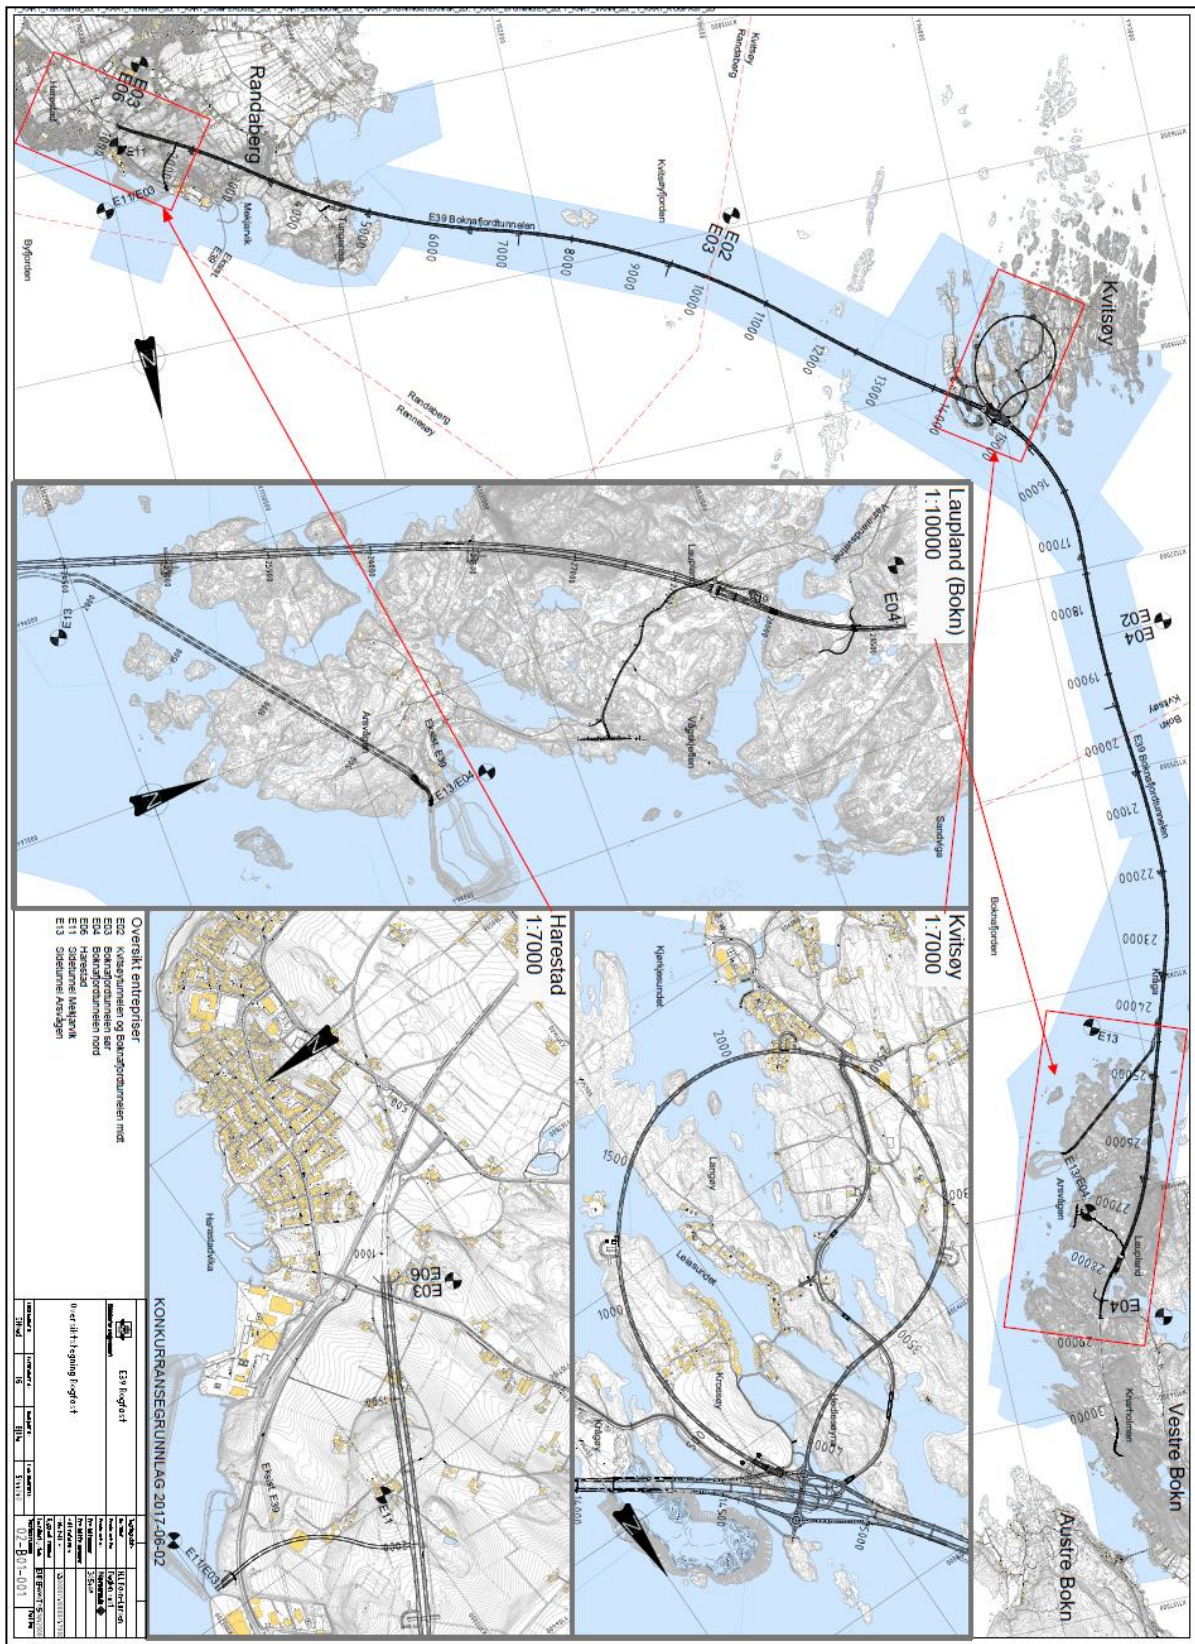
Figur 1 Oversiktsplan Rogfast med entrepriser (E11, E02, E03, E13, E04 og E06). Søknaden gjelder E13. Figuren er også lagt ved som tegning.

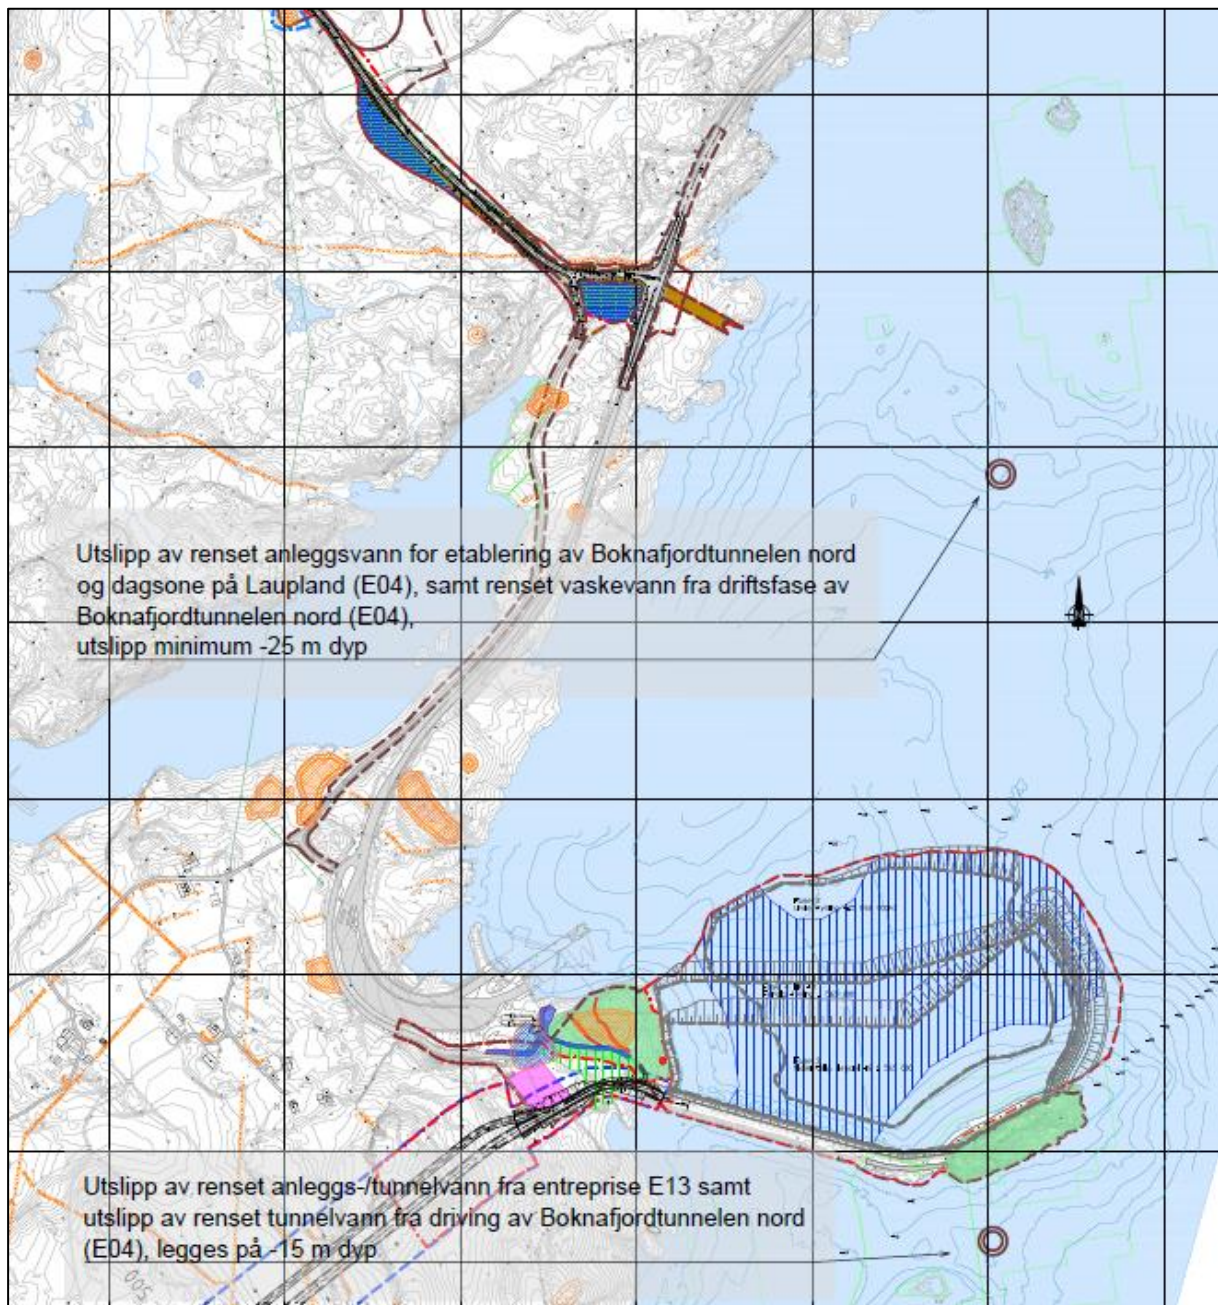
Figur 2. Utsnitt viser utslippspunkter for rensset vann i anleggsfase og driftsfase fra entreprise E13 og E04, samt utfyllingsområdet for tunnelstein i sjø fra entreprise E04..

Utenfor Arsvågen ligger oppdrettsanlegg og det er anløp for ferge ved utfyllingsområdet. De ulike vannmassene skal slippes ut slik at man får best mulig innblanding i vannmassene i sjøen og ikke fører partikler til oppdrettsanlegget. Figur 2 viser plassering av utslippspunktene, samt utfyllingen av tunnelmasser ved Arsvågen. Se for øvrig vedlegg for tegninger.

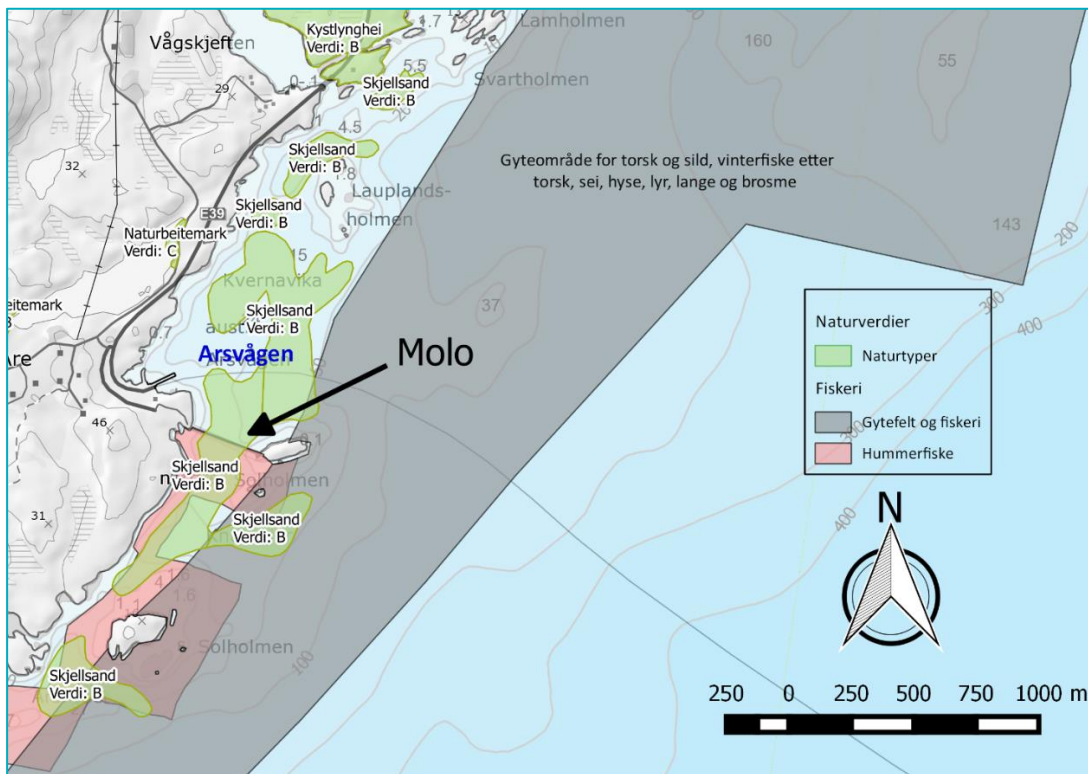
Figur 3 Oversikt over marint naturmiljø registrert i Naturbase og Fiskeridirektoratets karttjeneste (Norconsult, 2015b)

Område med skjellsand, hummerfiske og gytefelt er vist i figur 3.

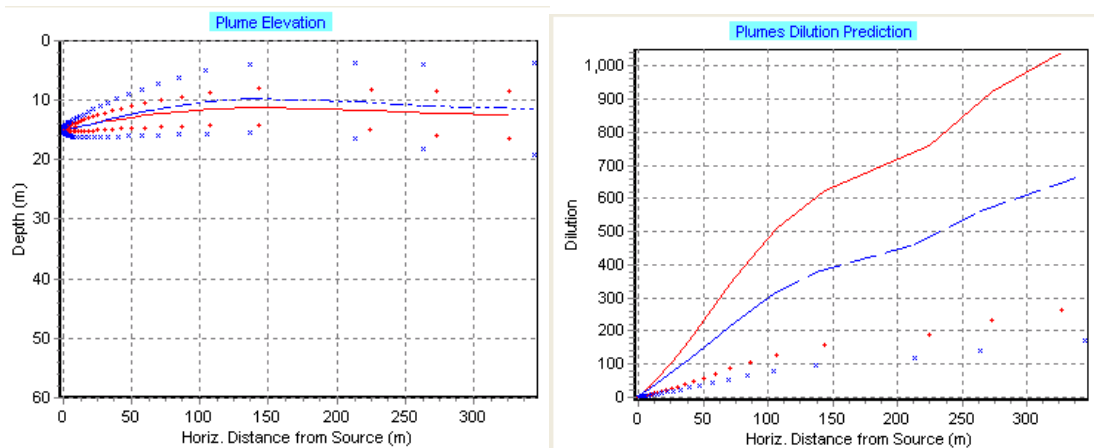
Figur 4 Viser hhv. hvordan utslippet med 24 l/s (rød) 140 l/s (Blå) vil fordele seg i vannsøylen (Venstre) og blandingen i fjorden (høyre). Hel linje er gjennomsnitt av utslippsstrømmen. Prikker er midt i utslippsstrømmen.

Utslippene vil blandes inn i vannsøylen på 12 til 14 meters dyp og ytterkanten av plumen vil ikke nå overflaten. Utslipp på 24 l/s vil mikses i snitt ca 240 ganger 50 meter fra utslippet og ca 1000 ganger 300 meter fra utslippet (ca 50 og 250 ganger midt i plumen). Utslipet på 140 l/s, maksimal pumpekapasitet vil mikses i snitt ca 150 ganger 50 meter fra utslippet og 600 ganger 300 meter fra utslippet ( ca 40 og 150 ganger midt i plumen),

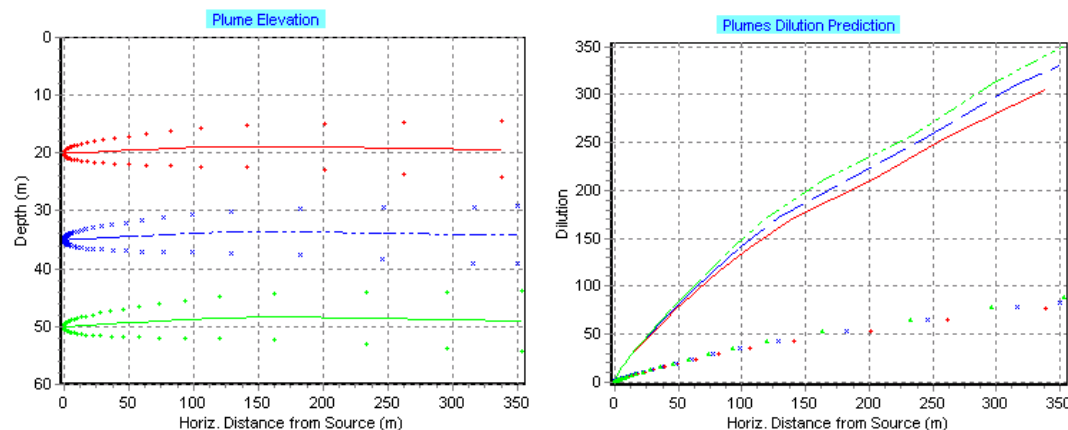
Figur 4 Viser hhv. hvordan utslippet med mye saltvann og mye partikler vil opptre i vannsøylen og innblanding av utslippet med mye saltvann og mye partikler. Hel linje er gjennomsnitt av utslippsstrømmen. Prikker er midt i utslippsstrømmen. Rød er utslipp 20 meter. Blå er utslipp 35 meter. Grønn er utslipp 50 meter

Utslipet vil blandes inn omentrent på utslippsdypet. Dette utslippet vil ha en innblanding i fjorden på ca. 300 ganger i en avstand på 300 meter fra utslippet.

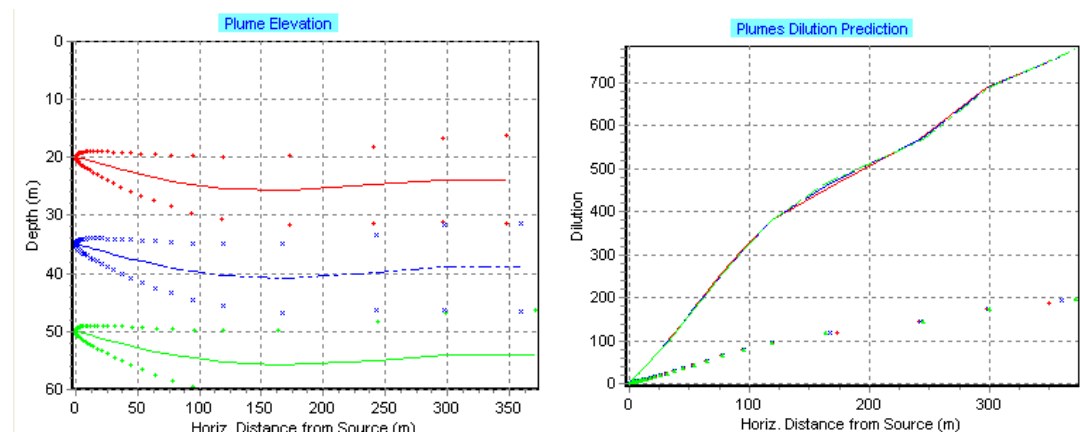
Figur 5 Viser hhv. hvordan utslippet med mye saltvann og mye partikler vil opptre i vannsøylen og innblanding av utslippet med mye saltvann og mye partikler. Hel linje er gjennomsnitt av utslippsstrømmen. Prikker er midt i utslippsstrømmen. Rød er utslipp 20 meter. Blå er utslipp 35 meter. Grønn er utslipp 50 meter

Utslipet vil innblandes noen meter lavere enn utslippsdypet. Dette utslippet vil ha en innblanding i fjorden på ca. 700 ganger i en avstand på 300 meter fra utslippet.

Modelleringen er utført på de fysiske forhold beskrevet i Vann-nett og målinger fra Kvitsøy. Under andre forhold med annen salinitet/tetthet og andre strømforhold kan dette avvike fra modelleringene. Eksempelvis vil høyere tetthet i fjorden gjøre at et utslipp stiger mer eller synker mindre. Svakere strøm vil gjøre det samme og at miksing i fjorden avtar.

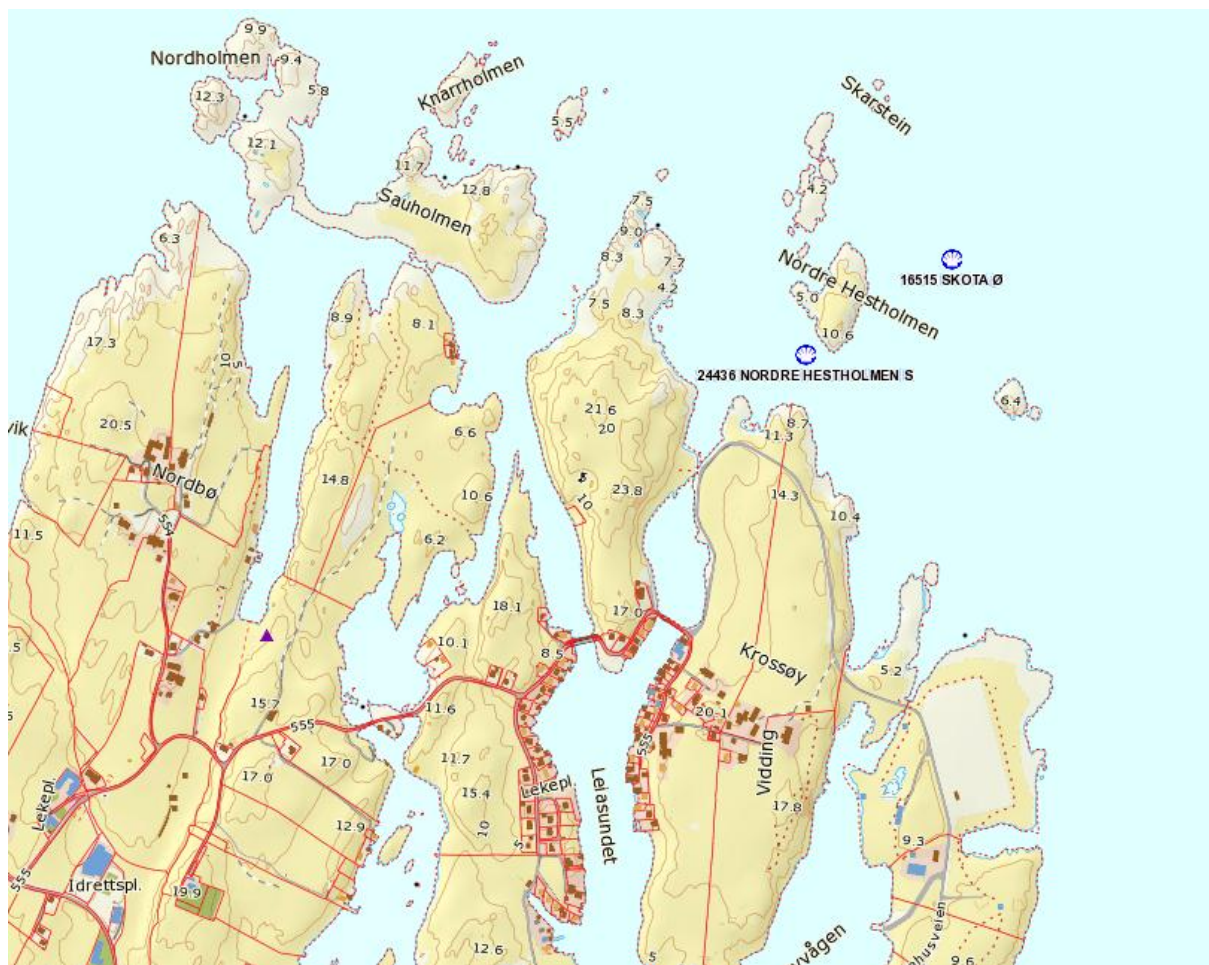
Figur 1: Kart fra Vannmiljø som viser miljøpåvirkninger ved Kvitsøy. Plassering av kommunalt deponi, «Lokalitet NORDBØ FYLLPLASS» (lilla trekant) og skjell-lokaliteter er markert i kartet.

Det ligger et kommunalt deponi ved Nordbøveien, som er registrert i Grunnforurensningsdatabasen. Påvirkningen av lokaliteten er oppgitt å være «akseptabel med dagens areal og resipientbruk». Lokaliteten er vist på kart i Figur 1 nedenfor, men deponiets faktiske lokalisering er oppgitt av lokalkjente å ligge sør for kirken.

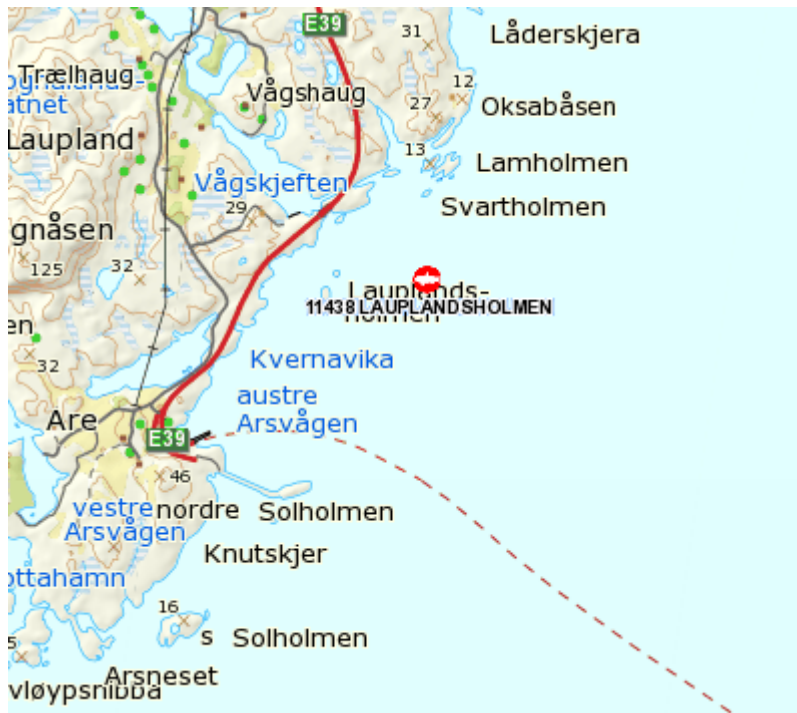
Figur 2: Registrert akvakulturlokalitet ved Arsvågen

I Arsvågen er det registrert en akvakulturlokalitet, men ellers er det ikke registrert noen miljøpåvirkninger i området.

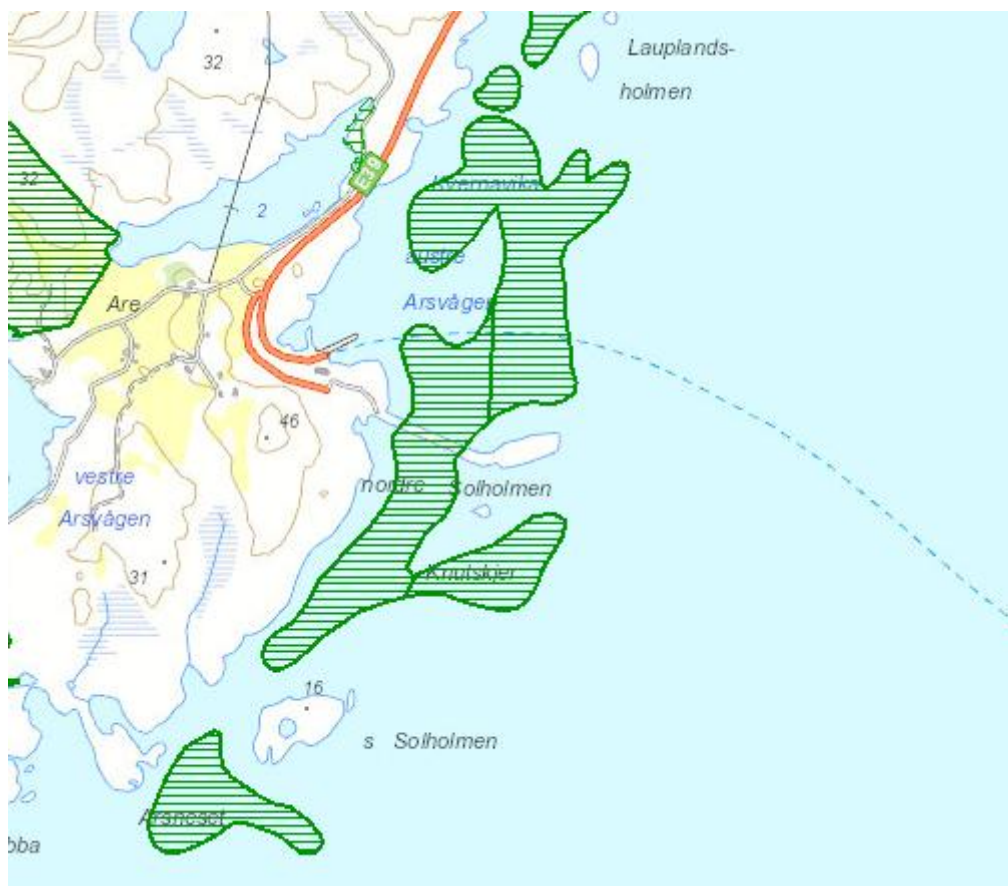
Figur 3: Registrerte marine naturverdier ved Arsvågen.

Naturverdier i områdene skal kartlegges i 2015. Det er flere registreringer i områdene, som vises på kartene i Figur 3 og Figur 4 nedenfor. Registreringene ved Arsvågen er «skjellsand» og registreringene ved Kvitsøy er «rikt strandberg» og «skjellsand».

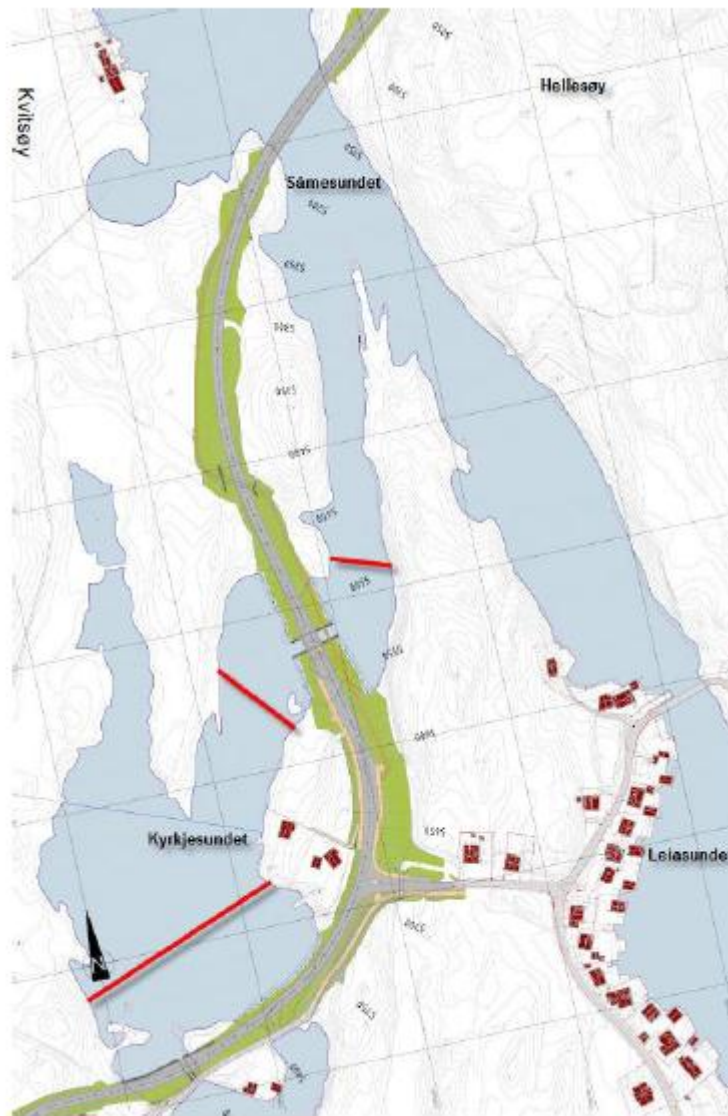
Figur 6: Anbefalt plassering av siltgardiner (røde streker) for å redusere partikkelspredning i Kyrkjesundet (Statens vegvesen 2012).

Cowi skriver i YM-planen at partikkelspredning som følge av anleggsarbeid må påregnes. Det er derfor nødvendig å tilrettelegge plass for etablering av en siltgardin i anleggsfasen. Siltgarden skal plasseres nærmest mulig fyllingen. Figur 6 viser anbefalt plassering av silt-gardin i Kyrkjesundet på Kvitsøy. Spredning av partikler ved utfyllingsarbeidene skal begrenses mest mulig ved hjelp av siltgardiner.

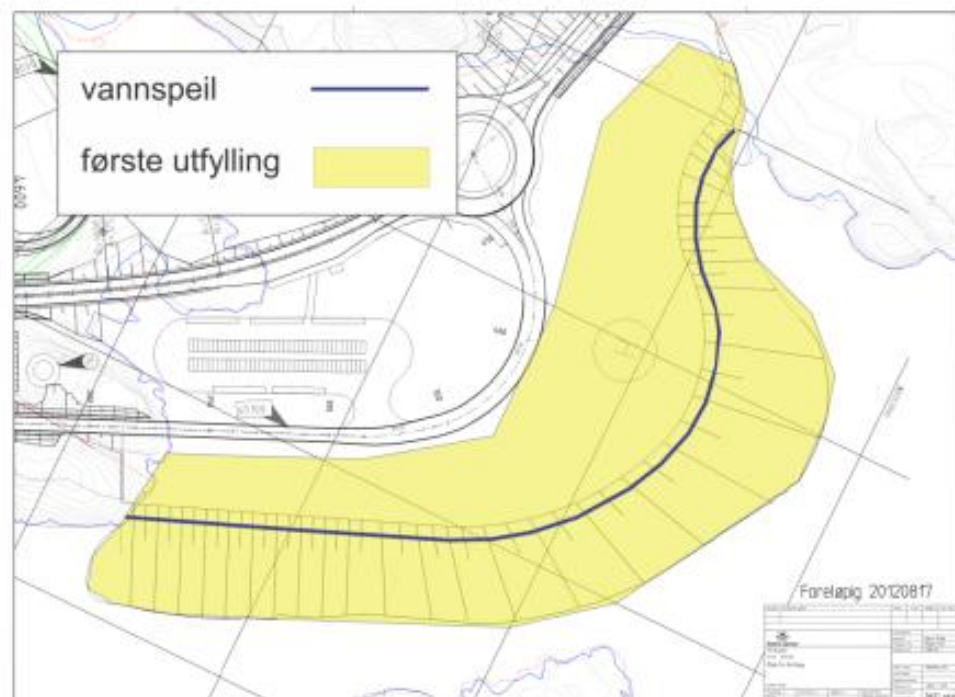
Figur 7: Utfylling nord for Krossøy (Statens vegvesen 2012).

Planlagt utfylling medfører at ca. 100 000 – 110 000 m<sup>3</sup> utfyllingsmasser må fylles opp under vannspeilet. Fyllingsperioden kan estimeres av tunnelfremdriften og er anslått til å bli 8-10 måneder. I denne perioden kan partikler spres. I neste fase foregår utfylling i sjøen mellom fastlandet og den nylig fylte dammen, hvor dammaterialet filtrerer partiklene (Statens vegvesen 2012).

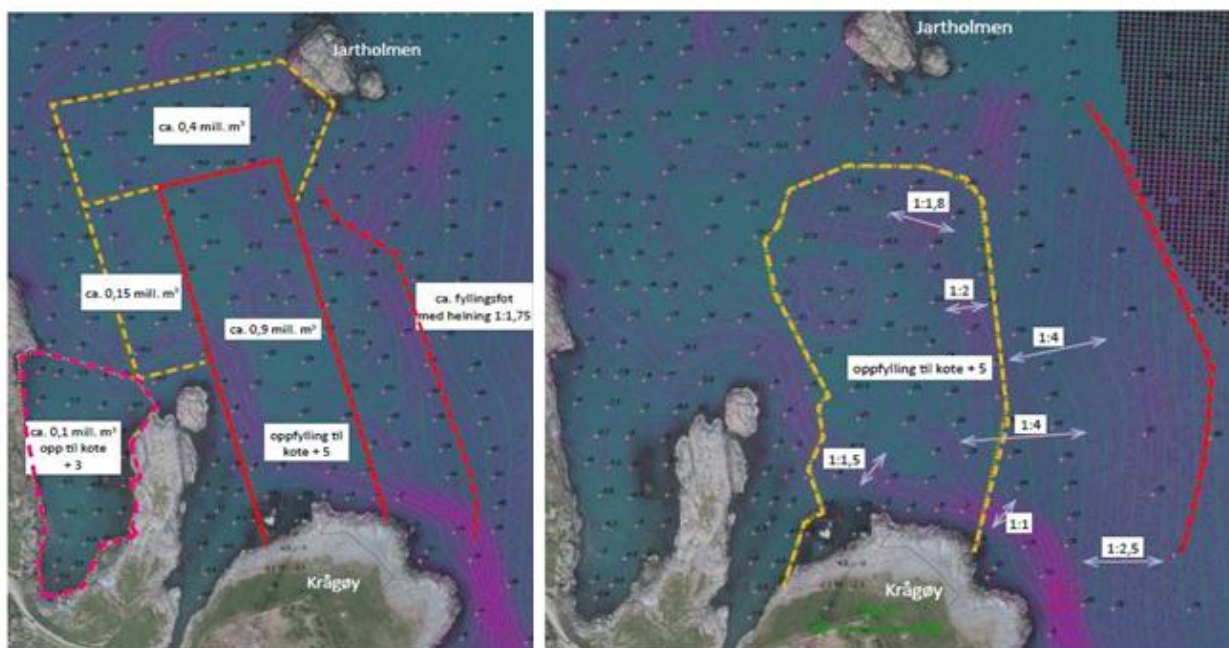
Figur 8: Alternativer for masseutfyllinger ved Krågøy.

To av utfyllingsalternativene ved Krågøy er vist på figurene nedenfor.

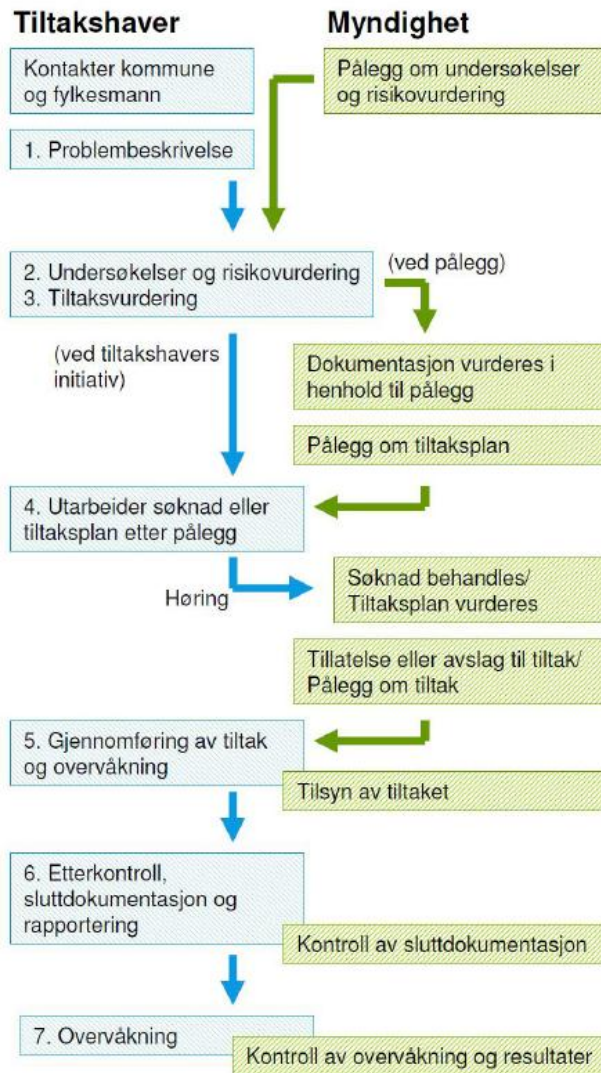
Figur 9: Utdrag fra TA-2960/2012, saksgang ved tiltak i sedimenter.

Tiltak i forurensede sedimenter er styrt av veiledningen TA-2960/2012: Veileder for håndtering av sedimenter. Denne undersøkelsen skal vurdere om det er behov for tiltak knyttet til eventuelt forurenset sediment som følge av utfylling. Rapporten omhandler punkt 2 i Figur 9 nedenfor og skal resultere i en tiltaksvurdering (punkt 3). Dette gjelder følgende forhold:

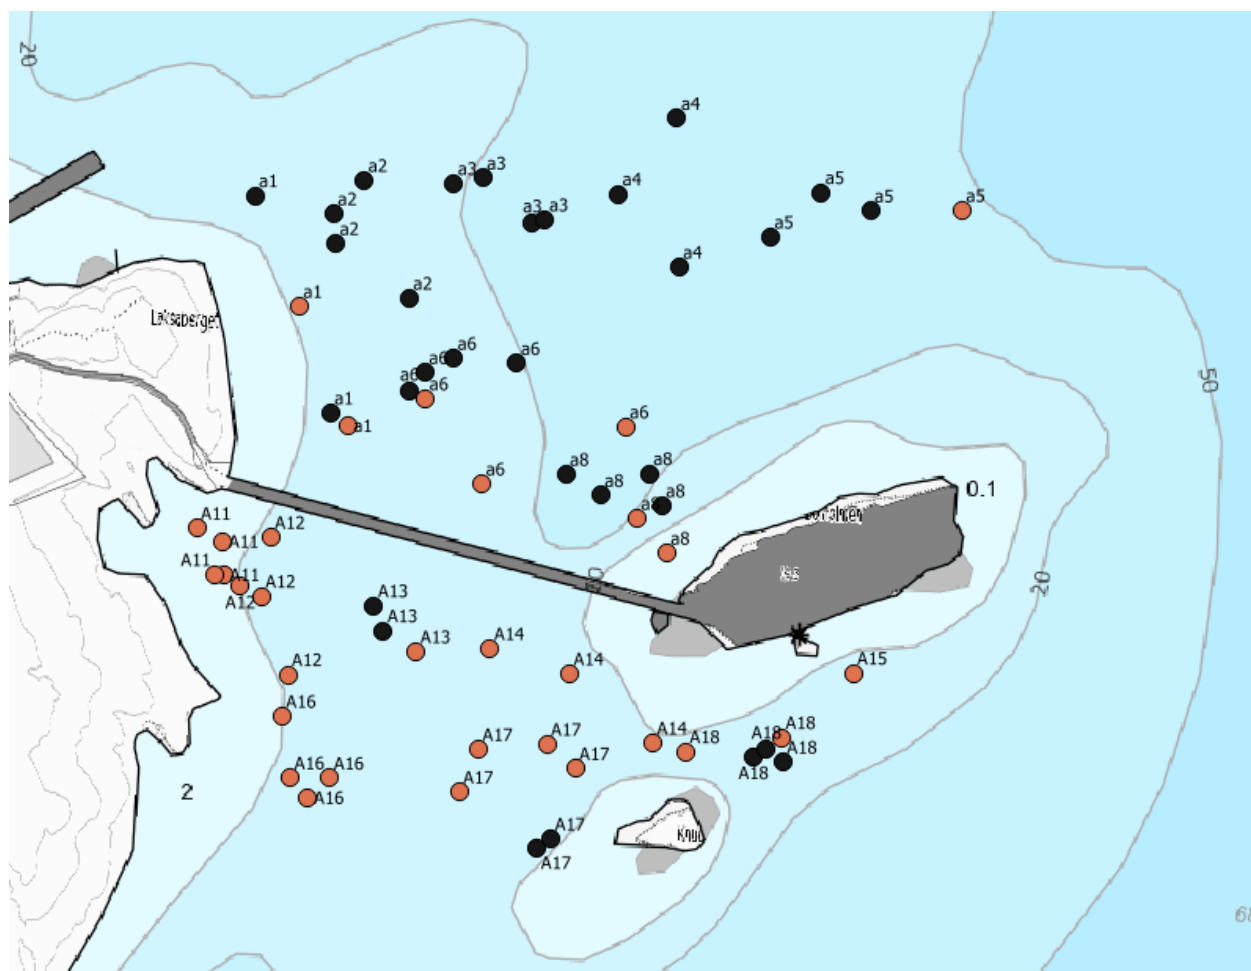
Figur 10: Plassering av prøvestasjoner ved Årsvågen. Røde punkter markerer posisjoner der det ikke lykkes å få opp materiale (på grunn av hardbunn eller avvist prøve). Sorte sirkler markerer posisjon for grabbagg der prøvemateriale ble analysert.

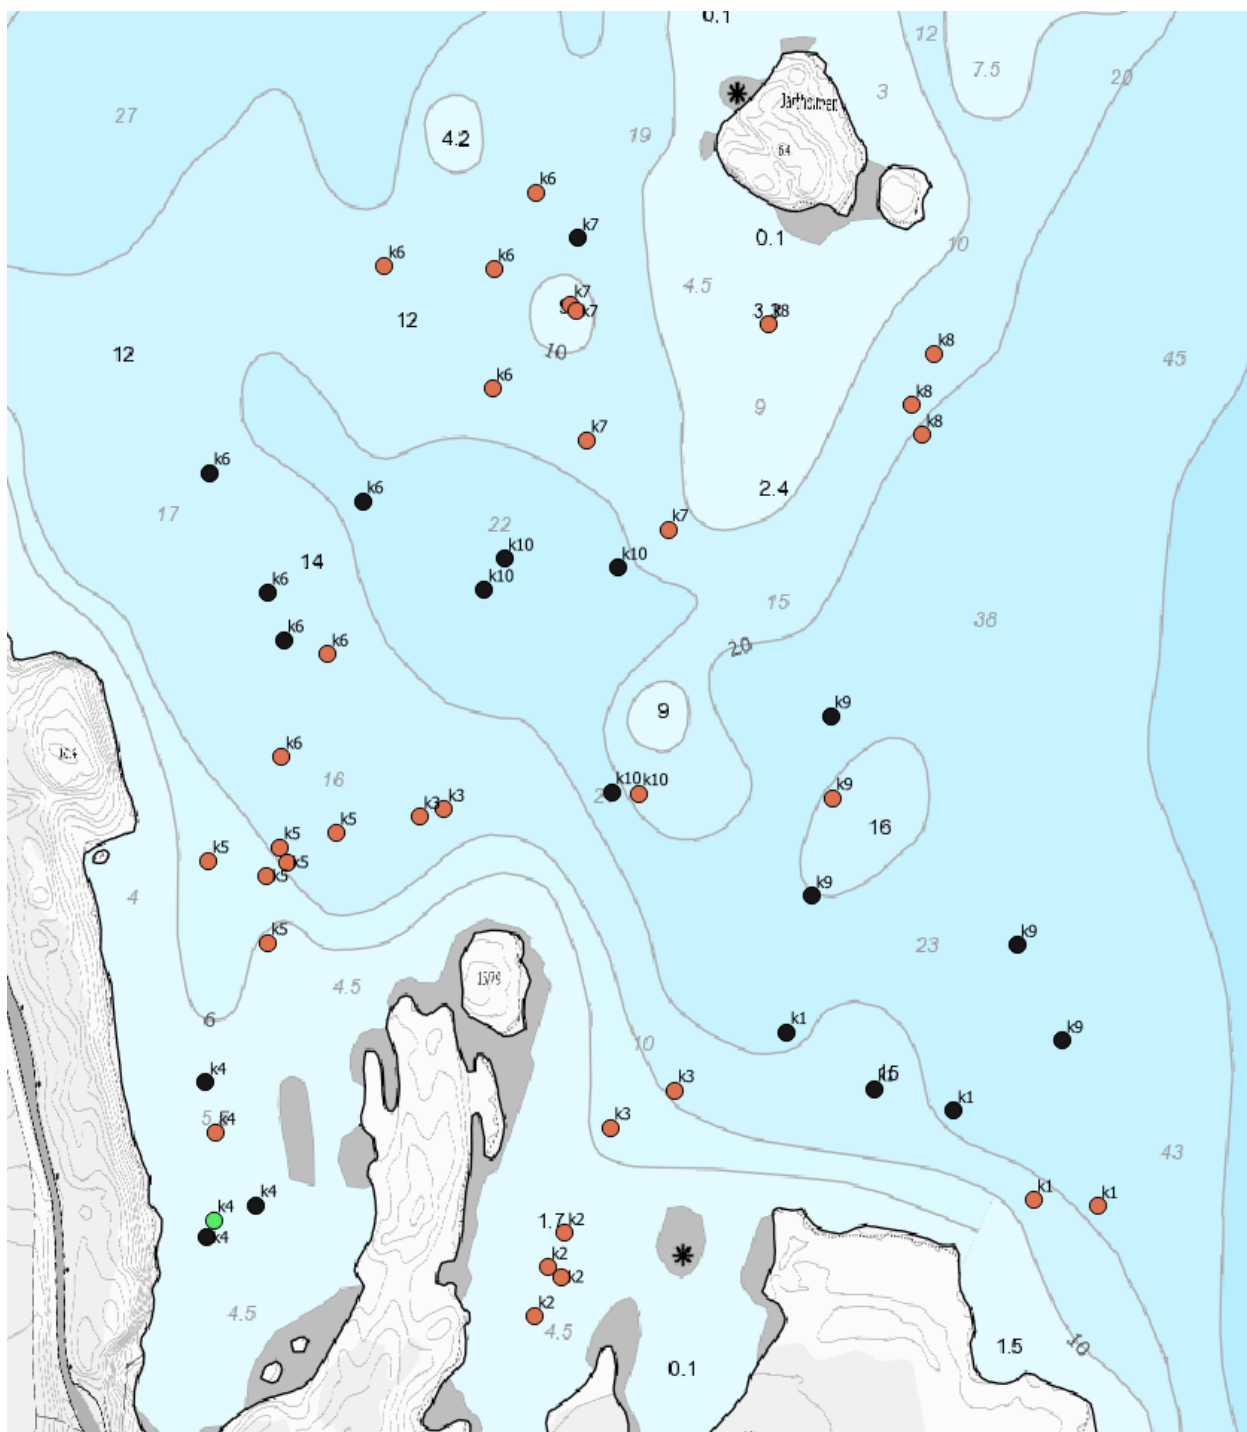
Figur 11: Plassering av prøvestasjoner nord for Krågøy. Røde punkter markerer posisjoner der det ikke lykkes å få opp materiale (på grunn av hardbunn eller avvist prøve). Sorte sirkler markerer posisjon for grabbhugg der prøvemateriale ble analysert.

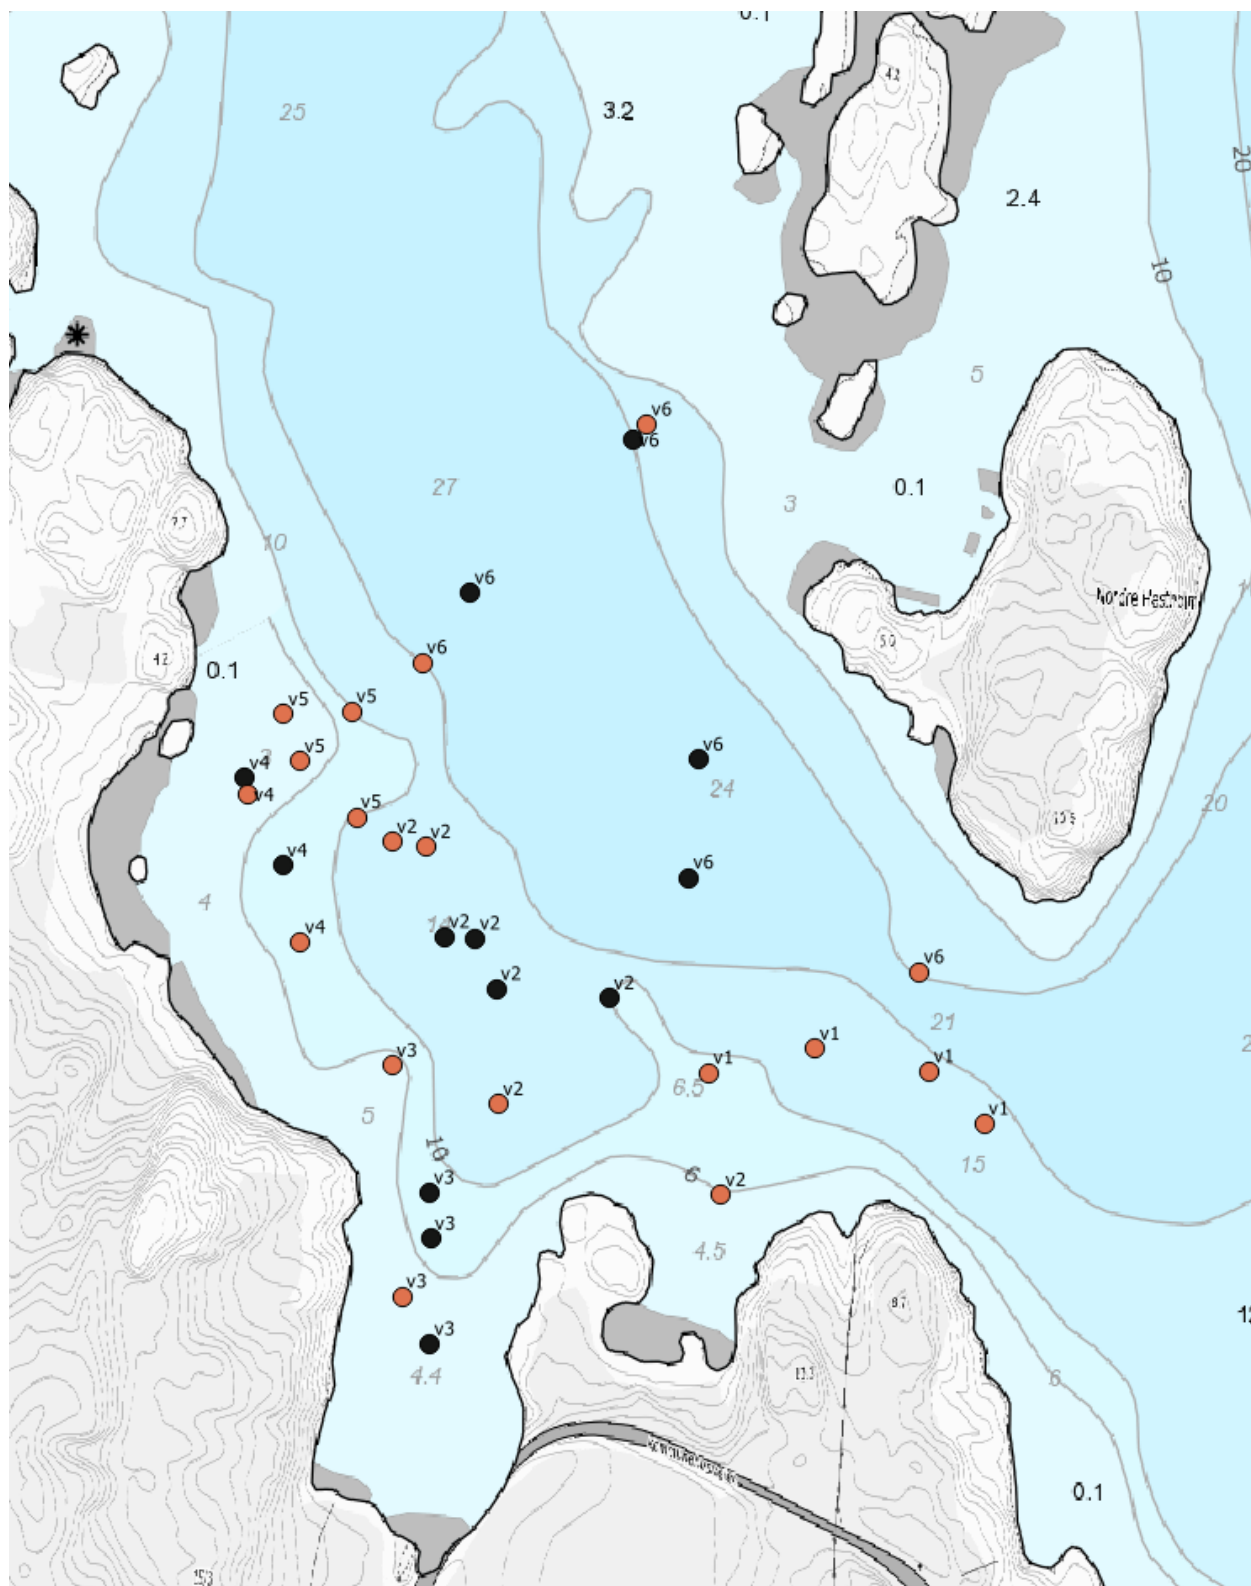
Figur 12: Plassering av prøvestasjoner ved Krossøy. Røde punkter markerer posisjoner der det ikke lykkes å få opp materiale (på grunn av hardbunn eller avvist prøve). Sorte sirkler markerer posisjon for grabbhugg der prøvemateriale ble analysert.

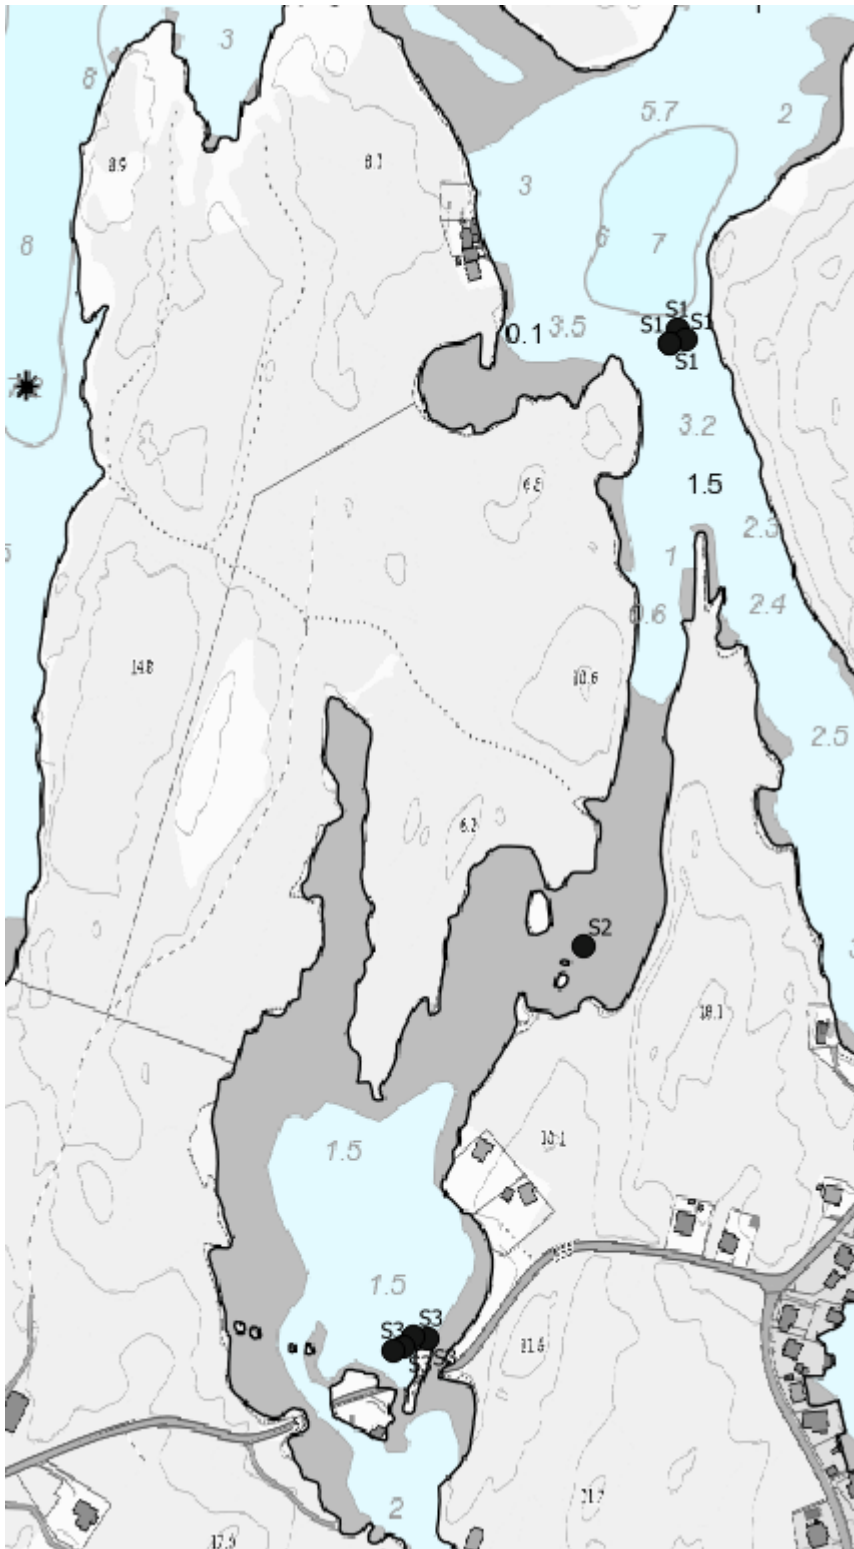
Figur 13: Plassering av prøvestasjoner i Kyrkjesundet. Sorte sirkler markerer posisjoner for grabbhugg som inngår i blandprøvene.
