# Søknad om midlertidig utslipp til sjø av anleggsvann fra tunnel og riggområde

Rogfast Entreprise E13 Sidetunnel/tverrslag ved Arsvågen

Oppdragsnr.: 5144240 Dokumentnr.: NO-067-YM Versjon: E03  
2017-09-13

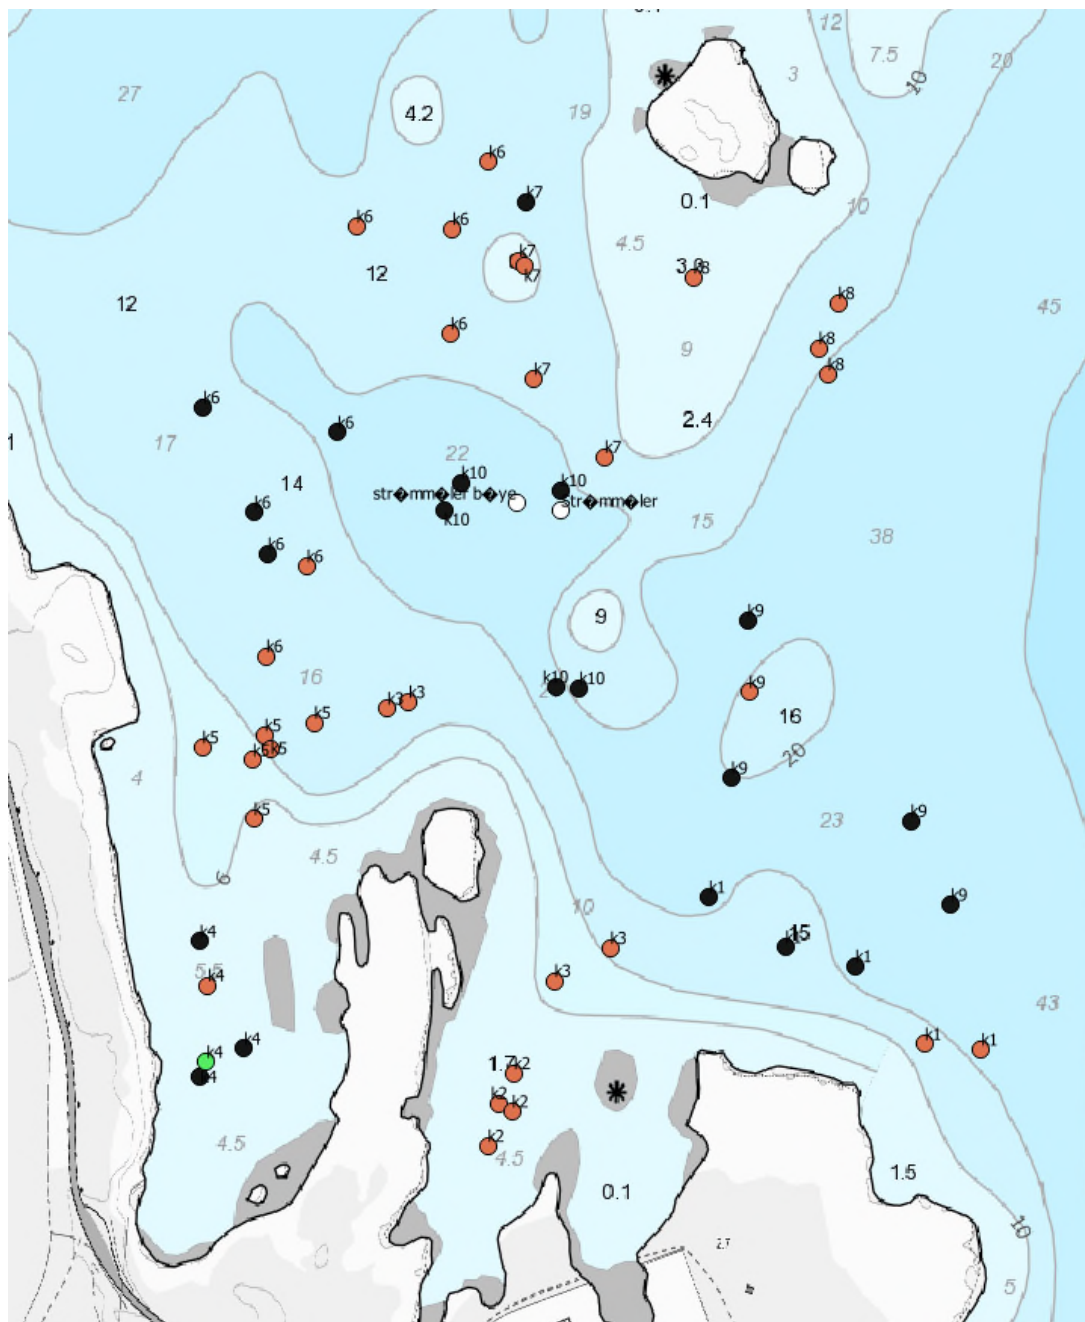
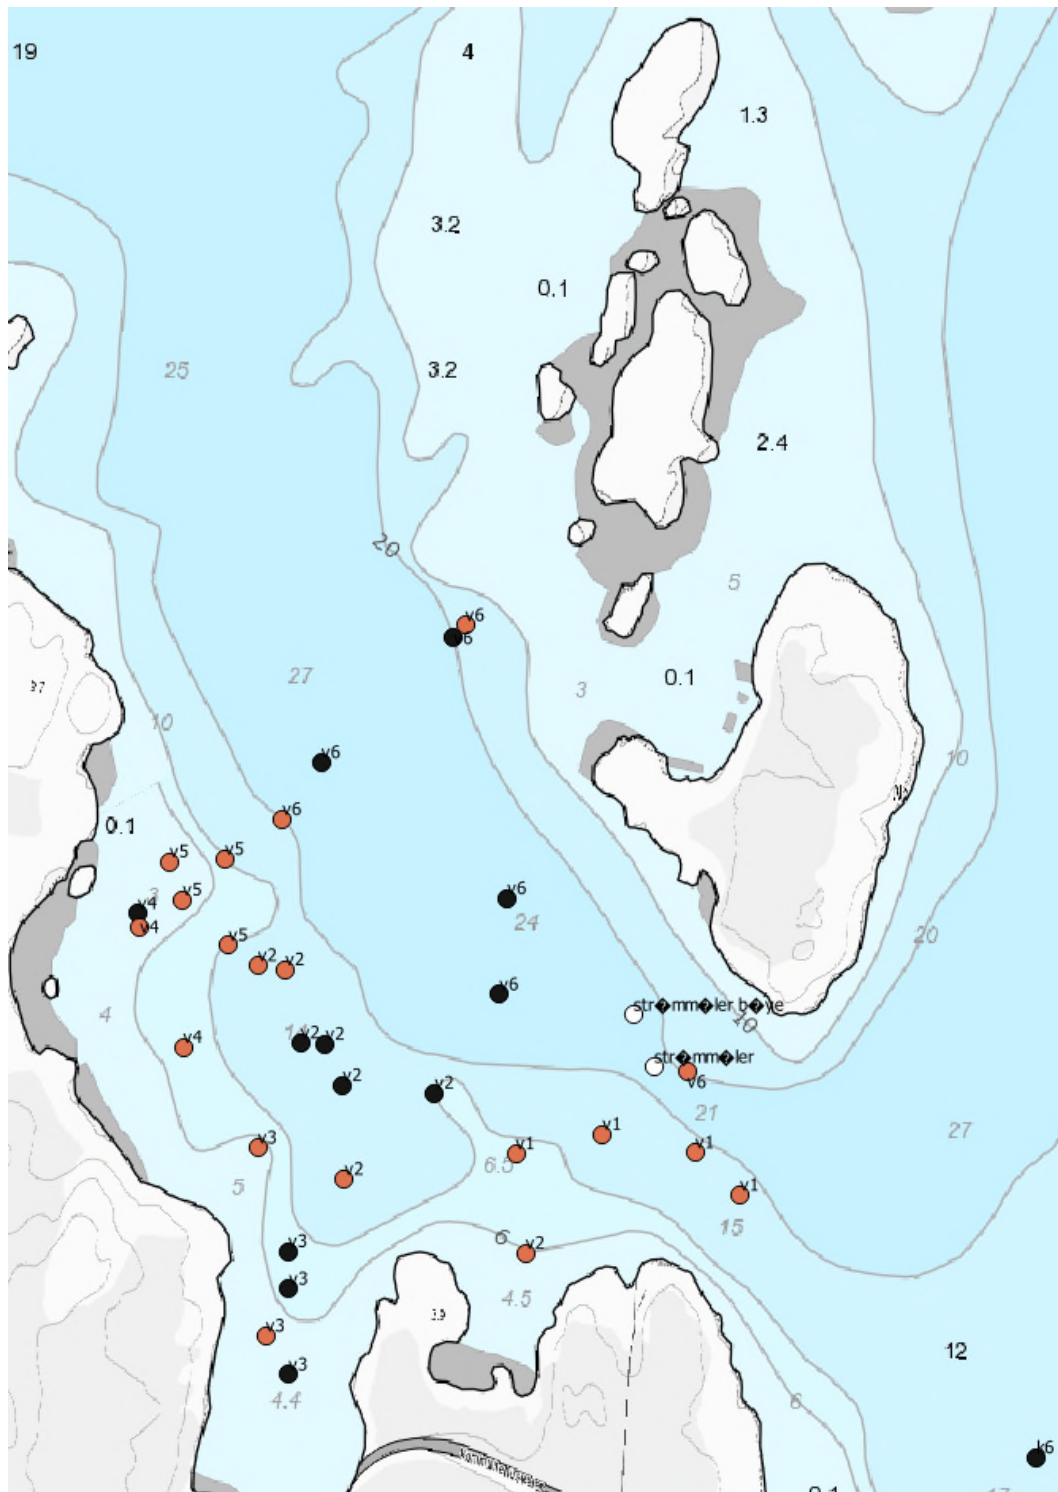
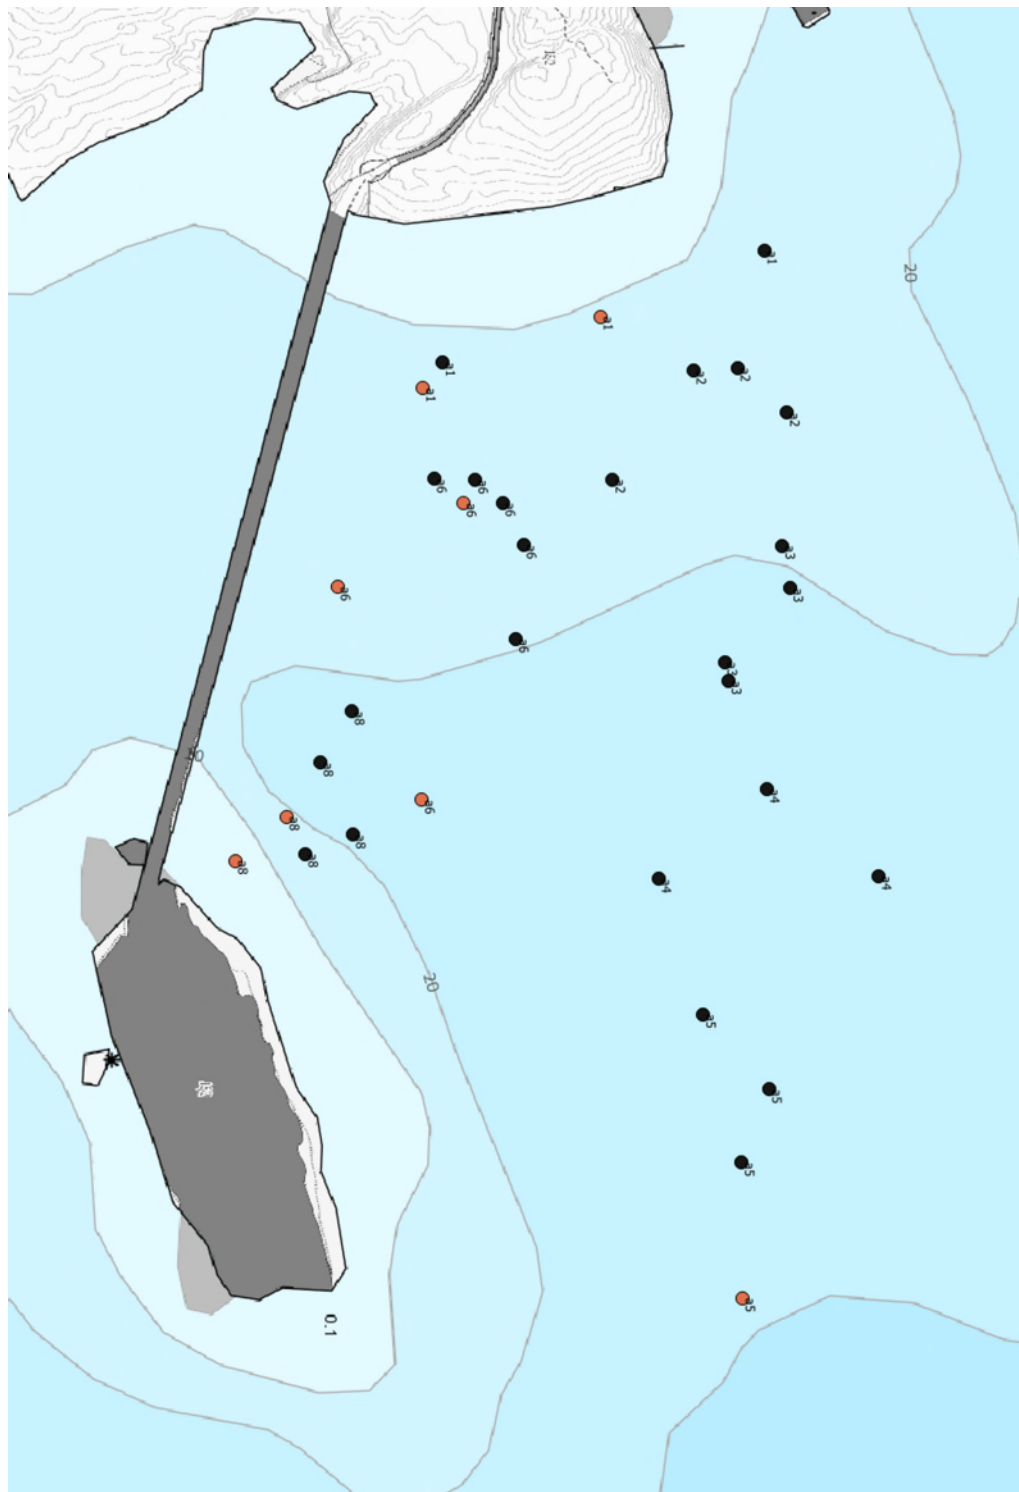
## KART OVER PRØVETATTE STASJONER

- Sort: Delprøve
- Rød: Bom
- Grønn: Ålegras
- Hvit: Strømmåler, plassering

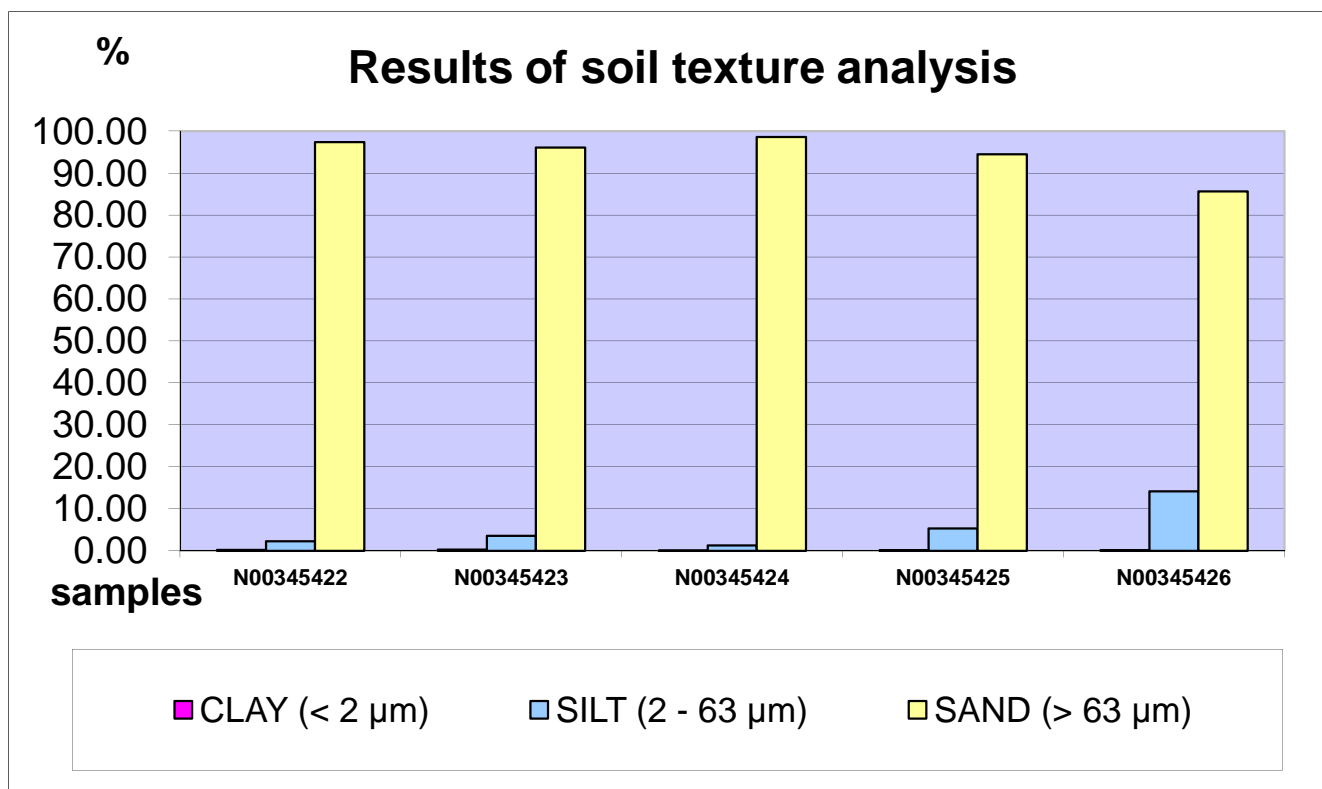
**RESULTS OF SOIL TEXTURE ANALYSIS**

Sample label:	N00345422	N00345423	N00345424	N00345425	N00345426
Lab. ID:	001	002	003	004	005
Gross sample weight [g]	33.80	52.49	77.55	63.99	27.66
CLAY (< 2 µm) [%]	0.25	0.28	0.10	0.16	0.16
SILT (2 - 63 µm) [%]	2.32	3.59	1.26	5.34	14.18
SAND (> 63 µm) [%]	97.43	96.13	98.64	94.51	85.65

**Test method specification: CZ\_SOP\_D06\_07\_120** Grain size analysis using the wet sieve analysis using laser diffraction (fraction from 2 µm to 63 µm) Fraction > 0.063 mm determined by wet sieving method, other fractions determined from the fraction "< 0.063mm" by laser particle size analyzer using liquid dispersion mode. Fractions "Sand >63 µm", "Silt 2-63 µm" and "Clay <2 µm" evaluated from measured data.

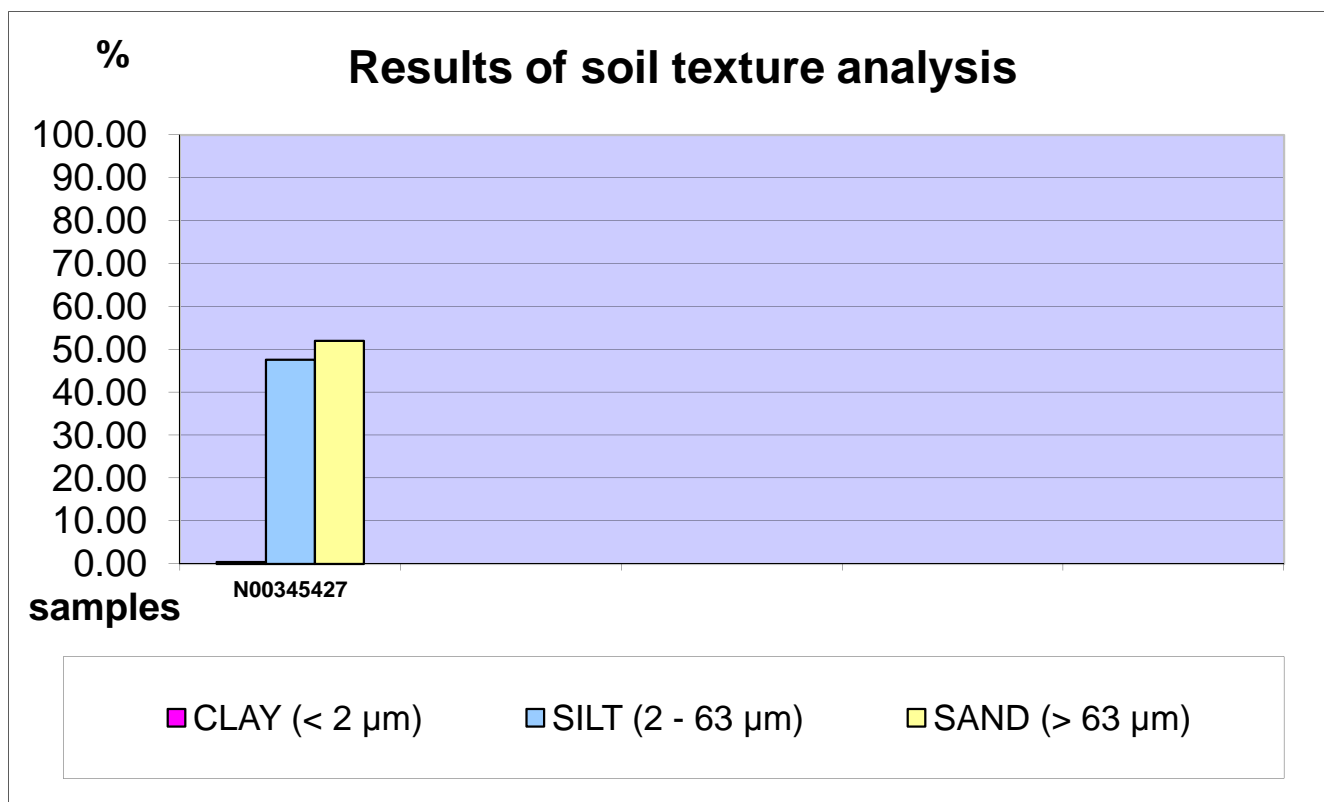
### RESULTS OF SOIL TEXTURE ANALYSIS

<b>Sample label:</b>	<b>N00345427</b>
<b>Lab. ID:</b>	006
<b>Gross sample weight [g]</b>	6.79
<b>CLAY (&lt; 2 µm) [%]</b>	0.45
<b>SILT (2 - 63 µm) [%]</b>	47.56
<b>SAND (&gt; 63 µm) [%]</b>	51.98

**Test method specification: CZ\_SOP\_D06\_07\_120** Grain size analysis using the wet sieve analysis using laser diffraction (fraction from 2 µm to 63 mm) Fraction > 0.063 mm determined by wet sieving method, other fractions determined from the fraction "< 0.063mm" by laser particle size analyzer using liquid dispersion mode. Fractions "**Sand >63 µm**", "**Silt 2-63 µm**" and "**Clay <2 µm**" evaluated from measured data.

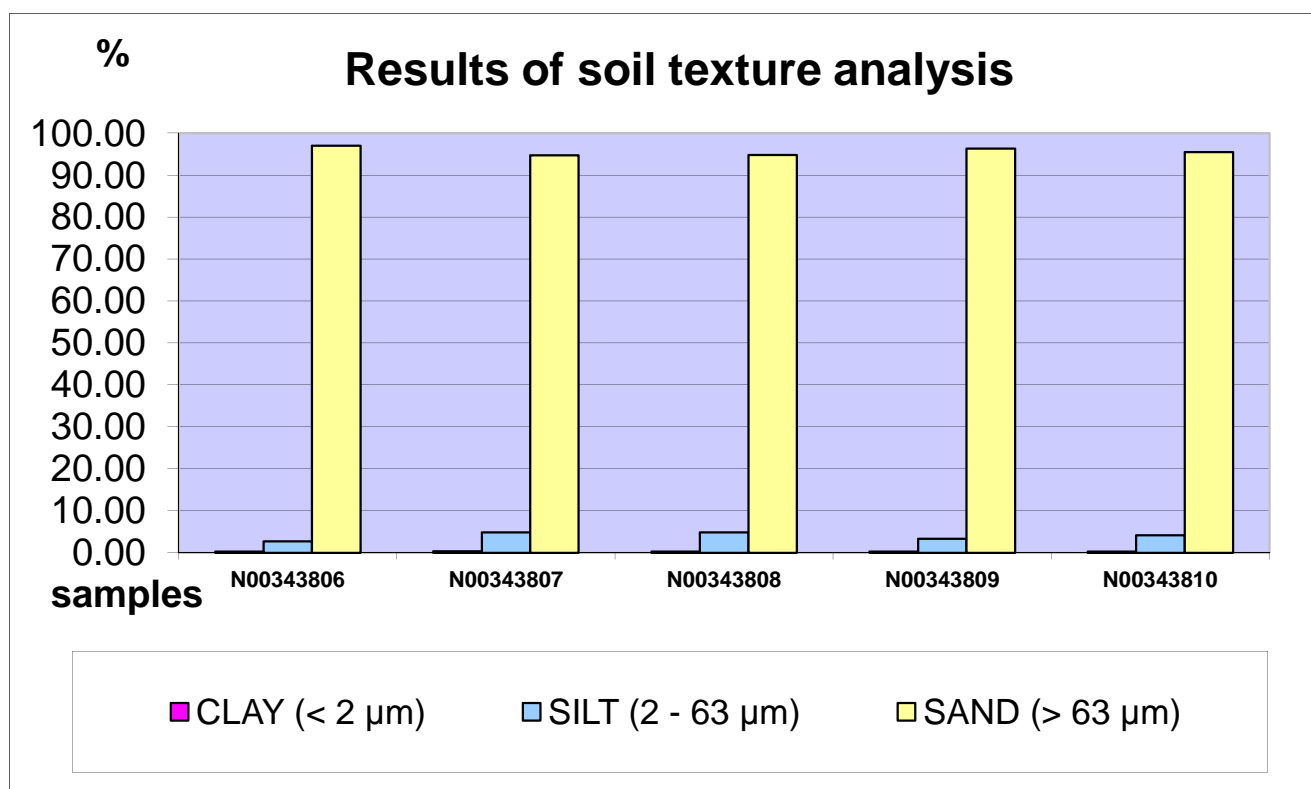
## RESULTS OF SOIL TEXTURE ANALYSIS

Sample label:	N00343806	N00343807	N00343808	N00343809	N00343810
Lab. ID:	001	002	003	004	005
Gross sample weight [g]	45.79	44.87	40.33	36.43	39.72
CLAY (< 2 µm) [%]	0.29	0.39	0.32	0.30	0.32
SILT (2 - 63 µm) [%]	2.72	4.91	4.89	3.38	4.17
SAND (> 63 µm) [%]	96.99	94.70	94.79	96.32	95.50

**Test method specification: CZ\_SOP\_D06\_07\_120** Grain size analysis using the wet sieve analysis using laser diffraction (fraction from 2 µm to 63 mm) Fraction > 0.063 mm determined by wet sieving method, other fractions determined from the fraction "< 0.063mm" by laser particle size analyzer using liquid dispersion mode. Fractions "Sand >63 µm", "Silt 2-63 µm" and "Clay <2 µm" evaluated from measured data.

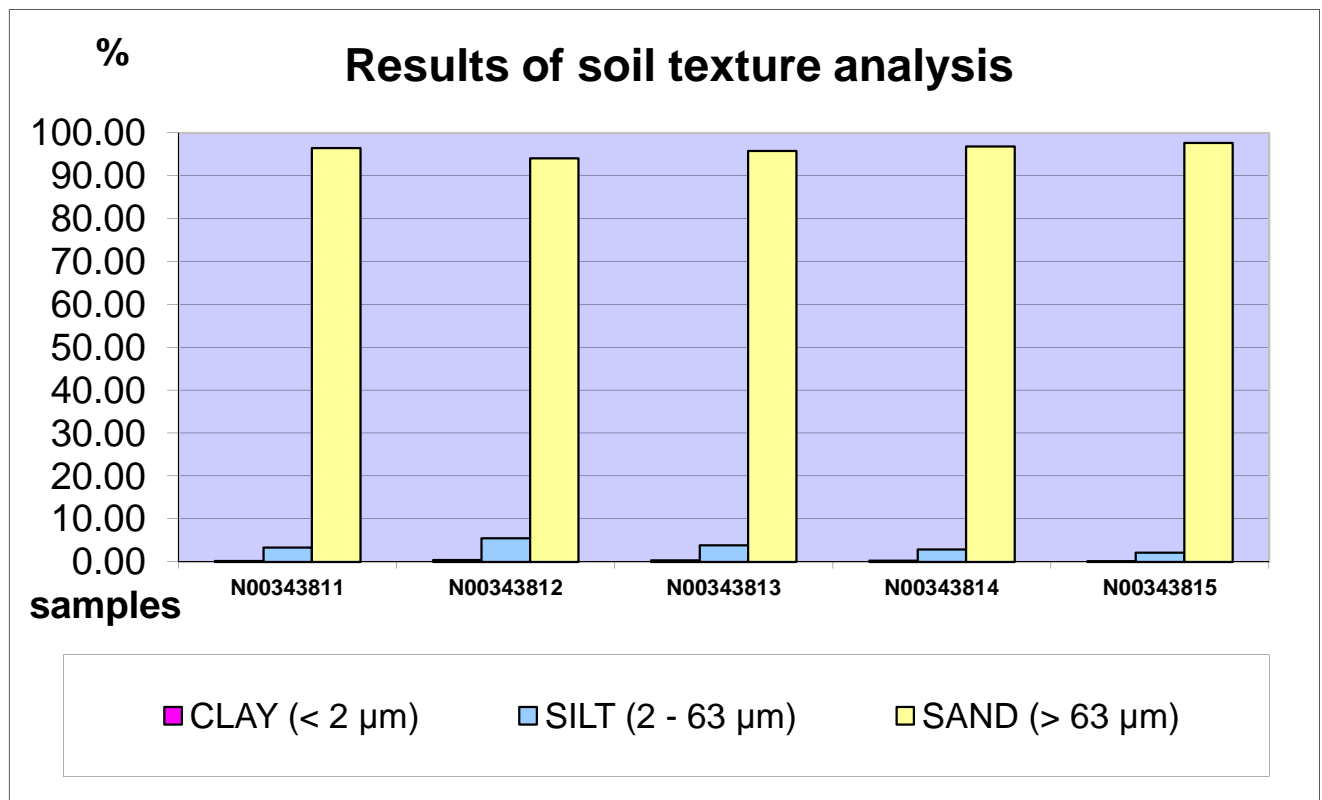
## RESULTS OF SOIL TEXTURE ANALYSIS

Sample label:	N00343811	N00343812	N00343813	N00343814	N00343815
Lab. ID:	006	007	008	009	010
Gross sample weight [g]	42.70	38.33	60.80	59.63	43.04
CLAY (< 2 µm) [%]	0.22	0.42	0.33	0.26	0.17
SILT (2 - 63 µm) [%]	3.31	5.52	3.85	2.88	2.16
SAND (> 63 µm) [%]	96.46	94.06	95.82	96.86	97.67

**Test method specification: CZ\_SOP\_D06\_07\_120** Grain size analysis using the wet sieve analysis using laser diffraction (fraction from 2 µm to 63 mm) Fraction > 0.063 mm determined by wet sieving method, other fractions determined from the fraction "< 0.063mm" by laser particle size analyzer using liquid dispersion mode. Fractions "**Sand >63 µm**", "**Silt 2-63 µm**" and "**Clay <2 µm**" evaluated from measured data.

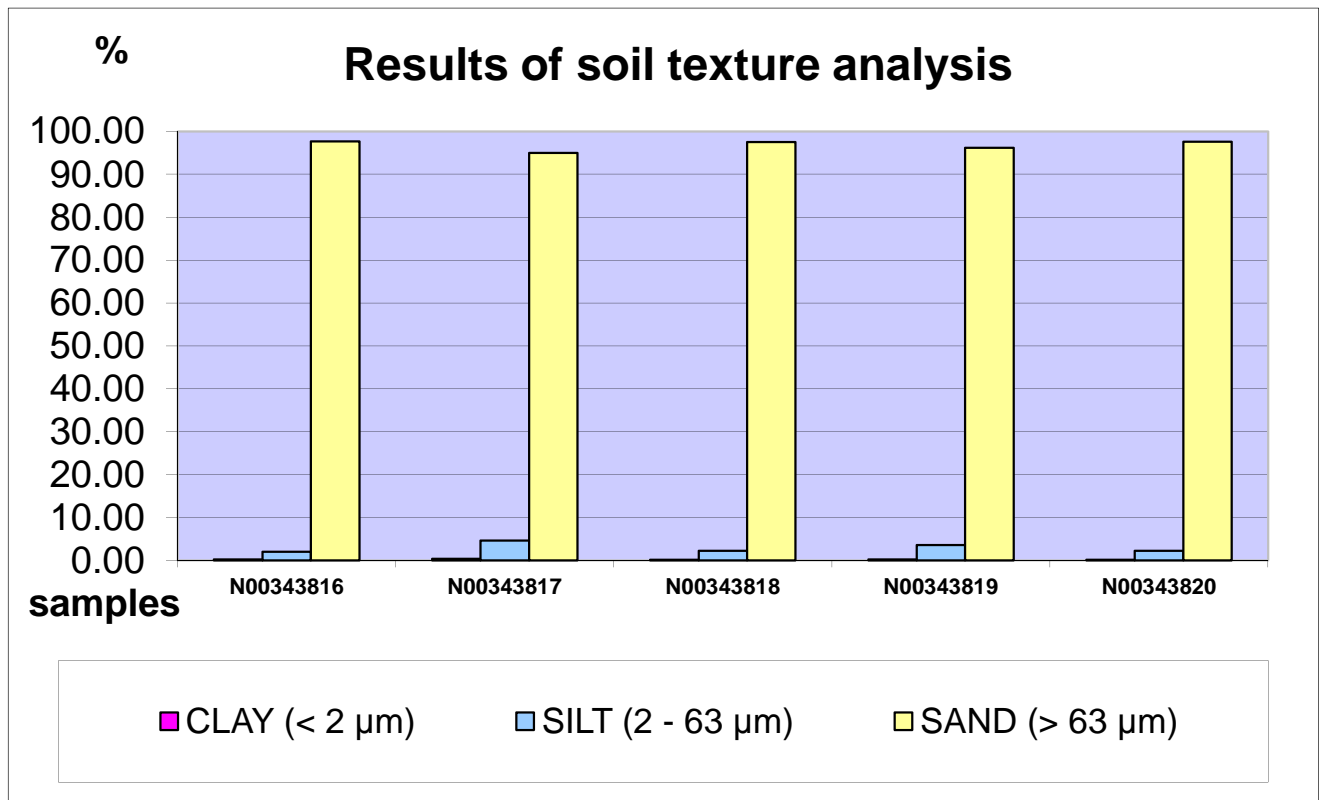
## RESULTS OF SOIL TEXTURE ANALYSIS

Sample label:	N00343816	N00343817	N00343818	N00343819	N00343820
Lab. ID:	011	012	013	014	015
Gross sample weight [g]	42.92	44.73	48.52	44.90	61.88
CLAY (< 2 µm) [%]	0.25	0.36	0.16	0.21	0.13
SILT (2 - 63 µm) [%]	2.05	4.65	2.28	3.57	2.27
SAND (> 63 µm) [%]	97.70	94.99	97.56	96.22	97.60

**Test method specification: CZ\_SOP\_D06\_07\_120** Grain size analysis using the wet sieve analysis using laser diffraction (fraction from 2 µm to 63 mm) Fraction > 0.063 mm determined by wet sieving method, other fractions determined from the fraction "< 0.063mm" by laser particle size analyzer using liquid dispersion mode. Fractions "Sand >63 µm", "Silt 2-63 µm" and "Clay <2 µm" evaluated from measured data.

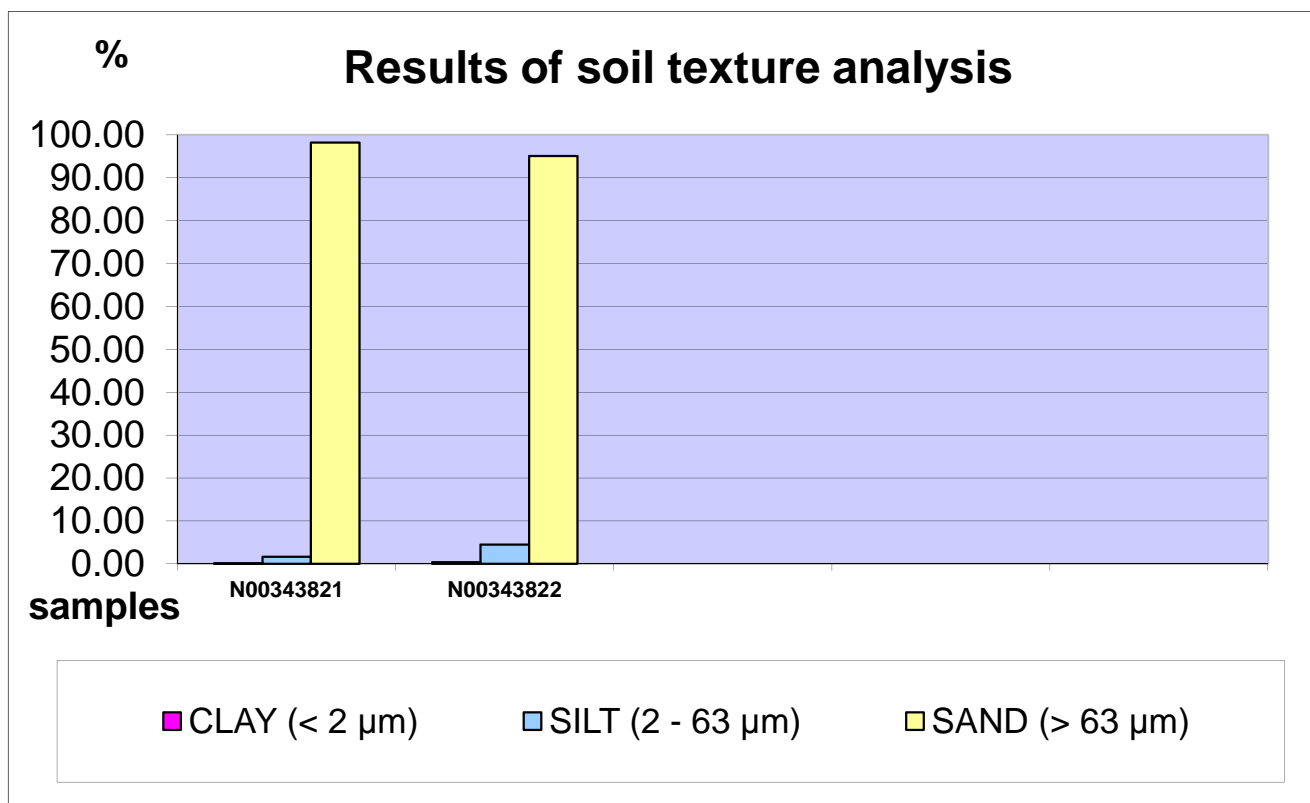
**RESULTS OF SOIL TEXTURE ANALYSIS**

Sample label:	N00343821	N00343822
Lab. ID:	016	017
Gross sample weight [g]	46.90	47.58
CLAY (< 2 µm) [%]	0.12	0.43
SILT (2 - 63 µm) [%]	1.66	4.48
SAND (> 63 µm) [%]	98.21	95.09

**Test method specification: CZ\_SOP\_D06\_07\_120** Grain size analysis using the wet sieve analysis using laser diffraction (fraction from 2 µm to 63 µm) Fraction > 0.063 mm determined by wet sieving method, other fractions determined from the fraction "< 0.063mm" by laser particle size analyzer using liquid dispersion mode. Fractions "Sand >63 µm", "Silt 2-63 µm" and "Clay <2 µm" evaluated from measured data.

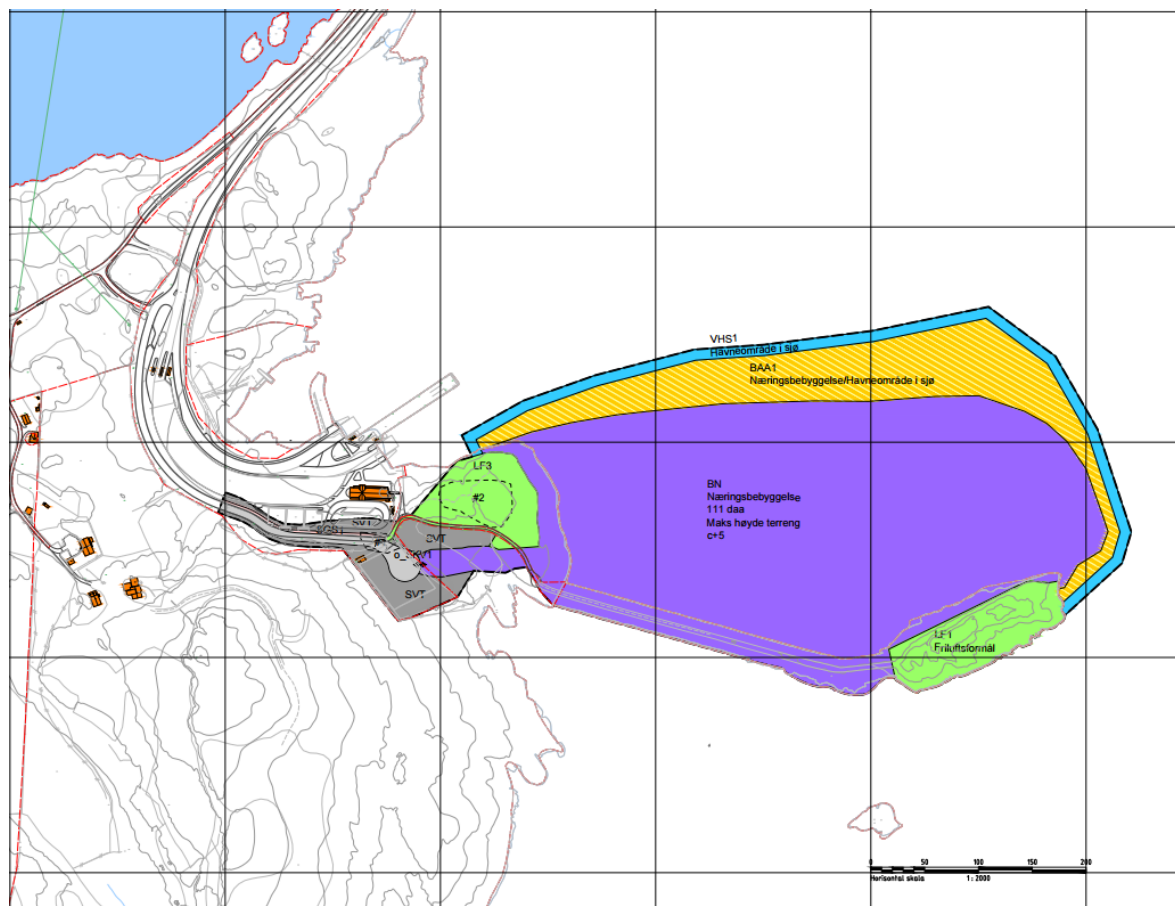
Figur 1 Planforslag til områderegulering for Arsvågen

Området nord for moloen i Arsvågen, mot fergeleiet, planlegges utfylt med overskuddsmasser. Utfyllingsområdet vil i hovedsak legges i sjø (se Figur 1).

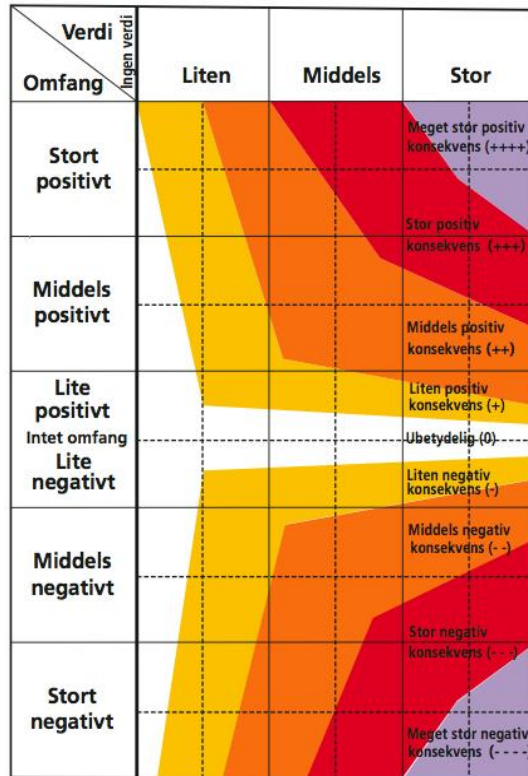
Figur 2: Konsekvensvifta. Kilde: Håndbok V712 (Statens vegvesen, 2014).

Stort positivt omfang	Middels positivt omfang	Lite/intet omfang	Middels negativt omfang	Stort negativt omfang
<b>Viktige sammenhenger mellom naturområder</b>	Tiltaket vil i stor grad styrke viktige biologiske/ landskaps-økologiske sammenhenger	Tiltaket vil styrke viktige biologiske/ landskapsøkologiske sammenhenger	Tiltaket vil stort sett ikke endre viktige biologiske/ landskaps-økologiske sammenhenger	Tiltaket vil svekke viktige biologiske/ landskapsøkologiske sammenhenger (fragmentering av habitat)	Tiltaket vil bryte viktige biologiske/ landskaps-økologiske sammenhenger (fragmentering av habitat)
<b>Naturtyper/ funksjonsområder</b>	Tiltaket vil i stor grad virke positivt for forekomsten og utbredelsen av prioriterte områder	Tiltaket vil virke positivt for forekomsten og utbredelsen av prioriterte områder	Tiltaket vil stort sett ikke endre forekomsten av eller kvaliteten på områder	Tiltaket vil i noen grad forringe kvaliteten på eller redusere mangfoldet av prioriterte områder	Tiltaket vil i stor grad forringe kvaliteten på eller redusere mangfoldet av prioriterte områder

<b>Artsmangfold</b>	Tiltaket vil i stor grad øke artsmangfoldet eller forekomst av arter eller bedre deres levevilkår	Tiltaket vil øke artsmangfoldet eller forekomst av arter eller bedre deres levevilkår	Tiltaket vil stort sett ikke endre artsmangfoldet eller forekomst av arter eller deres levevilkår	Tiltaket vil i noen grad redusere artsmangfoldet eller forekomst av arter eller forringe deres levevilkår	Tiltaket vil i stor grad redusere artsmangfoldet eller fjerne forekomst av arter eller ødelegge deres levevilkår
<b>Fiske/ havbruk</b>	Tiltaket vil i stor grad øke grunnlaget	Tiltaket vil øke grunnlaget	Tiltaket vil stort sett ikke endre grunnlaget	Tiltaket vil i noen grad redusere grunnlaget	Tiltaket vil i stor grad redusere grunnlaget

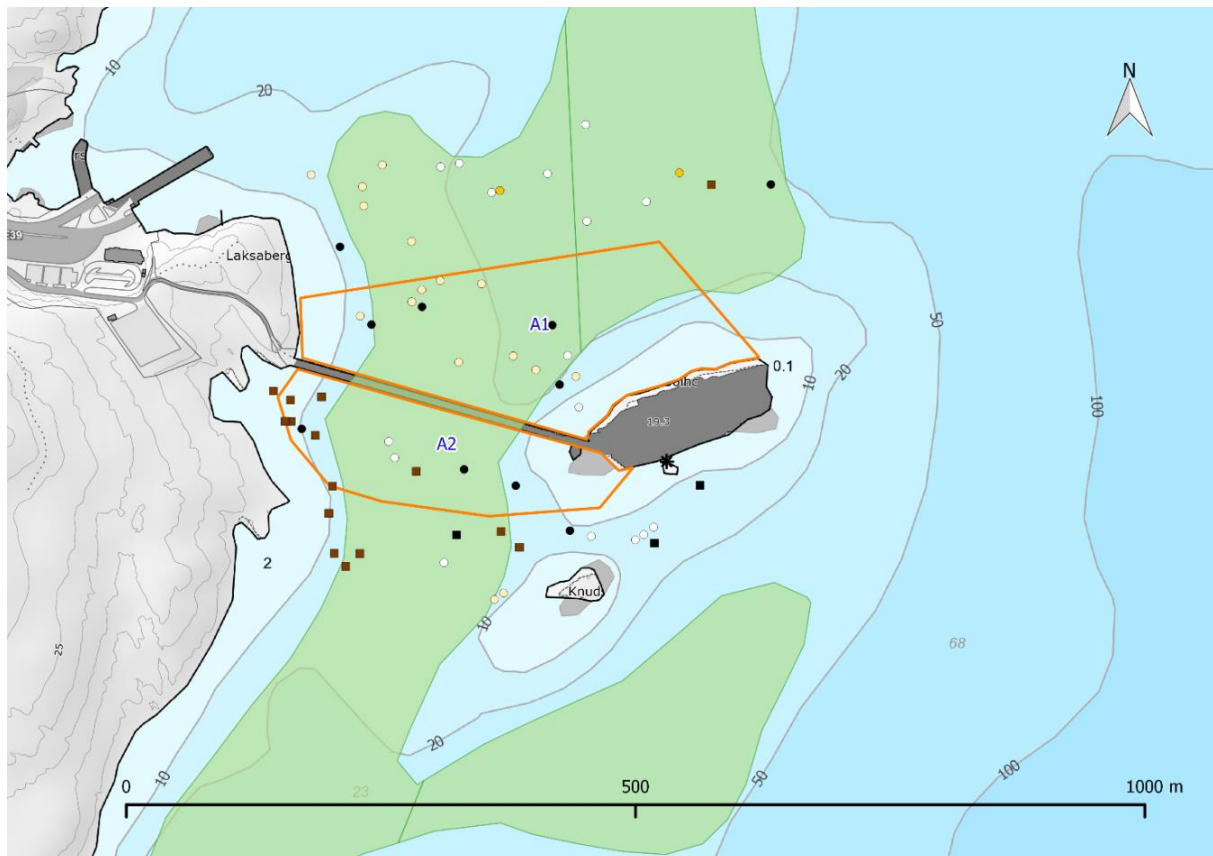
Figur 4 Kart som viser molo i Arsvågen med skjellsandforekomstene slik de er registrert i Naturbase (Miljødirektoratet). Prøvepunkter fra sedimentundersøkelsene er markert med prikker og firkanter.

**Hardbunn:** Svarte prikker markerer bomskudd (sannsynligvis fjell). Svarte firkanter markerer punkter der det ble funnet stein og brune firkanter punkter der det ble funnet tang og tare. Områdene innenfor de oransje omrissene (A1 og A2) ble filmet.

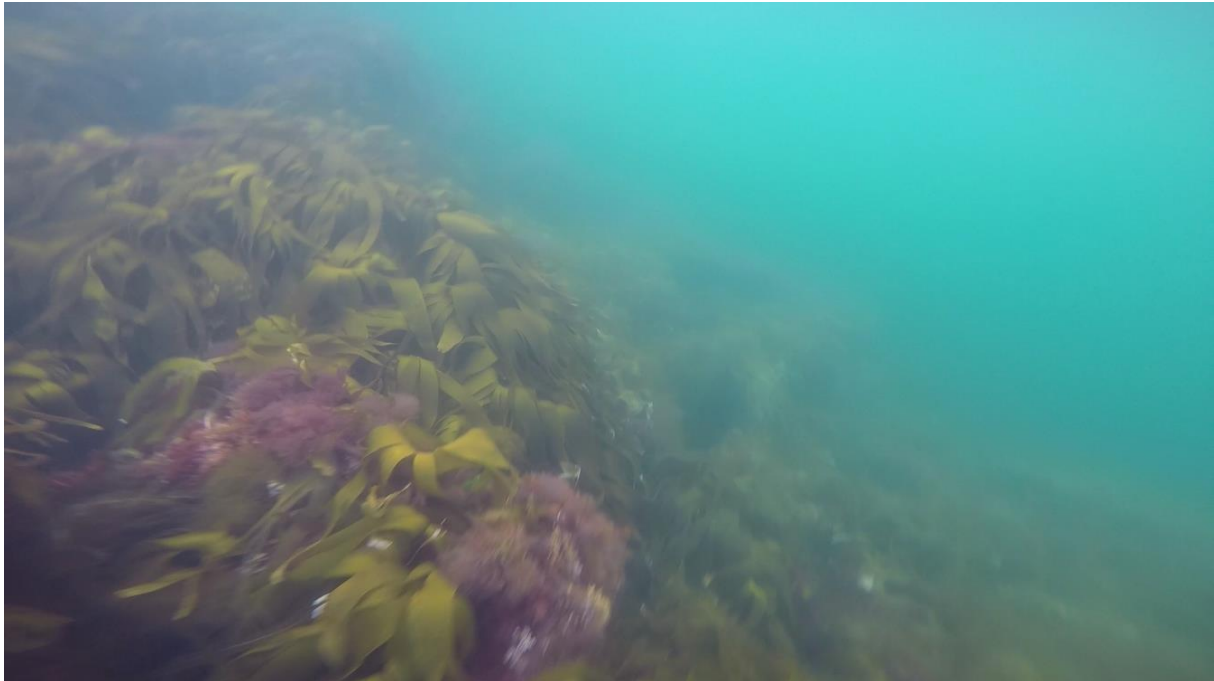
Figur 5 Moloen er godt egnet som substrat for tare og et mylder av andre habitatformende alger.

For å gjøre utfyllingene i sjø egnet som substrat for tare og som hummerhabitat må de være stabile, ha ru overflater med innslag av sprekker og ha rikelig med store og små hulrom. En jevn vegg vil i liten grad fungere fordi taren er avhengig av ru overflater og sprekker for at taresporene skal kunne feste seg og vokse opp. Derfor bør det ytterste laget i utfyllingene (tykkelse > 1 m) i sjø bestå av en stor andel stor stein iblandet mindre stein. Stort innslag av grus og småstein som er mindre stabilt vil være mindre egnet som substrat. Tare danner skoglignende landskap i dybdeintervallet fra ca. 0,5-20 m dyp. For at tarebeltet skal bli tilstrekkelig bredt bør det som et minimum legges til rette for tare i dybdeintervallet fra 2 - 10 m, men helst fra 0,5 - 15 m dyp. Tare kan vokse i relativt bratt terreng, men erfaringsmessig vil tareskogen bli mer glissen dersom helningen overstiger 50 grader. Moloen i Arsvågen er et godt eksempel på at utfylling med grove steinmasser fungerer som taresubstrat. Rikelig med hulrom i forskjellige størrelser (fra < 1 cm<sup>2</sup> til 50 cm<sup>2</sup>) gir også skjulesteder for en rekke marine dyr (inkludert hummer), og dermed et godt grunnlag for et rikt biologisk mangfold.

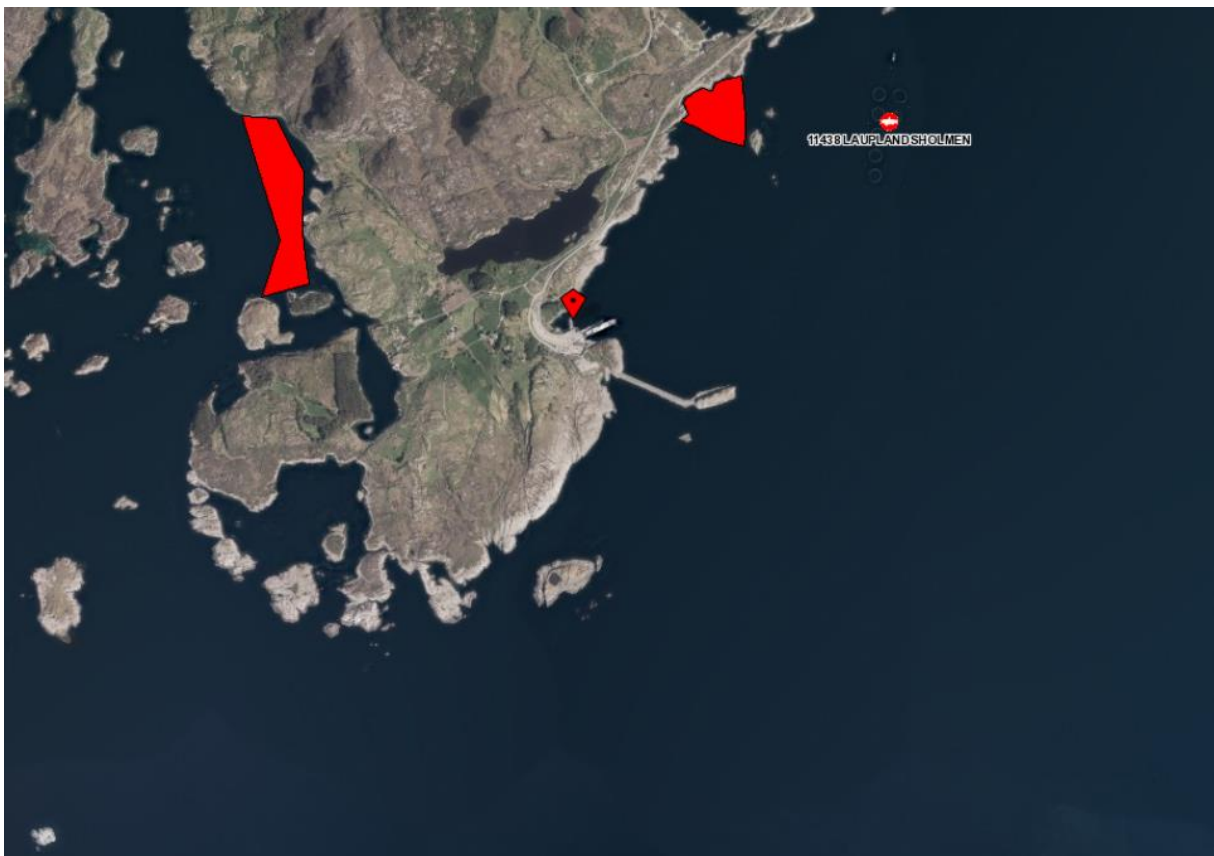
Figur 6 Oppdrettslokalitet og låssettingsplasser nær Arsvågen (markert med rød nål). Kråga sees i venstre hjørne.

Oppdrettsfisk kan i likhet med annen fisk påvirkes negativt av støy. Det er imidlertid lite sannsynlig at skadelig støy som følge av tiltaket når fisken ved Lauplandsholmen, da lokaliteten ligger et godt stykke unna tiltaksområdet i Arsvågen (> 1 km basert på plasseringen av merder vist i Norge i Bilder via Fiskeridirektoratets karttjeneste).

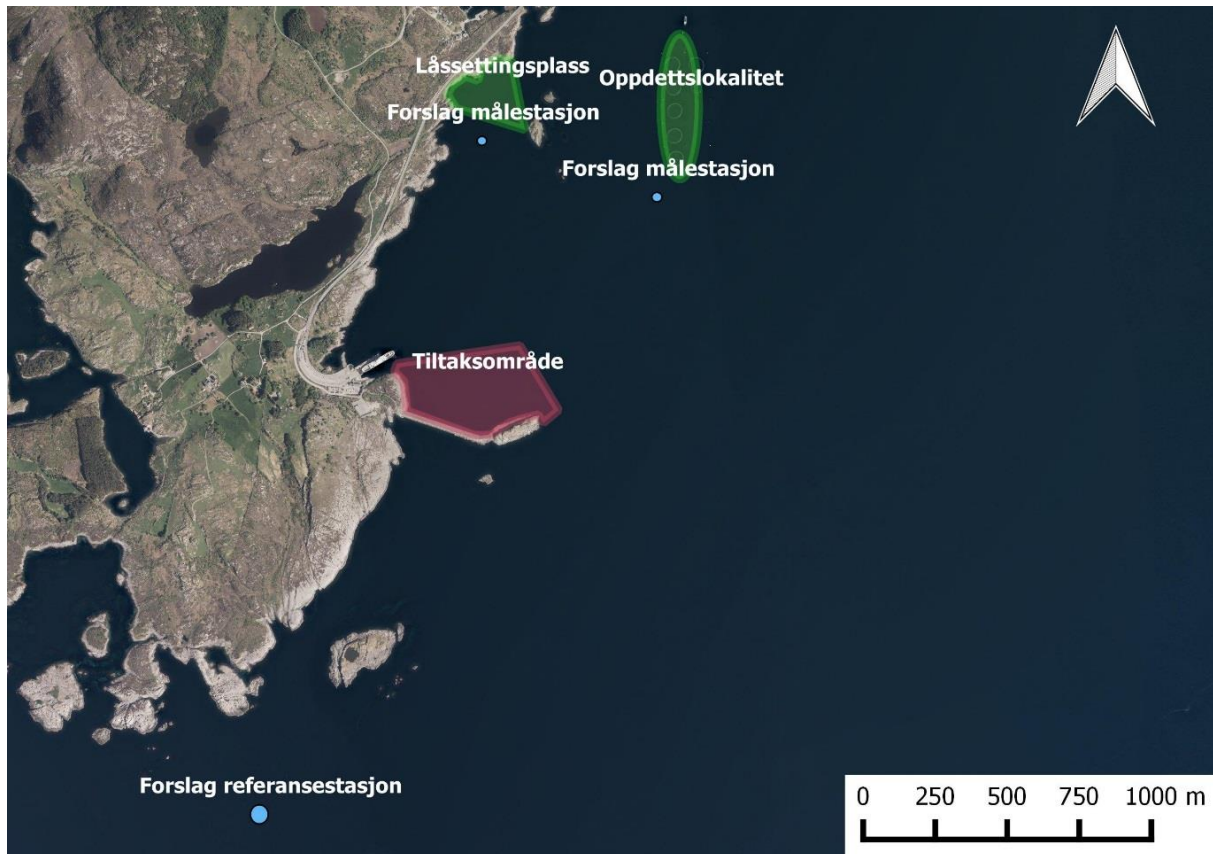
Figur 7: Forslag til posisjoner for turbiditetsovervåking.
