**FORSVARSBYGG
ÅSEGARDEN LEIR, HARSTAD**

PRØVETAKINGSPLAN - FLYSTRİPE
FORURENSNINGSSITUASJON I OVERFLATENEØRE MASSER (0-1 m)

SANERINGSPLAN FOR BANE I OG BANE II

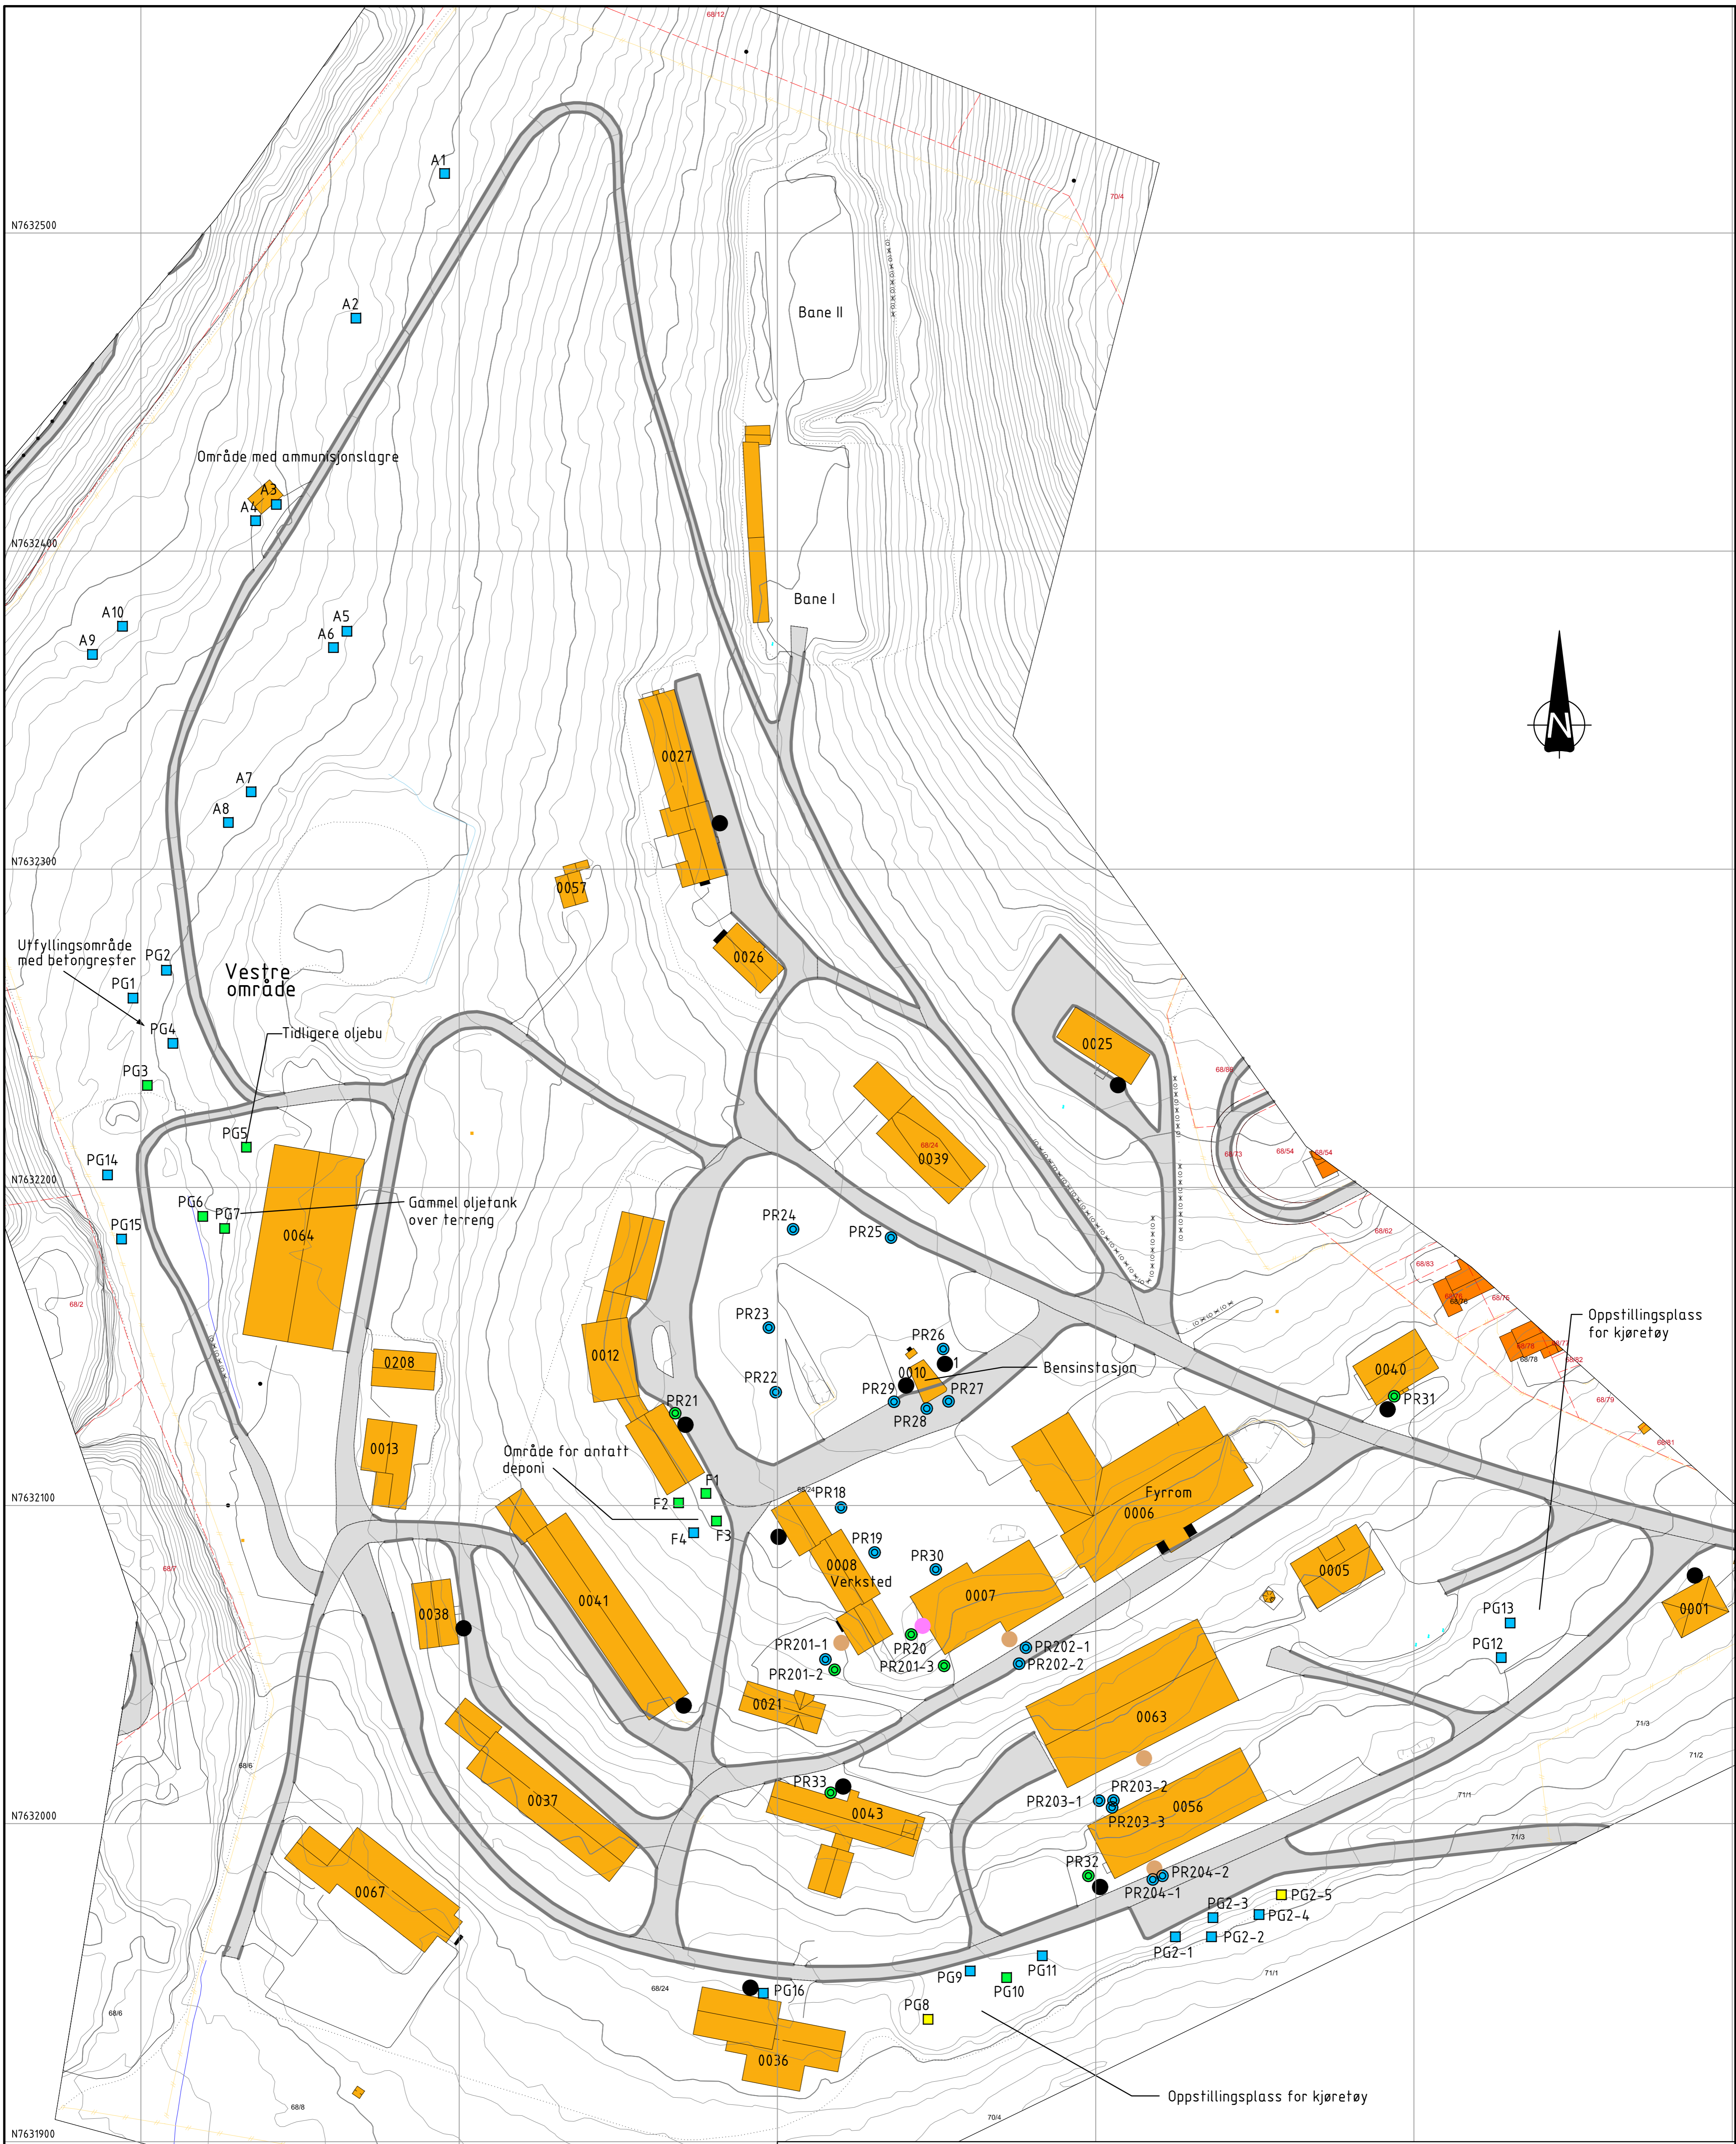
FORSVARSBYGG		Fag	Format
ÅSEGARDEN LEIR, HARSTAD		RIGM	A1
		Date	08.11.18
		Format/Pløstokk	
PRØVETAKINGSPLAN LEIROMRÅDE		1:1000	
FORURENSNINGSSITUASJON I OVERFLATENÆRE MASSER (0-1 m)			
Status	Konstr./Tegnet / JSB	Kontrollert	Sjodgent
Oppdragsnr.	Tegningsnr.	AKS	AKS
617344	RIGM-TEG-002		00
www.multiconsult.no

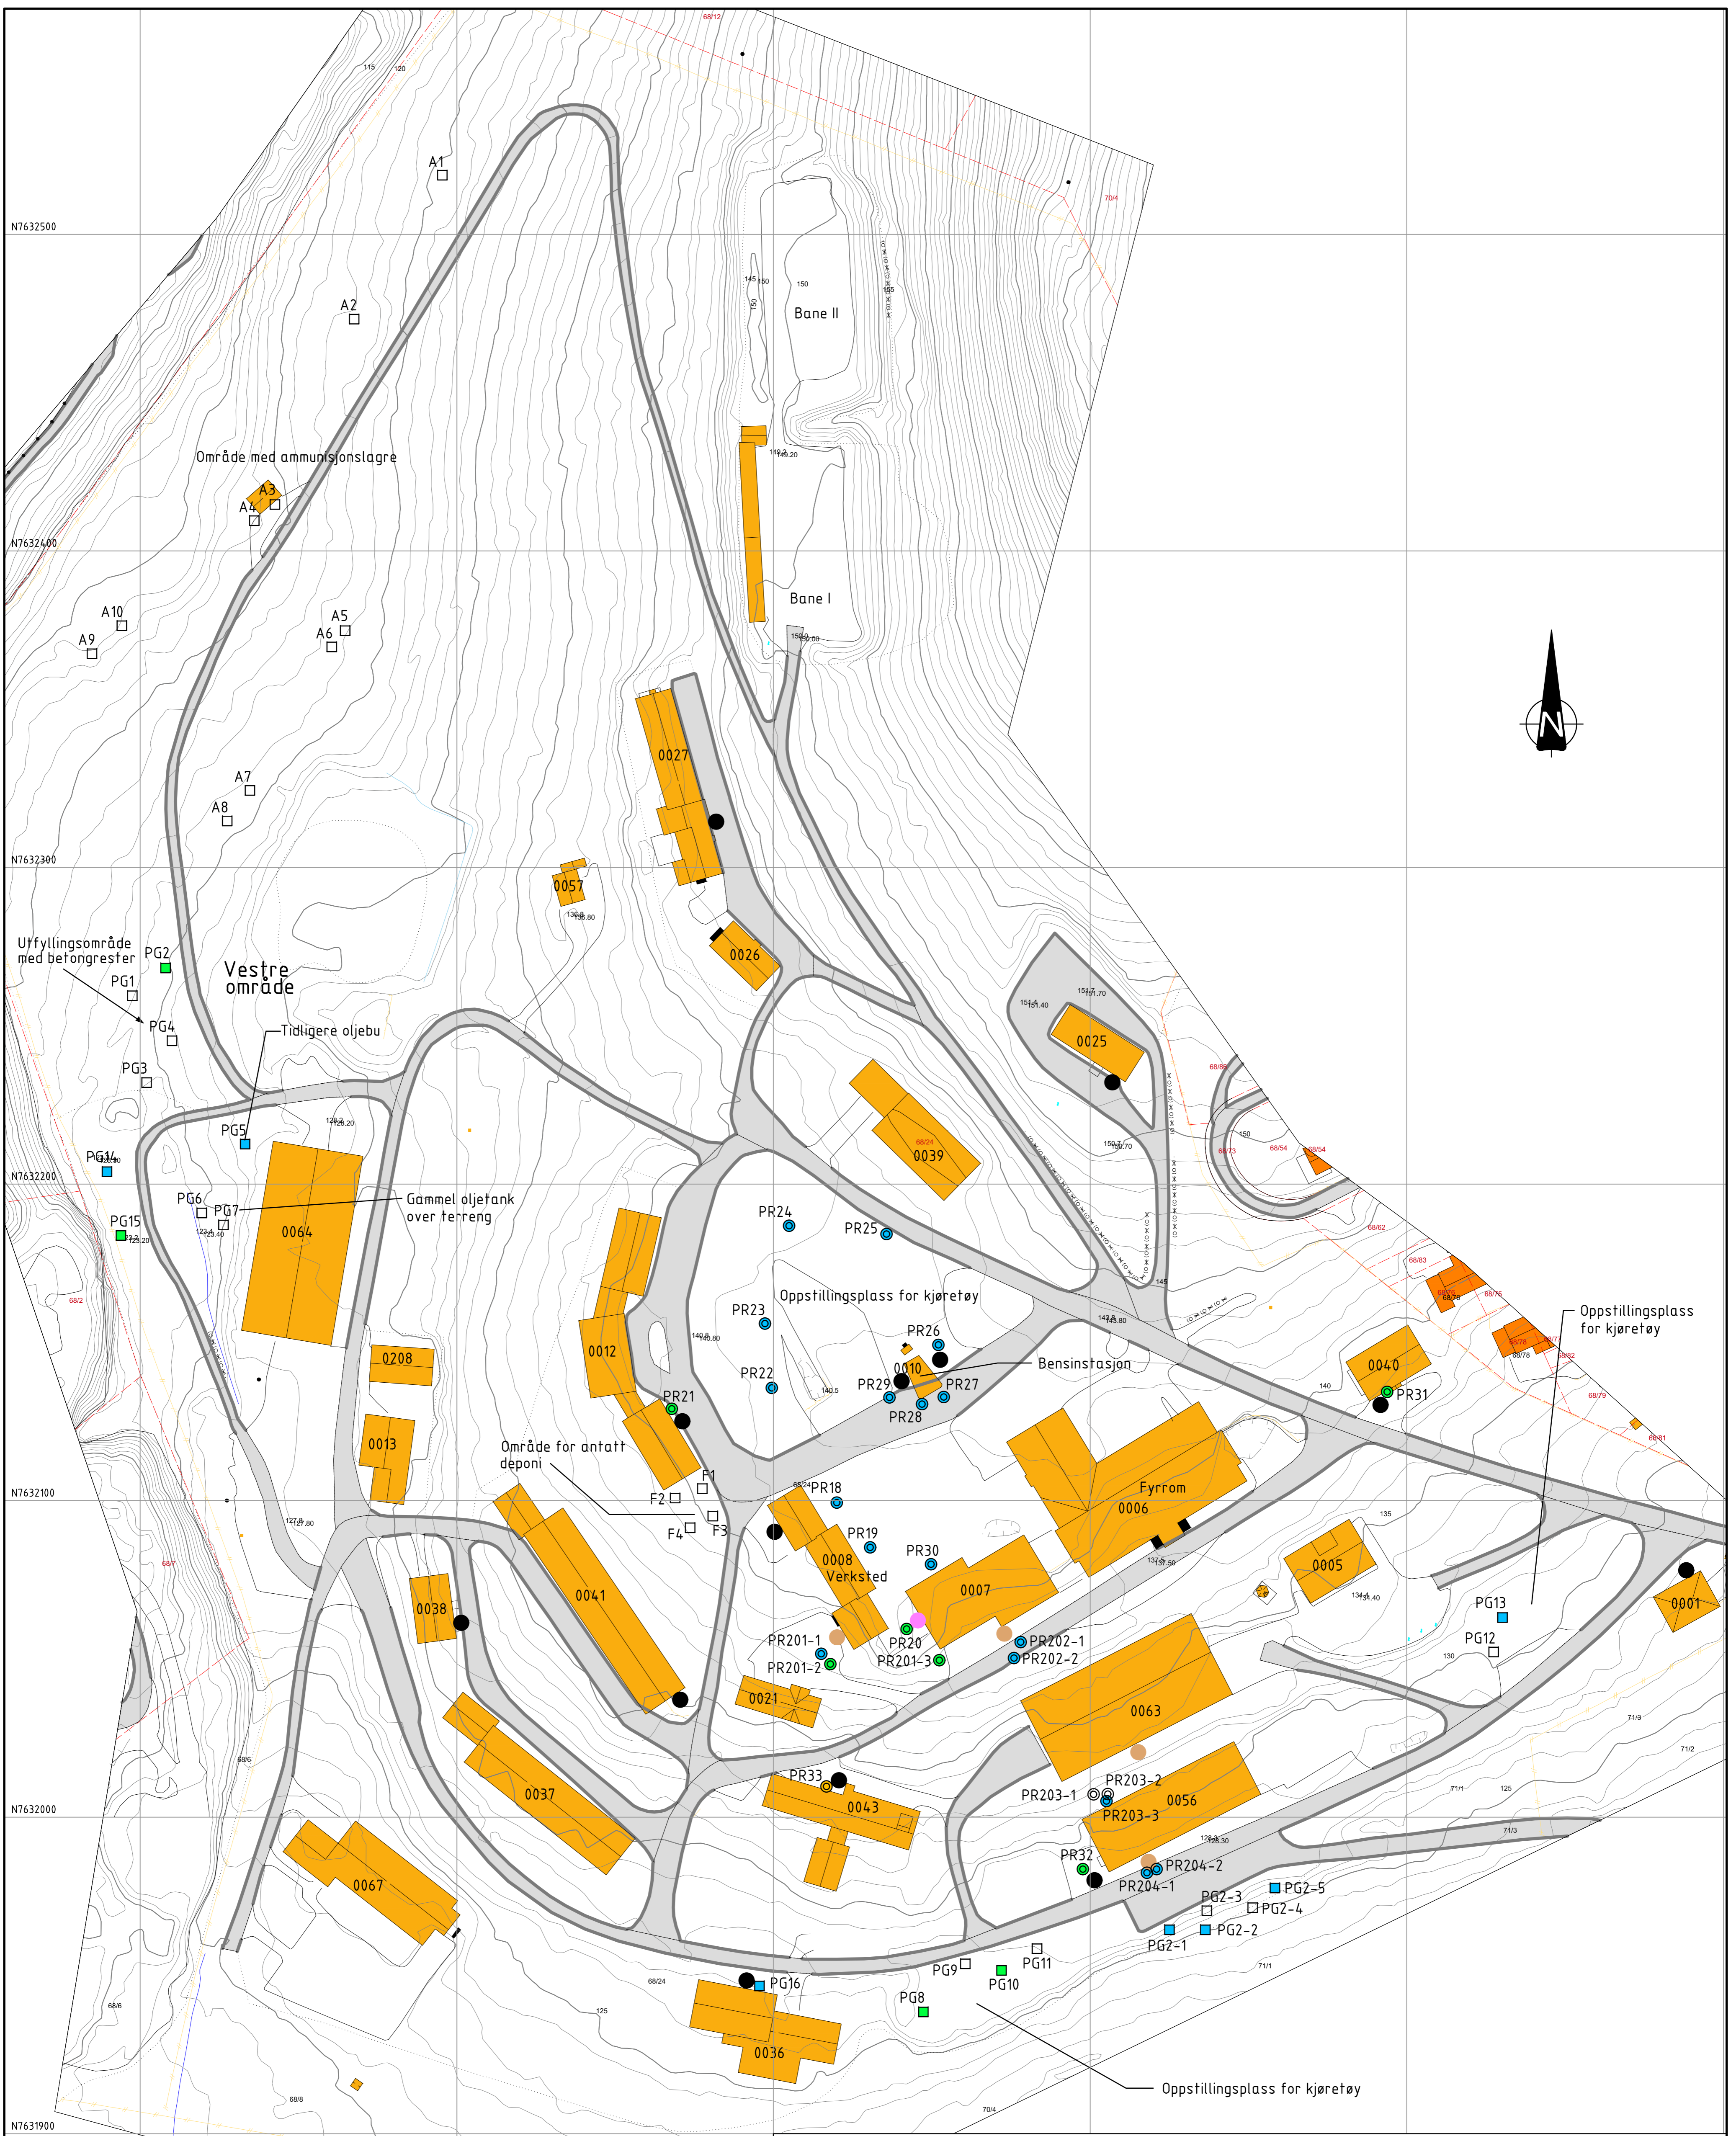
FORSVARSBYGG ÅSEGARDEN LEIR, HARSTAD		Fag RIGM	Format A1
		Date 08.11.18	
PRØVETAKINGSPLAN LEIROMRÅDE FORURENSNINGSSITUASJON I DYPERELIGGENDE MASSER (> 1 m)		Format/Prøvestokk 1:1000	
Status Multiconsult www.multiconsult.no	Oppdragsnr. 617344	Konstr./Tegnet /JSB	Kontrollert AKS
	Tegningsnr. RIGM-TEG-003	Soddgent AKS	Rev. 00

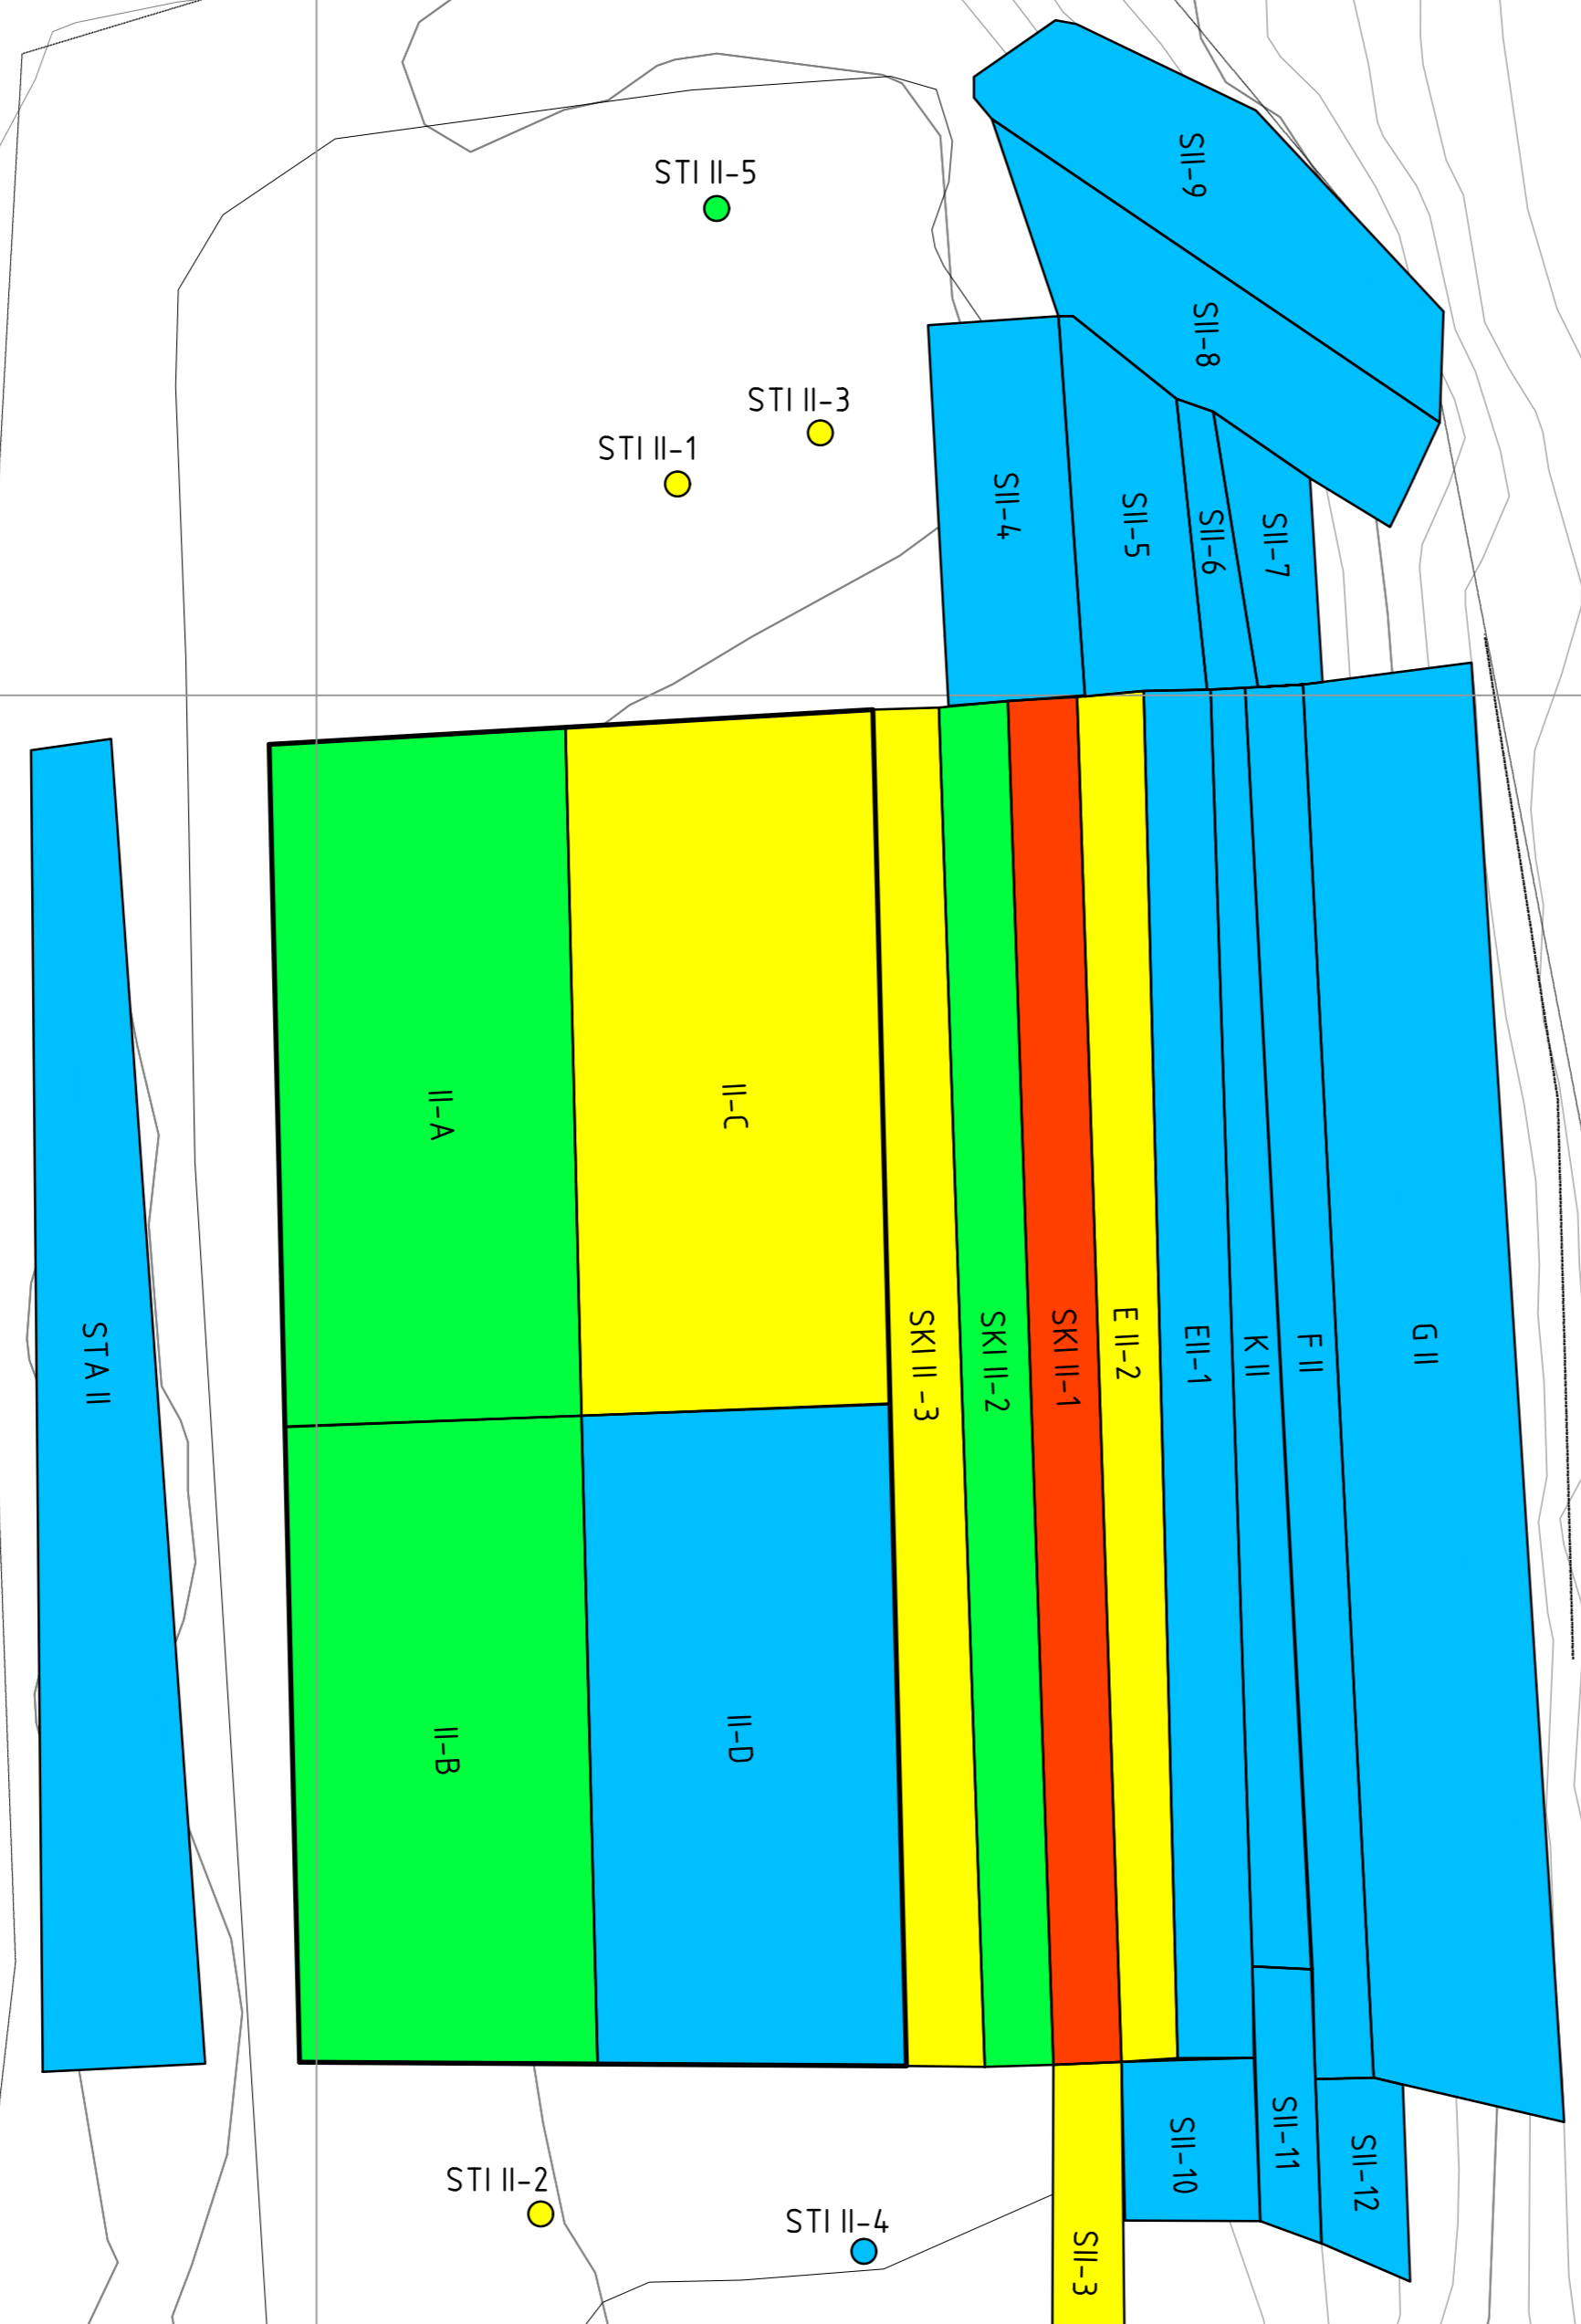
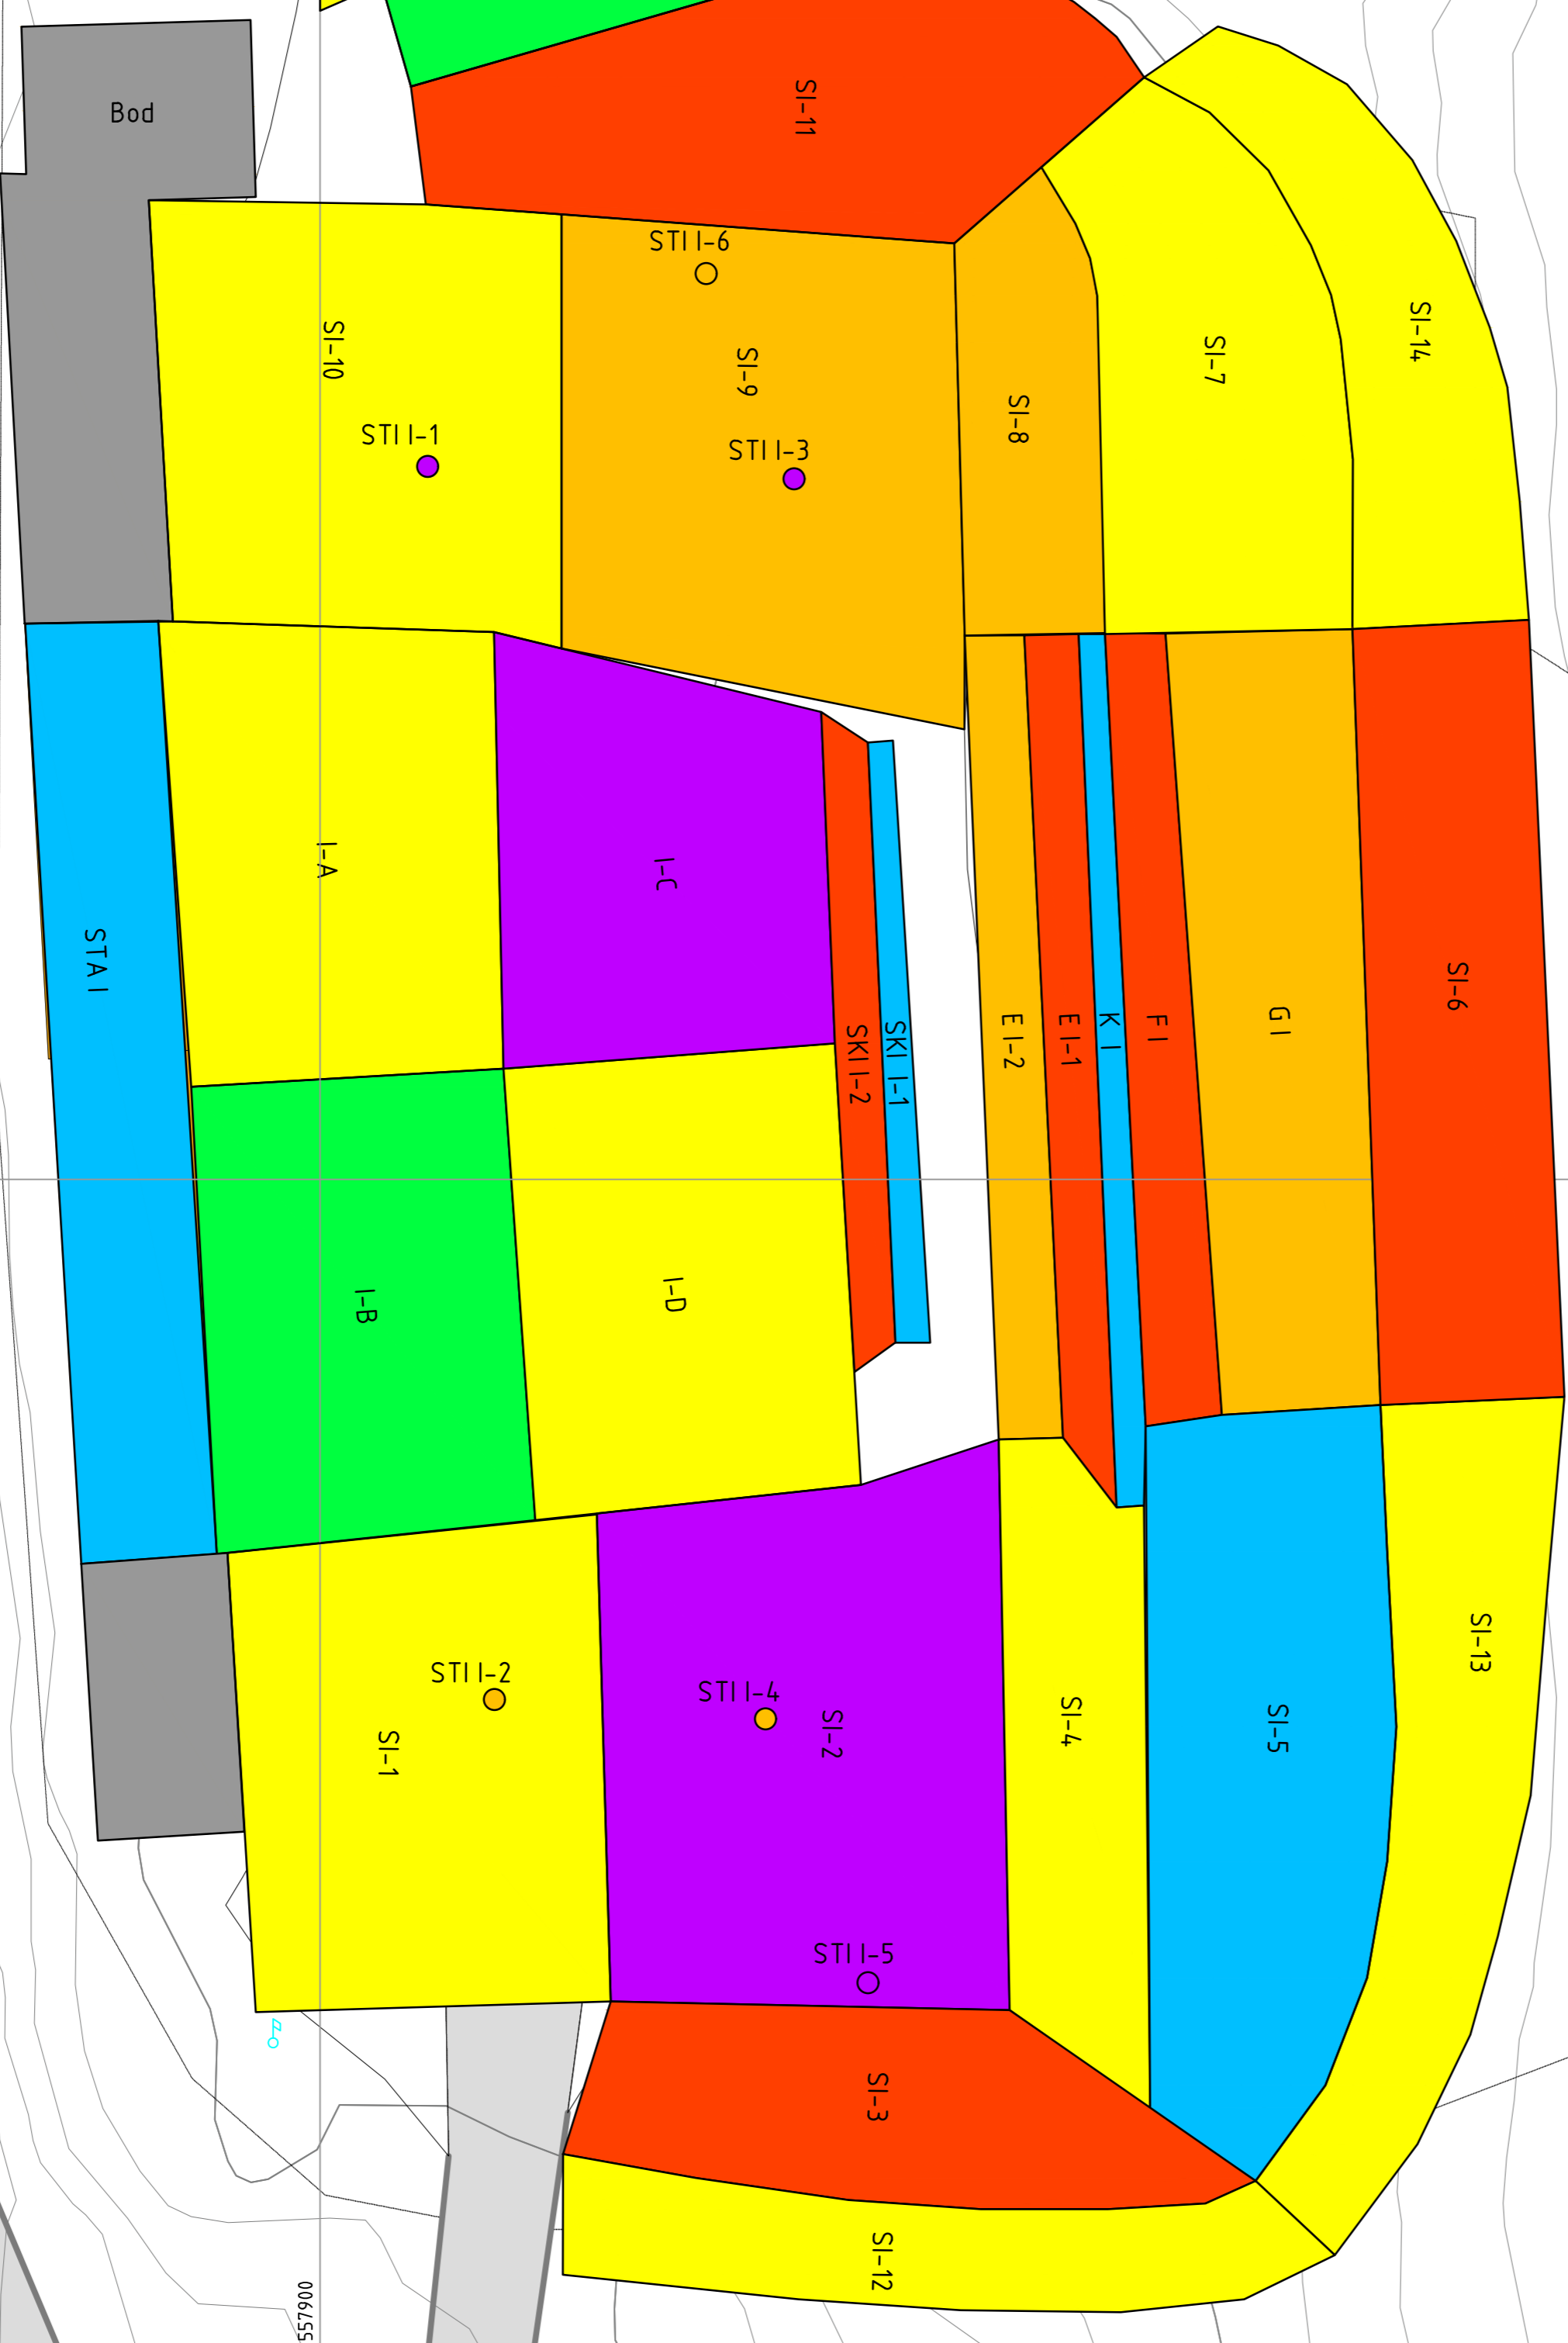
FORSVARSBYGG		Fag	RIGM	Format
ÅSEGARDEN LEIR, HARSTAD		Dato	08.11.18	A1
PRØVETAKINGSPLAN BANE I OG BANE II		Format/Bløstakk		1:200
FORURENSNINGSSITUASJON - BLY 0-0.1 m DYP		Status	Konstr./Tegnet	Kontrollert
Multiconsult		Oppdragnr.	617344	godkjent
www.multiconsult.no		Tegningsnr.	RIGM-TEG-004	AKS
		Rev.	00	AKS

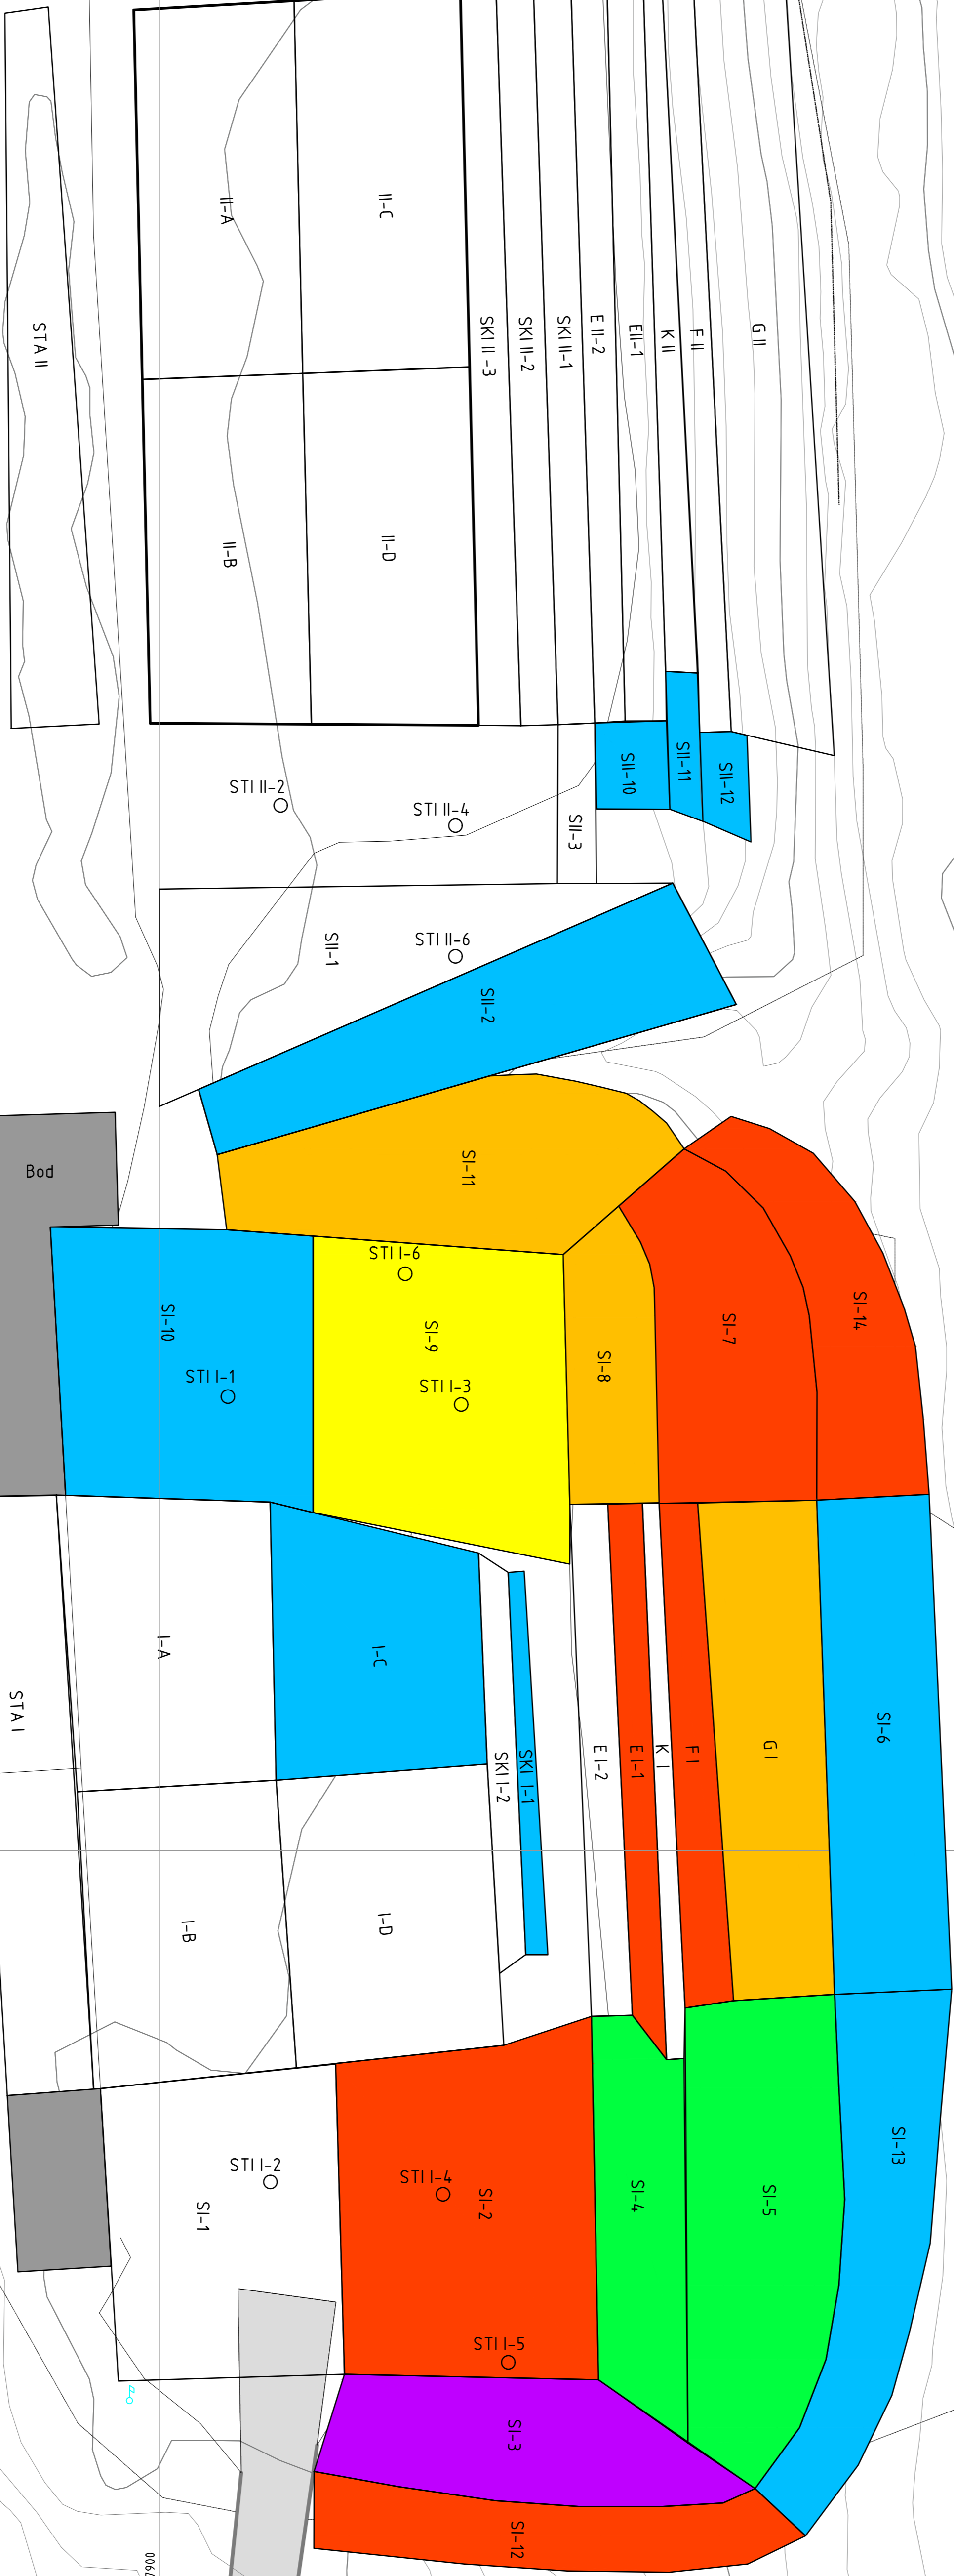
FORSVARSBYGG		Fag	RIGM	Format	A1
ÅSEGARDEN LEIR, HARSTAD		Dato	08.11.18		
PRØVETAKINGSPLAN BANE I OG BANE II		Format/Bløstøkk	1:200		
FORURENSNINGSSITUASJON - BLY 0,1 - 0,5 m DYP		Status	Konstr./Tegnet	Kontrollert	Godkjent
		Oppdragnr.	Tegningsnr.	AKS	AKS
www.multiconsult.no		617344	RIGM-TEG-005	00	00

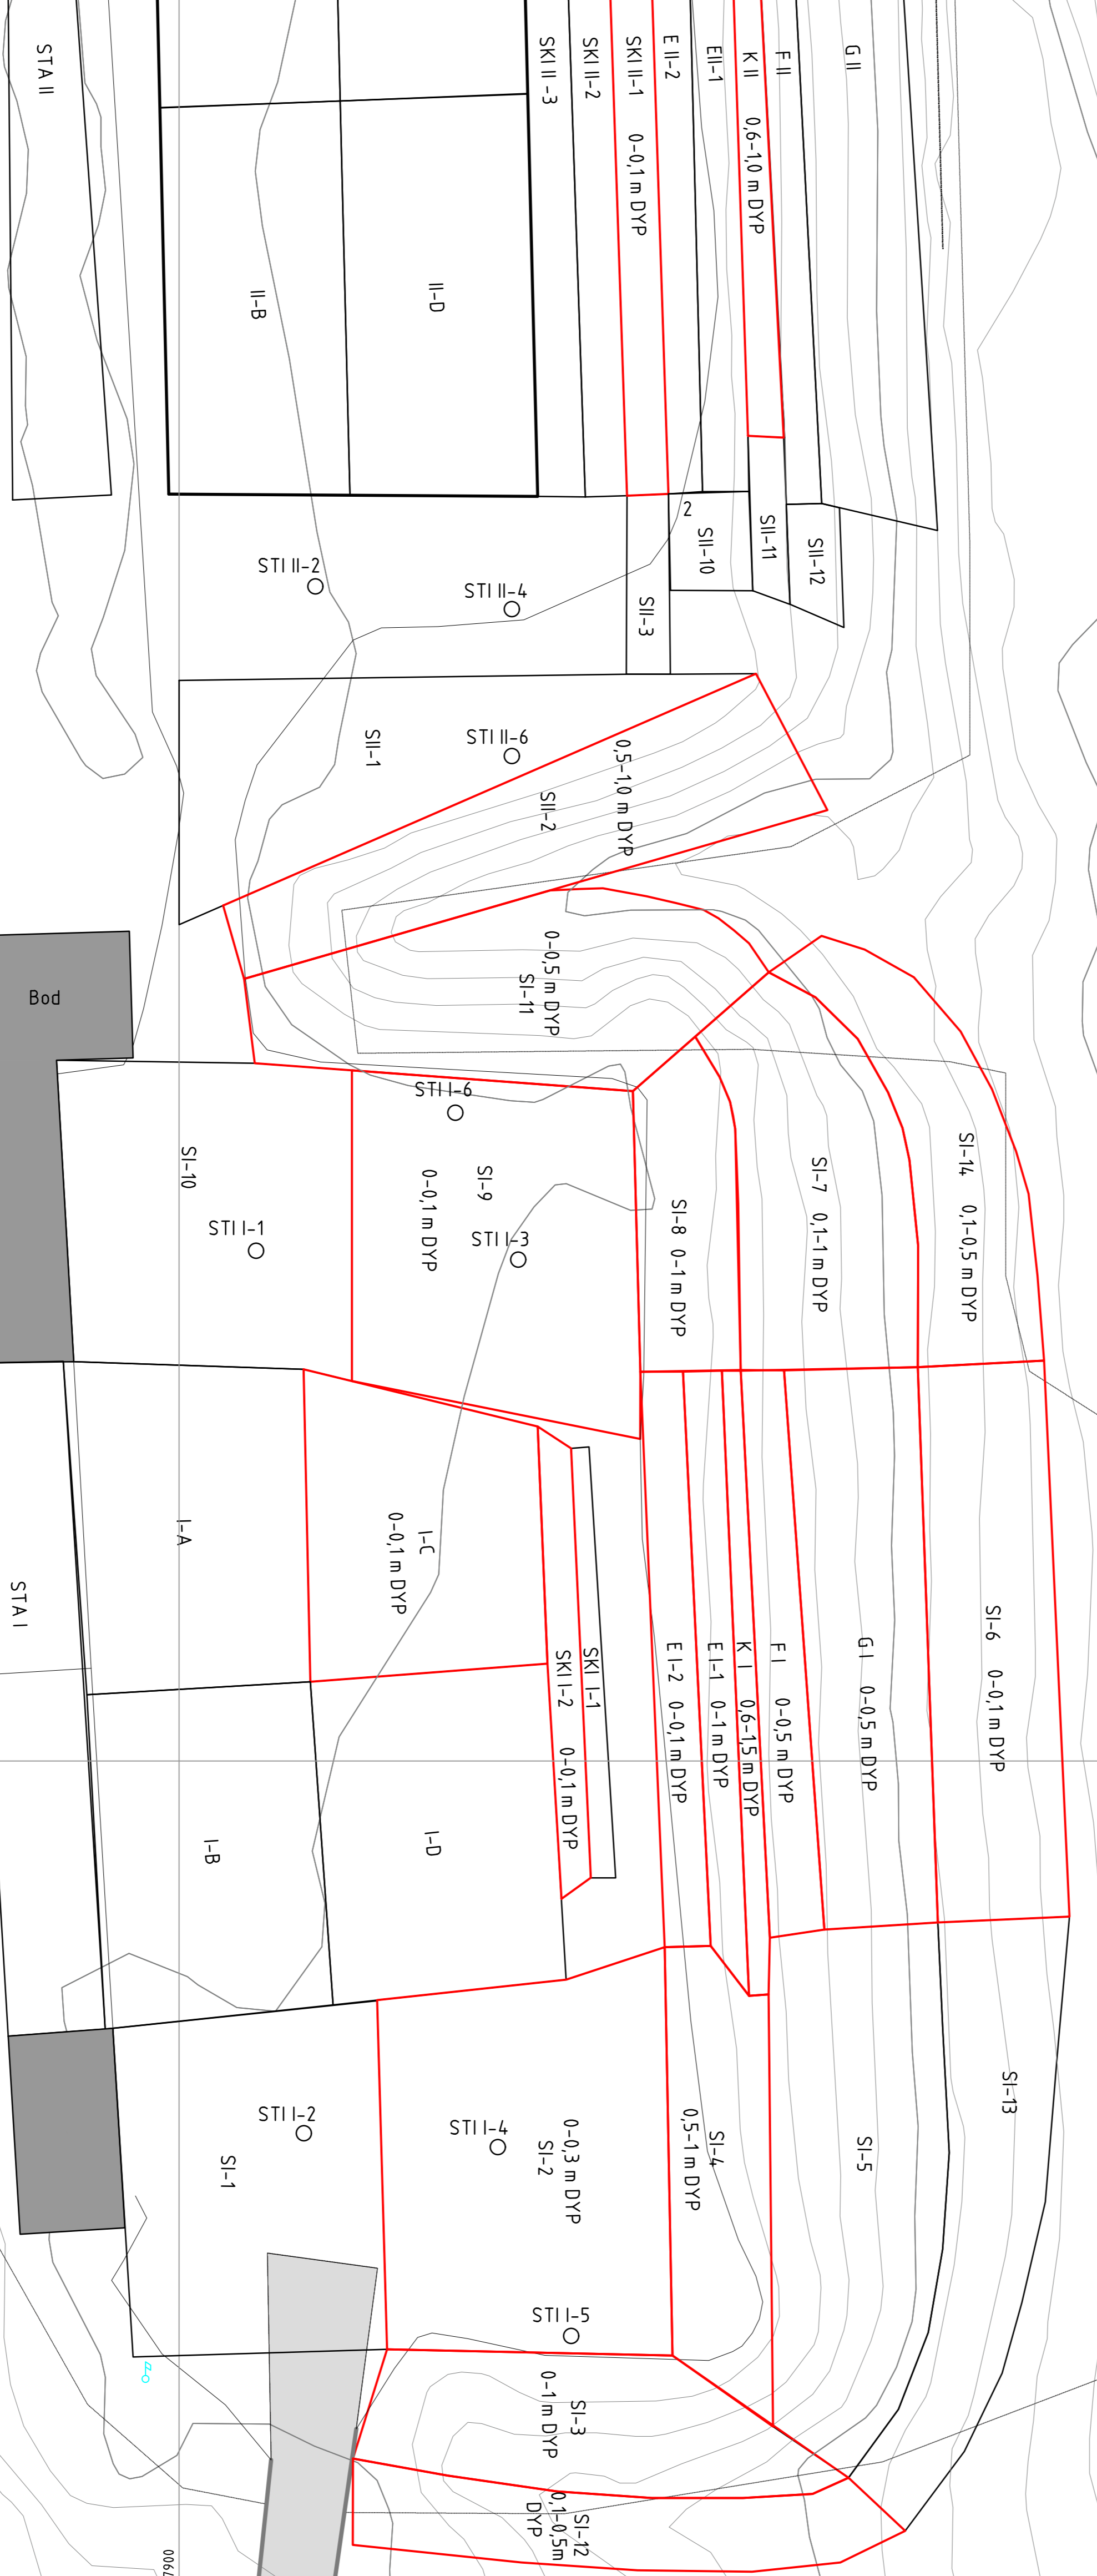
SANERINGSOMRÅDEN DER AKTUELT GRAVEDYPP ER ANGITT.
