Dato: 20.01.2021
Dokumentnr: 115218n1
Prosjekt: 115218
Utarbeidet av: Asbjørn Reisz
Kontrollert av: Kajsa Onshuus

Bamble. Vallevegen 990 Sedimentprøvetaking

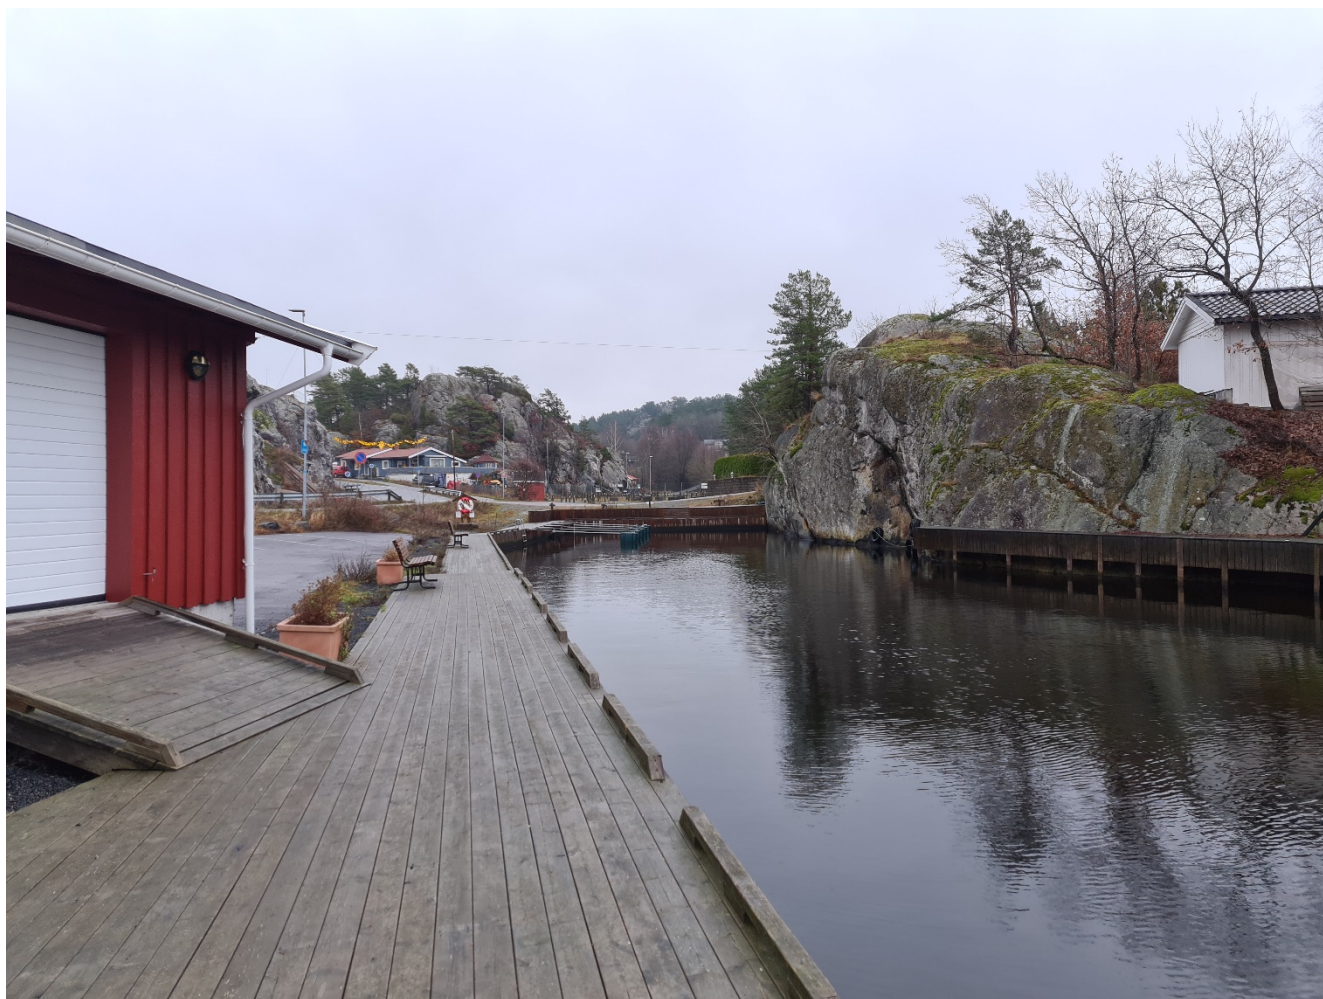
Figur 1. Bildet tatt fra vest mot øst. Eiendomsgrensen i øst går omtrent der badebøyen er plassert. Bekken som kommer østfra renner ut lengst inne i bukta, til venstre, bak utstikkerne som kan sees på bildet.

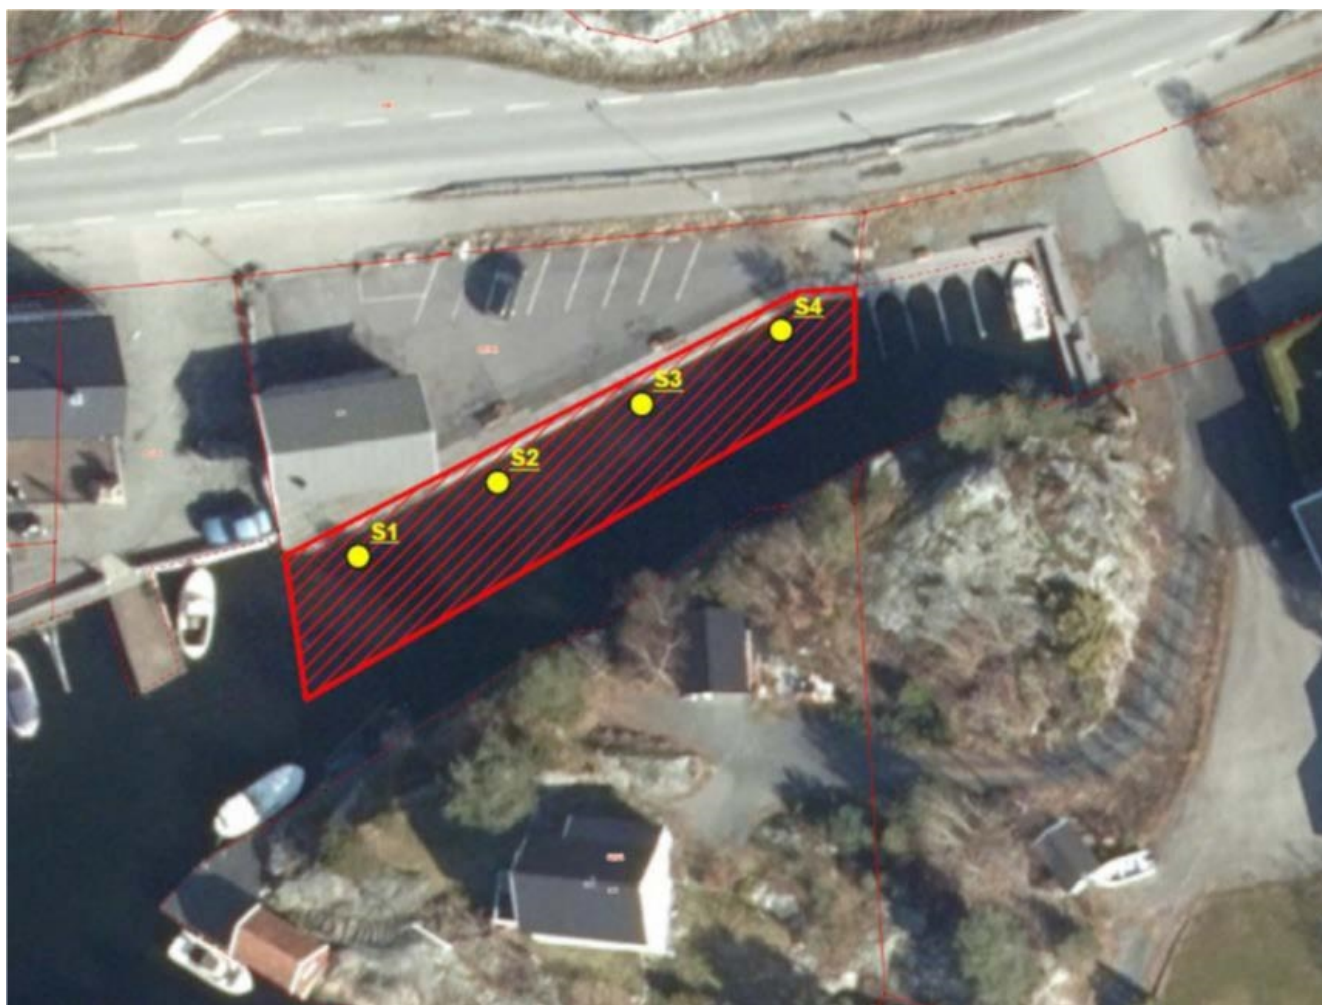
Figur 2. Rødt skravert areal viser området som planlegges mudret, og plassering av de 4 delprøvene er markert med gule sirkler.

Prøvetakingen ble utført fra bryggeanlegget 09.12.2020. GrunnTeknikk tok ut sedimentprøvene iht. føringer i relevante veiledere [1, 2]. Det ble tatt ut delprøver fra 4 posisjoner langsmed bryggeanlegget, jf. Figur 2 og Tabell 1. Det var under prøvetakingen lett regn, og 3 plussgrader.

Mudringen som planlegges utført er et areal på ca. 385 m², og med en gjennomsnittlig sedimenttykkelse på ca. 50 cm. Dette utgjør et totalt mudringsvolum på ca. 193 m³.

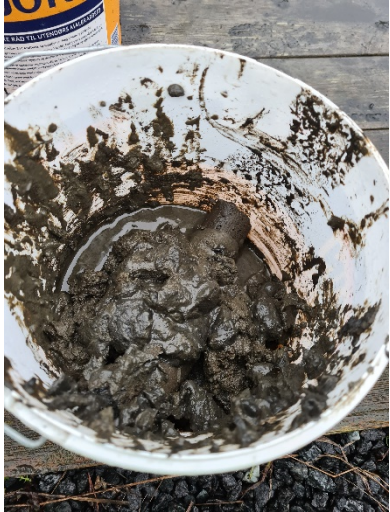
Prøve	Beskrivelse	Bilde
Stasjon 1 (0-10 cm)	Siltig brun til svart sand. Lukt av H ₂ S. Det ble påvist en del organisk materiale og rester av blåskjell i delprøvene.

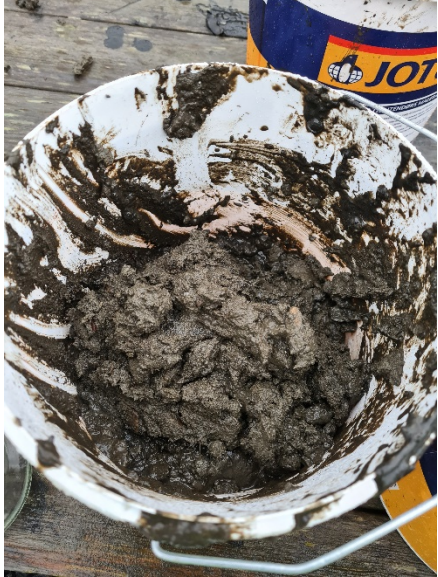
Stasjon 1 (10-50 cm)	Siltig brun til svart sand. Lukt av H ₂ S. Det ble påvist en del organisk materiale i delprøvene

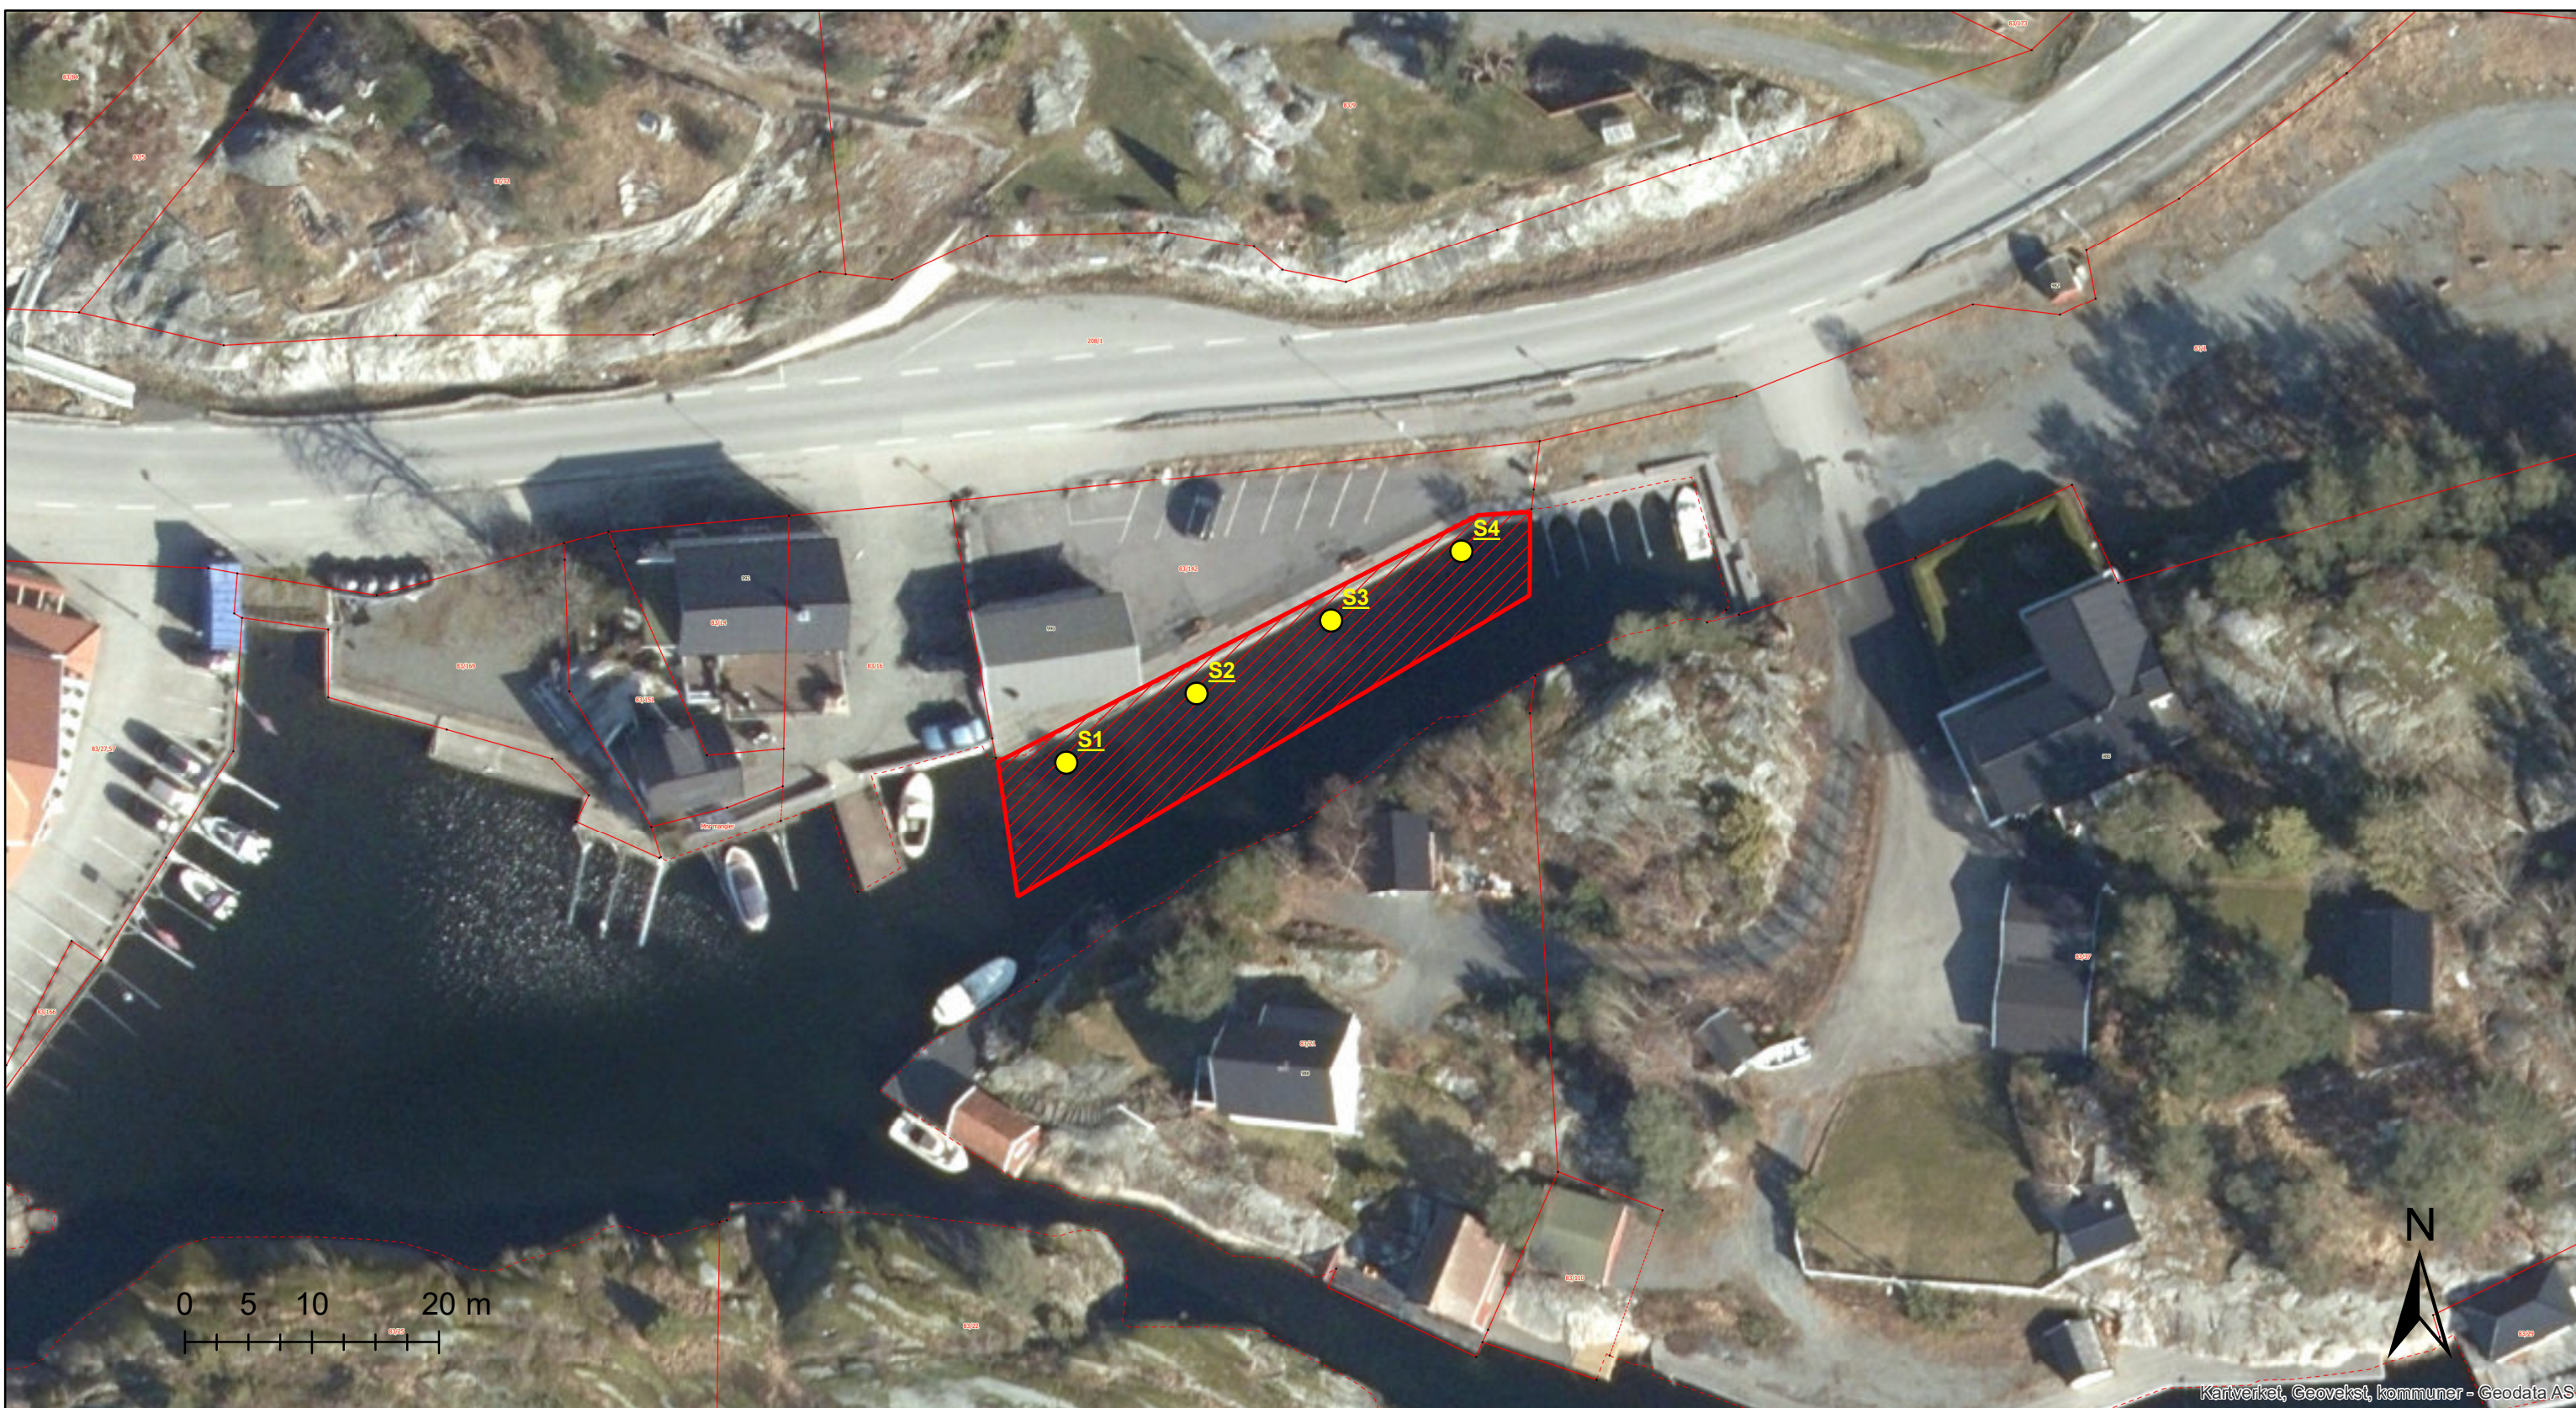
Rev.	Beskrivelse	Dato	Tegn.	Kontr.
	Stein Erik Hagen Bamble. Vallevengen 990	18.01.21	AR	KO
	Prøveplan	Målestokk 1:500	Originalformat A3	
		Status Tegning i rapport		
	  www.grunnteknikk.no Tlf.:45904500	Tegningsnummer 115218-1	Rev. -

Prøvepunkt

Område som planlegges mudret
